سازمان زمین شناسی و
اکتشافات معدنی کشور

بررسی پدیده شکاف طولی در زمین های کشاورزی

روستای معین آباد، شهرستان ورامین

Engeo ۸۹-۰۲-۰۲

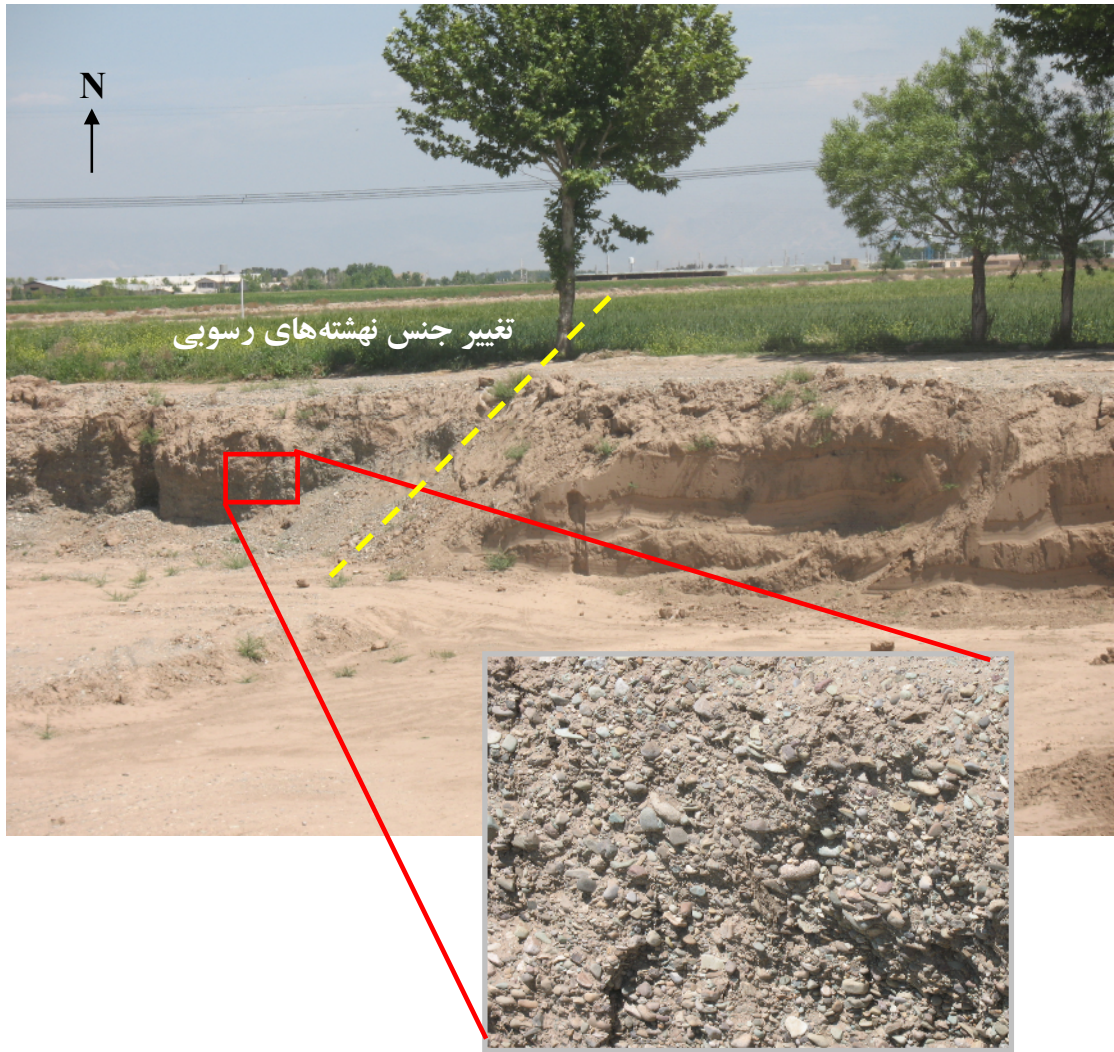
تصویر شماره ۱- تغییر جنس نهشته‌های رسوبی از دانه‌ریز رسی به دانه‌درشت (شنی- قلوهای) در فاصله یک کیلومتری جنوب شکاف طولی زمین

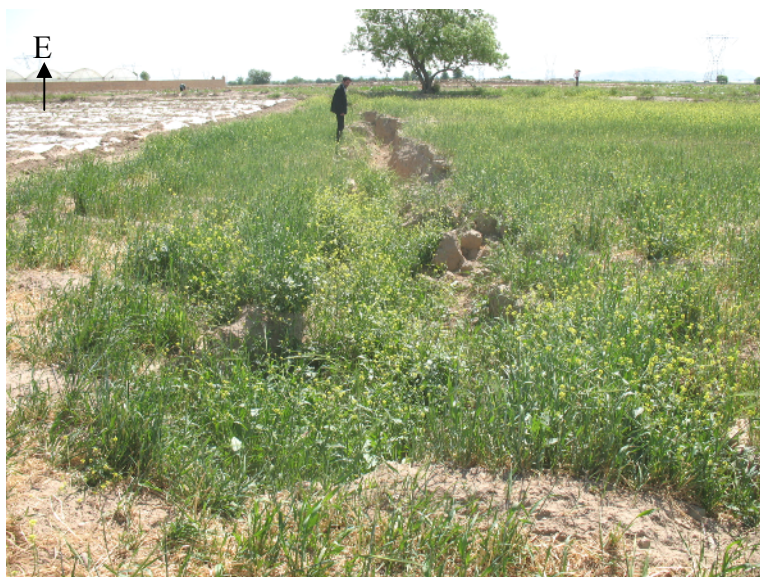
بخش خاوری شکاف سری A را، می‌توان به صورت دو سری گودال در نظر گرفت که خط اثر آنها بین حدود ۳۰ تا ۶۰ متر از یکدیگر فاصله دارند. به گفته آقای اردستانی مالک زمین کشاورزی این شکاف‌ها طی ده سال گذشته در این محل وجود داشته‌اند و هر ساله قبل از کشت آنها را توسط خاکهای ریزدانه پر می‌کنند. این شکاف آخرین بار ۴ ماه پیش توسط او پر گردیده ولی آبیاری زمین موجب شستشوی خاک به فضاهای خالی شکاف در زیر زمین گشته و اثر آن در یک مورد،

به صورت گودالی کشیده یا خندق به طول تقریبی ۹۰ متر، عرض متوسط ۱/۶ متر و عمق متوسط ۱/۲ متر در سطح زمین کشاورزی ظاهر شده است. نمایی از این خندق در تصویر شماره ۲ ارائه شده است. خندق دیگری در جنوب خندق یاد شده وجود دارد که به سری دیگر گودال‌های کشیده در این محل مربوط می‌گردد. نمایی از این خندق در تصویر شماره ۳ ارائه شده است. ادامه شکاف در بخش خاوری زمین آقای اردستانی دوباره سبب پیدایش گودال و در هم ریختگی زمین می‌گردد که در تصویر شماره ۴ دیده می‌شود.

تصویر شماره ۲- گودال شمالی مربوط به بخش خاوری شکاف سری A (نقطه A۲)

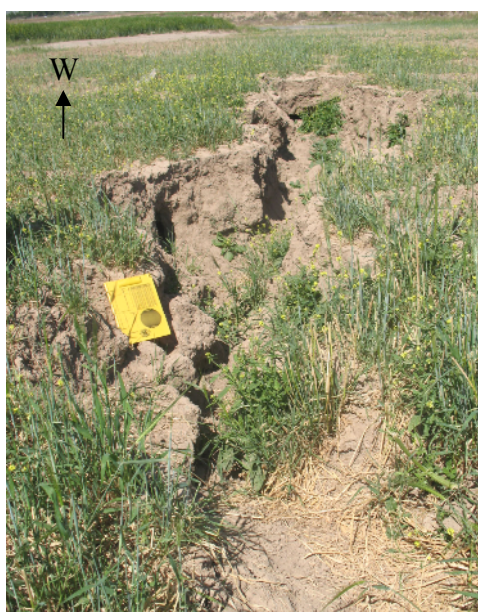
تصویر شماره ۳- گودال جنوبی مربوط به بخش خاوری شکاف سری A (نقطه A۳)

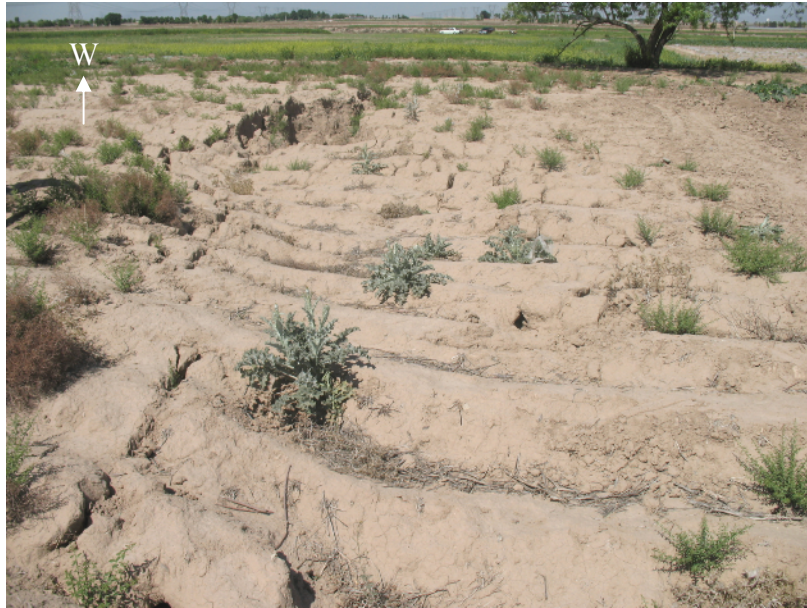
تصویر شماره ۴- اولین گودال بزرگ ناشی از شکاف سری A در بخش خاوری آن (نقطه A۱)

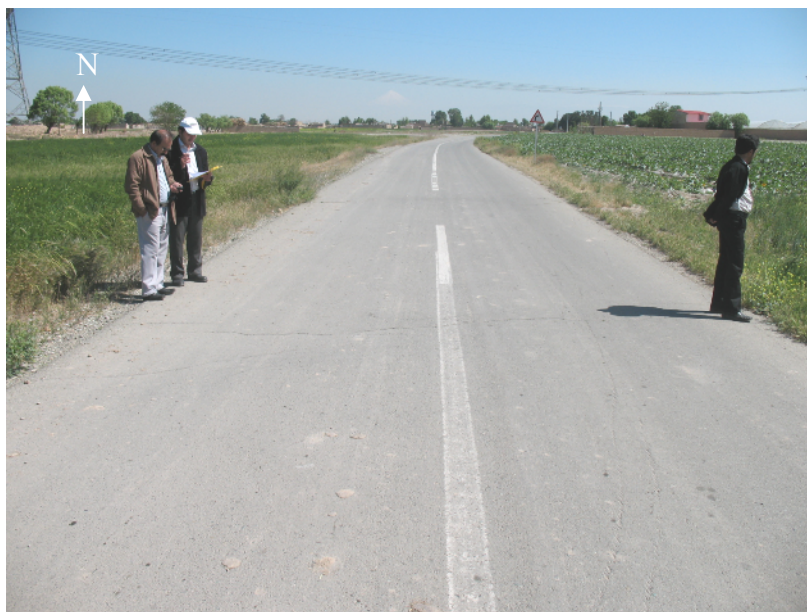
شکاف زمین A در ادامه به سمت باختر از زیر جاده معین‌آباد - قلعه خواجه عبور کرده و موجب نشست آن گردیده است. حدود این نشست توسط دو ترک عرضی در این جاده مشخص می‌گردد که در تصویر شماره ۵ دیده می‌شود.

تصویر شماره ۵- نشست در جاده معین آباد - قلعه خواجه بواسطه شکاف زمین (نقطه A۴)

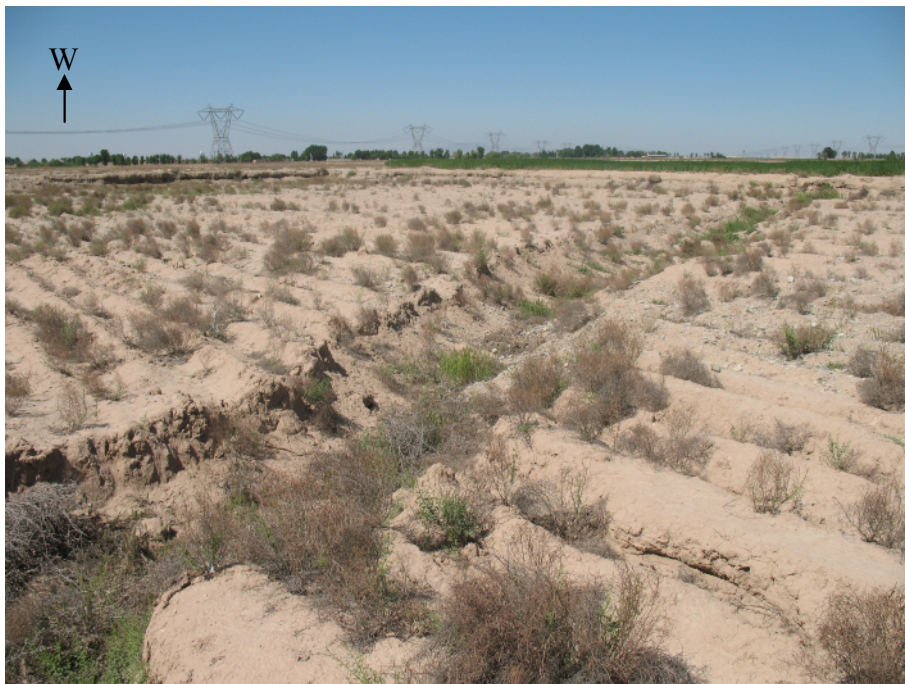
درموقعیت باختری جاده معین آباد - قلعه خواجه یک زمین کشاورزی وجود دارد که لایه سطحی شن و ماسه آن به ضخامت تقریبی ۱/۲ متر استخراج شده و سطح فعلی آن متشکل از رسوبات ریز دانه می باشد. اثر شکاف در سطح فعلی این زمین به صورت گودال کشیده‌ای آشکار گردیده است. نمایی از این خندق در تصویر شماره ۶ نشان داده شده است. در حد فاصل این نقطه تا جاده کمربندی جوادآباد اثر شکاف زمین A به صورت گودال‌های کشیده و گسسته قابل مشاهده می باشد که نمونه آنها در تصاویر شماره ۷ تا ۹ ارائه شده است.

تصویر شماره ۶- گودال ناشی از شکاف سری A در زمین کشاورزی که لایه شن و ماسه سطحی آن برداشت شده است (نقطه A۵)

- ۴- پرهیز از برداشت لایه‌های سطحی شن و ماسه‌ای منطقه به دلیل اهمیت آنها برای تغذیه سفره آب زیرزمینی و جبران افت سطح آب زیرزمینی.
- ۵- مقابله با فرونشست زمین از طریق کاهش برداشت از منابع آب زیرزمینی و برقراری تعادل لازم بین میزان تغذیه و برداشت از سفره‌های آب زیرزمینی و به دنبال آن کاهش افت سطح ایستابی به کمک مدیریت صحیح منابع آبهای زیرزمینی از جمله نصب کنترلهای برقی و حجمی، شناسایی چاه‌های غیر مجاز و چاه‌های مجاز دارای اضافه برداشت و مسدود نمودن آنها و از سوی دیگر استفاده از آبهای تصفیه شده پسابهای شهری برای آبیاری.

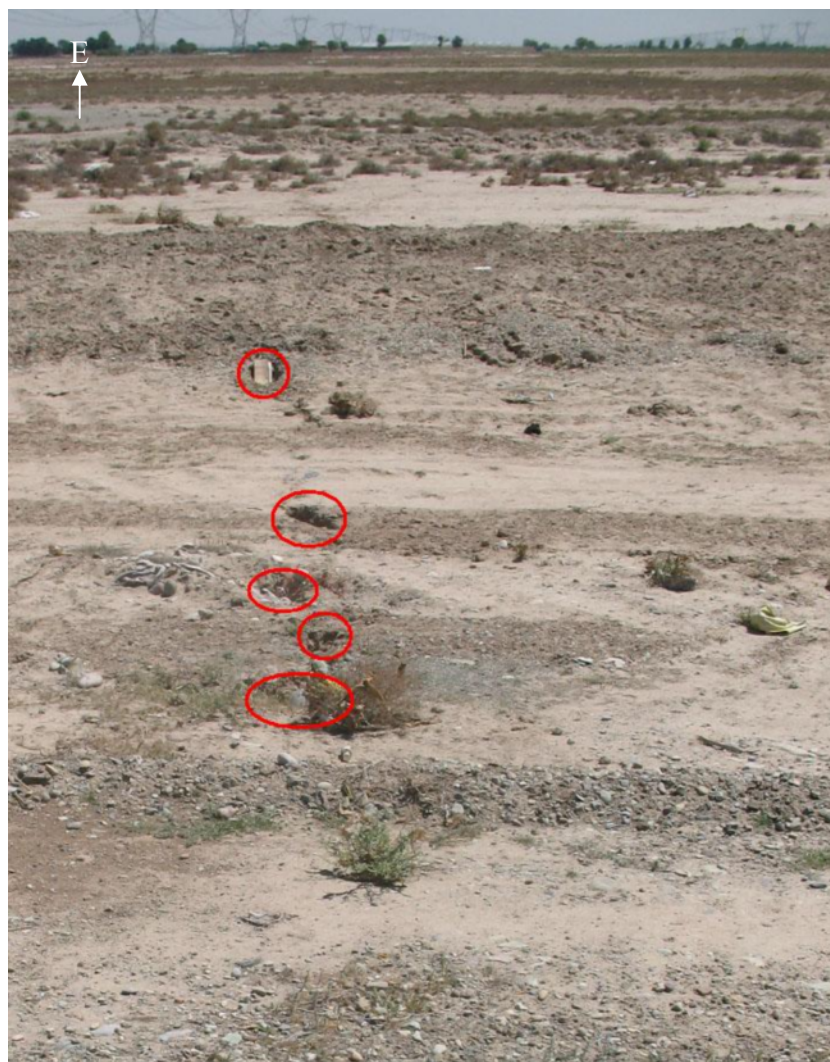
آثار سطحی شکاف زمین در حاشیه خاوری جاده حصارک - قلعه خواجه به صورت تعدادی حفره ردیف شده و ترک خوردگی مشاهده می‌شود که بیانگر وجود شکاف زمین و رخداد فرونشست در طبقات زیرین دشت می‌باشد. بطور کلی بخش باختری شکاف زمین در این محل متشکل از چندین شکاف فرعی است که در مقطع جاده کمربندی جوادآباد و در حدفاصل دو خط انتقال برق فشار قوی به صورت ناحیه‌ای با پهنای ۹۰ متر و متشکل از ۶ شکاف با باز شدگی کم مشاهده می‌گردد. شکاف‌های زمین این منطقه به ترتیب از جنوب به سمت شمال ۳۳، ۱۳، ۱۱، ۲۰ و ۱۲ متر از یکدیگر فاصله دارند. در تصویر شماره ۱۰ نمونه‌ای از این شکاف‌ها ارائه شده است.

تصویر شماره ۱۰- نمونه‌ای از اثر شکاف مشاهده شده در نزدیک جاده کمربندی جوادآباد (A۱۳)

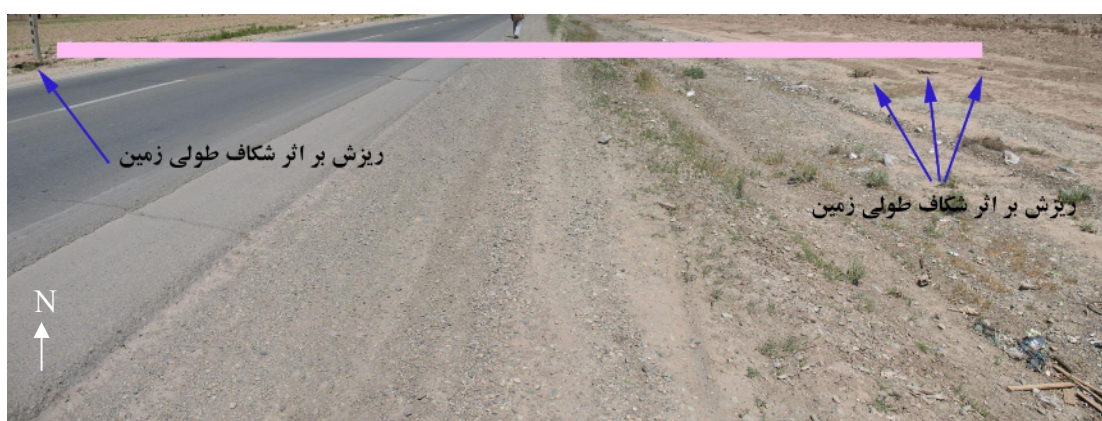
امتداد باختری شکاف زمین، جاده حصارک - قلعه خواجه (جاده ورامین - جوادآباد) را قطع می‌نماید. عبور مسیر شکافها از جاده‌های یادشده سبب نمایان شدن ترکهای عرضی و خرد شدگی در آسفالت جاده‌ها شده که نمونه آن در تصویر شماره ۱۱ ارائه شده است. البته اختلاف سطح محسوسی در جاده بواسطه این ترکها ایجاد نشده است. خاطر نشان می‌گردد ترکهای عرضی آسفالت در موارد دیگری به جز موارد مرتبط با شکاف زمین نیز تشکیل شده است.

تصویر شماره ۱۱- ترک و حفرات شکاف سری A و اثر عبور آن از جاده حصارک - قلعه خواجه (خط صورتی بیانگر امتداد شکاف زمین معین‌آباد است که از عرض جاده قلعه خواجه عبور می‌کند)

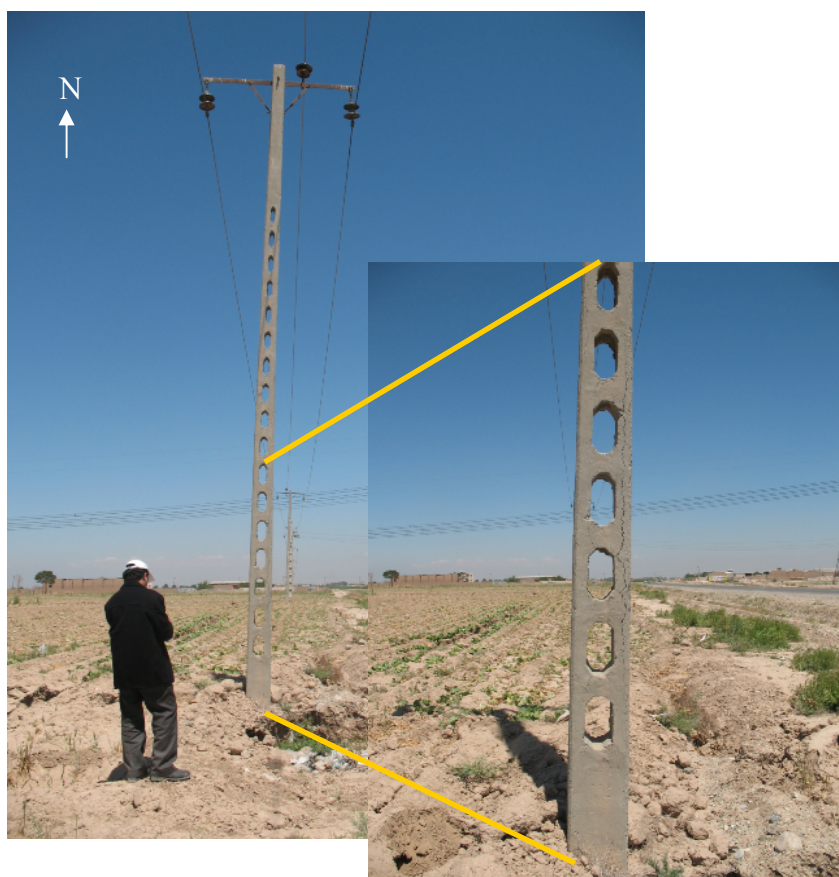
در باختر جاده یکی از شکافها درست از محل یک تیر برق عبور می‌کند که به دلیل آبیاری زمین کشاورزی مجاور آن گودال بزرگی در کنار این تیر برق بتنی تشکیل شده و در صورت ادامه و تشدید این وضع افتادن آن دور از انتظار نمی‌باشد، بویژه اینکه هم اکنون کج شدگی آن به سمت جاده محسوس بوده و به این دلیل ترک بزرگی در بدنه آن تشکیل شده که حاکی از تنش وارده به آن بر اثر خروج از راستای شاقولی می‌باشد. کج شدگی تیر برق و گودال پای آن به همراه ترک تشکیل شده در بدنه تیر بتنی در تصویر شماره ۱۲ نمایش داده شده است. در مجاورت گودال یاد شده مسیر انتقال فیبر نوری مخابرات قرار دارد و خاک اطراف آن به داخل شکاف زمین منتقل شده و حفره‌ای در بالای کابل فیبر نوری تشکیل شده است (تصویر شماره ۱۳). این وضعیت کابل یاد شده را در این محل آسیب پذیر ساخته است. در زمین‌های کشاورزی باختر این محل آبیاری موجب تشدید فرسایش و انتقال خاک به داخل شکاف زمین شده و گودال‌هایی با امتداد خطی در آن تشکیل گردیده است (تصویر شماره ۱۴). آثار شکاف زمین A تا مسیل موسوم به نهر علی خراط دنبال شد و تنها شاهد آن در محل این نهر وجود گودالی در کرانه خاوری مسیل یادشده می‌باشد که در تصویر شماره ۱۵ نمایش داده شده است.

تصویر شماره ۱۲- کج شدگی تیر برق بتنی و تشکیل گودال حاصل از فرسایش آبی خاک ، ناشی از آبیاری و وجود شکاف ناشی از فرونشست زمین (A۱۵)

- ۶- بررسی دوره‌ای و پی‌درپی سازه‌ها و شریان‌های حیاتی در محدوده ایجاد شکافها مانند خطوط انتقال نیرو، آب و گاز، به منظور کاهش و کنترل خطرات ناشی از تغییر شکل‌های احتمالی زمین.

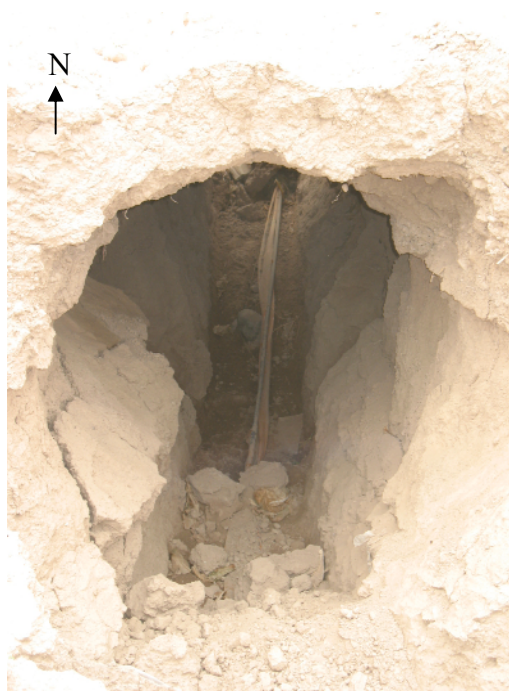
تصویر شماره ۱۳- نمایان شدن مسیر انتقال کابل فیبر نوری مخابرات (A۱۵)

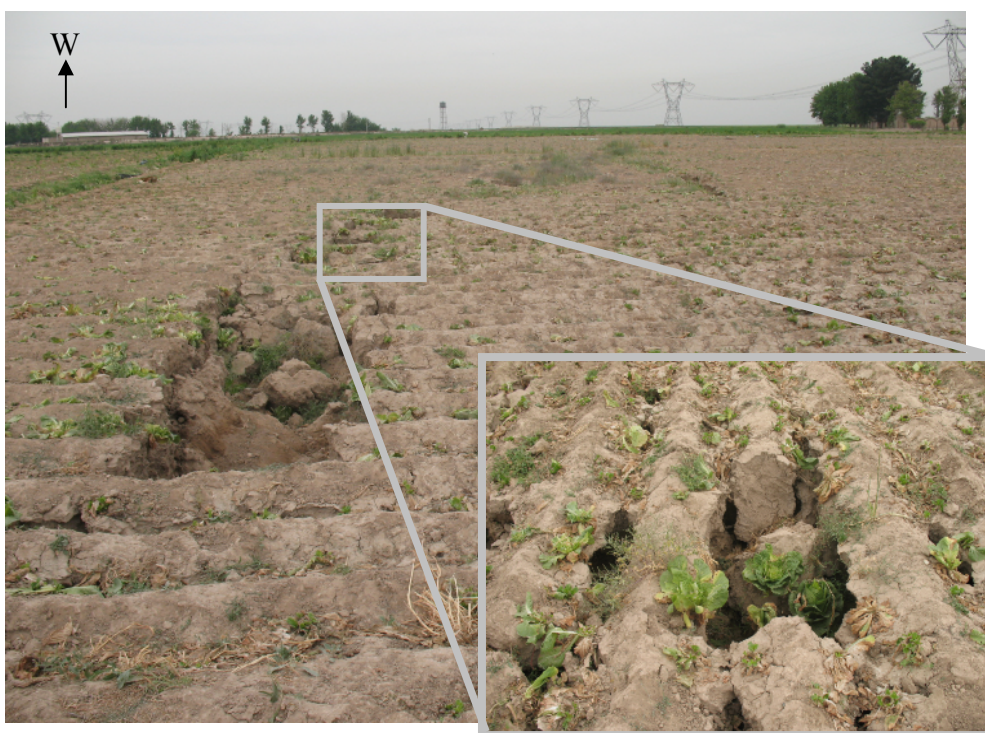
تصویر شماره ۱۴- اثر شکاف در زمین کشاورزی ، در موقعیت باختری جاده حصارک - قلعه خواجه
(A۱۶)

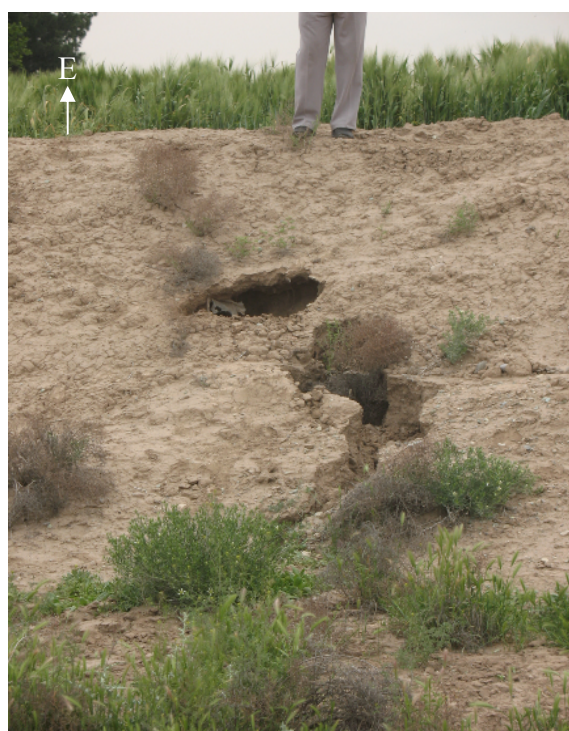
تصویر شماره ۱۵- گودال در کرانه نهر علی خراط ، مرتبط با شکاف زمین (A۱۷)

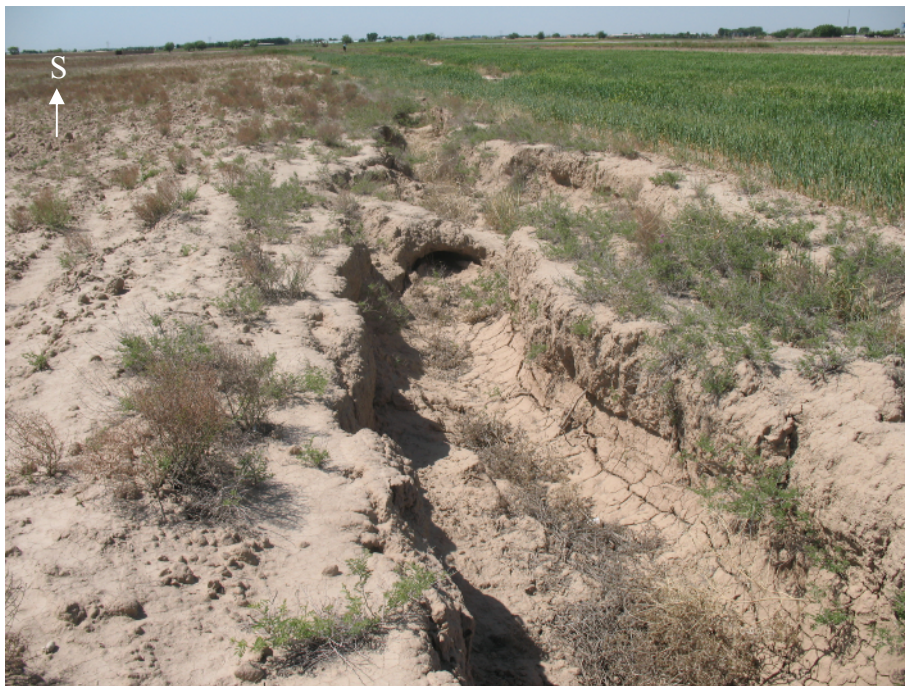
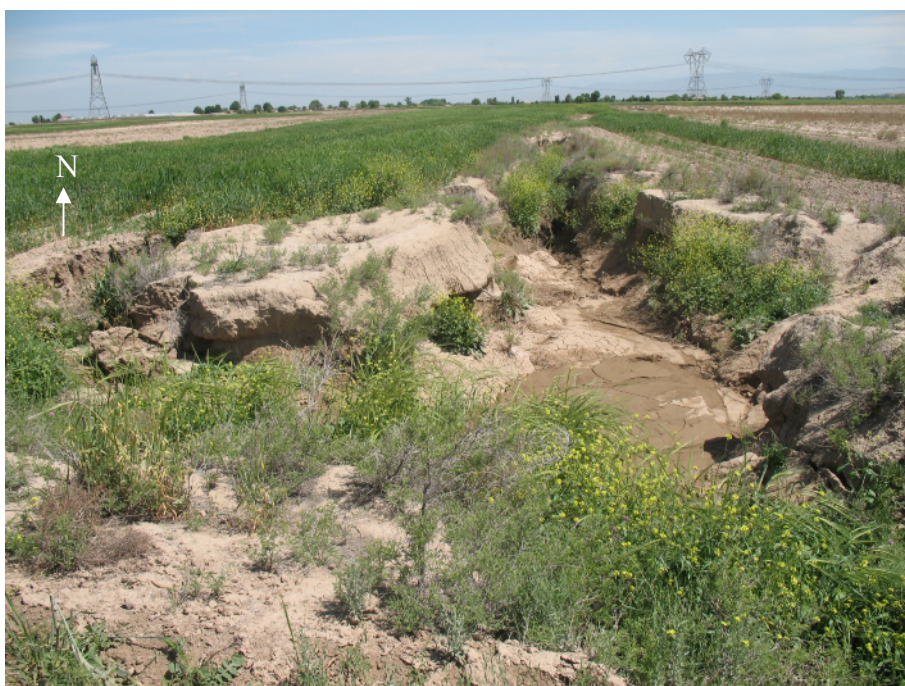
شکاف زمین B در راستایی متفاوت از شکاف سری A قرار دارد. آثار این شکاف در طول ۳۵۰ متر و در راستای تقریباً شمالی - جنوب باختری دیده می‌شود. این شکاف در ۲۴۰ متر انتهایی با گودالی کشیده مشخص می‌شود که عمق آن به ۳ متر نیز می‌رسد. این گودال‌ها در حاشیه خاوری زمین کشاورزی آقای فدایی قرار دارند و در مواردی زهکش آب حاصل از آبیاری زمین کشاورزی در کف و دیواره آن دیده می‌شود. وضعیت این شکاف در تصویرهای شماره ۱۶ و ۱۷ به نمایش درآمده است.

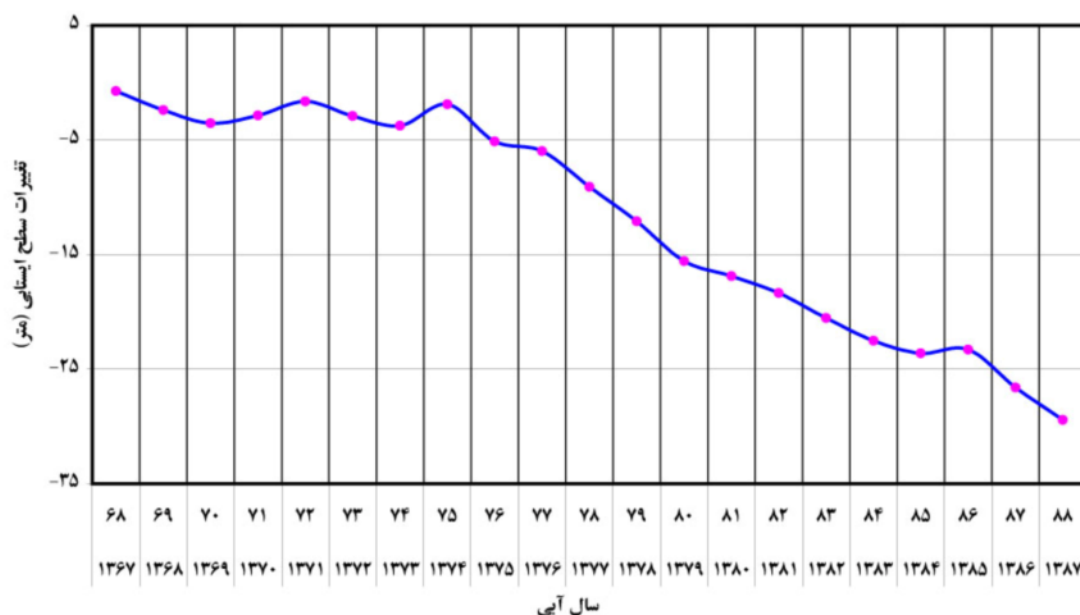
لوله‌های جدار چاه‌ها و در رابطه با زمین‌های کشاورزی معین آباد به صورت شکاف زمین قابل لمس می‌باشد. در منطقه مورد بررسی نیز فرونشست زمین نتیجه برداشت بی‌رویه از سفره‌های آب‌یرزمینی است. زیرا این دشت طی سالیان اخیر شاهد افت قابل ملاحظه سطح آب‌یرزمینی بوده است. مقادیر متوسط افت سطح آب‌یرزمینی و تغییرات آن طی زمان در نمودار شماره ۱ ارائه شده است. از سوی دیگر مقایسه این نمودار با اطلاعات حاصل از GPS سازمان نقشه برداری در دشت ورامین وجود ارتباط بین رخداد این دو پدیده را آشکار می‌نماید. براساس نمودار شماره ۱ دشت ورامین از ابتدای دوره تا سال آبی ۱۳۷۴-۷۵ شاهد فراز و فرودهایی در سطح آب‌یرزمینی بوده ولی از این سال به بعد افت مداوم سطح آب‌یرزمینی مشاهده می‌گردد به گونه‌ای که در پایان دوره در سال آبی ۱۳۸۷-۸۸ نسبت به سال آبی ۱۳۷۴-۷۵ افت ۲۵/۶۷ متر در سطح آب‌یرزمینی این دشت رخ داده که این مقدار با در نظر گرفتن ابتدای دوره به ۲۹/۴۳ متر نیز می‌رسد. چنانچه در نمودار شماره ۲ ملاحظه می‌گردد به موازات افت سطح آبخوان دشت ورامین، سطح زمین نیز دچار فرونشست گردیده و در فاصله سال ۲۰۰۵ تا ۲۰۱۰ میلادی سطح این دشت در محل شهر ورامین در حدود ۱۱ سانتیمتر فرونشست داشته است. خاطر نشان می‌گردد، مقادیر بالاتر نرخ فرونشست زمین در زمین‌های جنوب خاوری شهر ورامین بوسیله تصاویر Insar اندازه گیری شده و روستای معین آباد و شکاف‌های طولی این منطقه در حاشیه شمال باختری کاسه فرونشست زمین واقع شده است.

نمودار شماره ۱- نمودار تجمعی تغییرات سالانه متوسط مقادیر سطح آب‌یرزمینی در فاصله سال آبی ۱۳۶۷-۶۸ تا ۱۳۸۷-۸۸

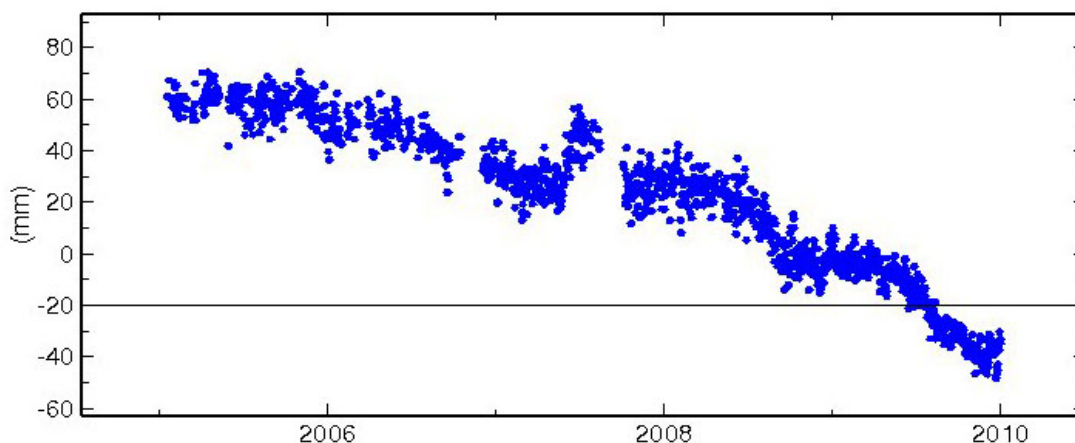
نمودار شماره ۲- نمودار مقادیر فرونشست زمین بر اساس اطلاعات GPS ورامین
