سازمان زمین شناسی و  
اکتشافات معدنی کشور

بررسی نخستین آسیب های ساختمانی در منطقه پاکدشت

آبان ماه ۱۳۸۷

Engeo ۸۷-۹-۱

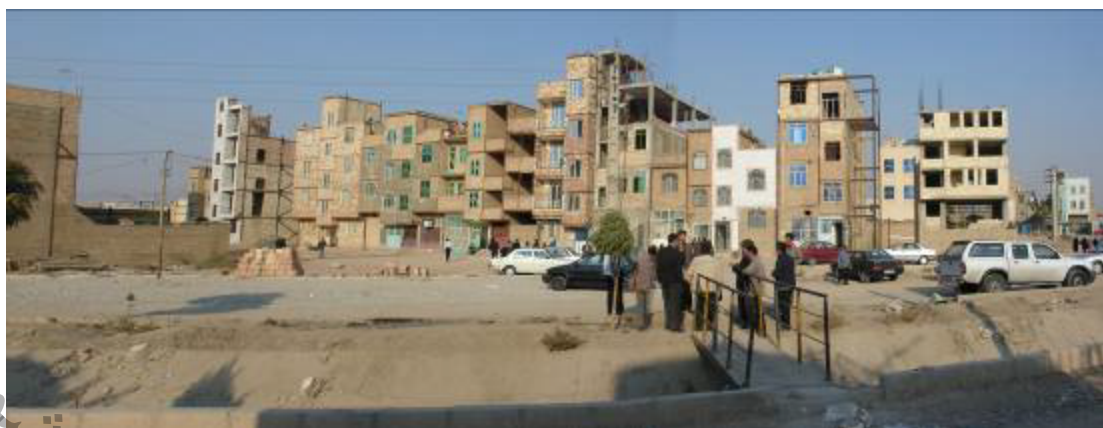
دید ۱

شکل ۲- سه نما از خانه های دارای نشست که در شکل ۱ مشخص شده اند.

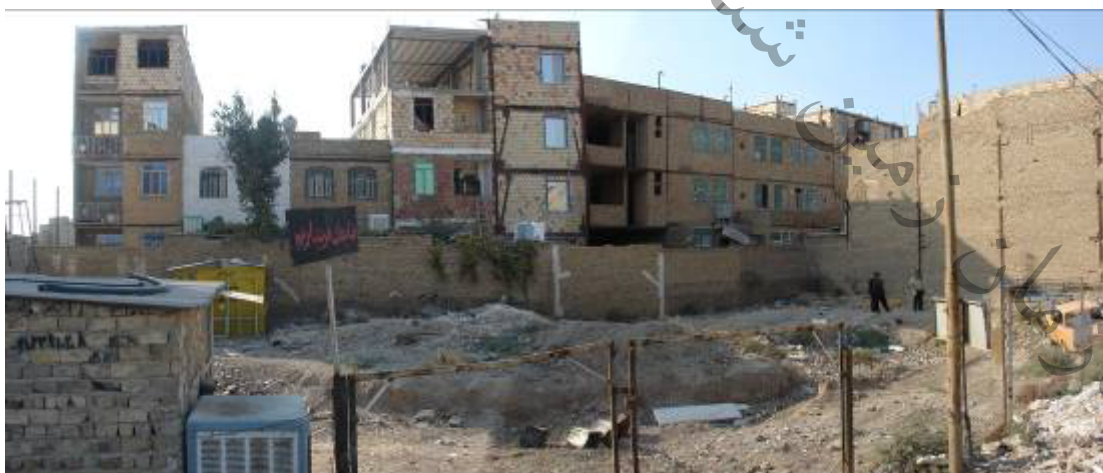
دید ۳

اولین بررسی‌ها نشان دهنده پهنه‌ای متشکل از چند خانه مسکونی با طولی حدود ۶۵ متر می‌باشد (شکل ۲). در این خانه‌ها شکاف‌های متعددی در دیوارها و کف دیده می‌شود. باز شدگی این شکاف‌ها در بدترین حالات به یک سانتی متر می‌رسد ولی در دیوارهای حیاط منازل این باز شدگی به میزان بیش از ۲ سانتی متر نیز مشاهده می‌گردد. در این ساختمانها جهت کلی گسترش شکاف‌ها دارای آزیموتی برابر ۳۳۵ درجه می‌باشد. همچنین، در زمین پشت و جلوی این ساختمانها نیز ترک‌هایی قابل مشاهده بودند. گاهی شیب کف قسمتهائی از منازل نیز تغییراتی را نشان می‌دهند. درها و پنجره‌ها به ویژه درهای مجاور حیاط‌ها در تعدادی از منازل گیر داشته و بسته نمی‌شدند. باتوجه به جدول خسارتهای ساختمانی بیشتر این خانه‌ها در محدوده خسارات متوسط تا شدید قرار می‌گیرند (شکلهای ۳ تا ۷).

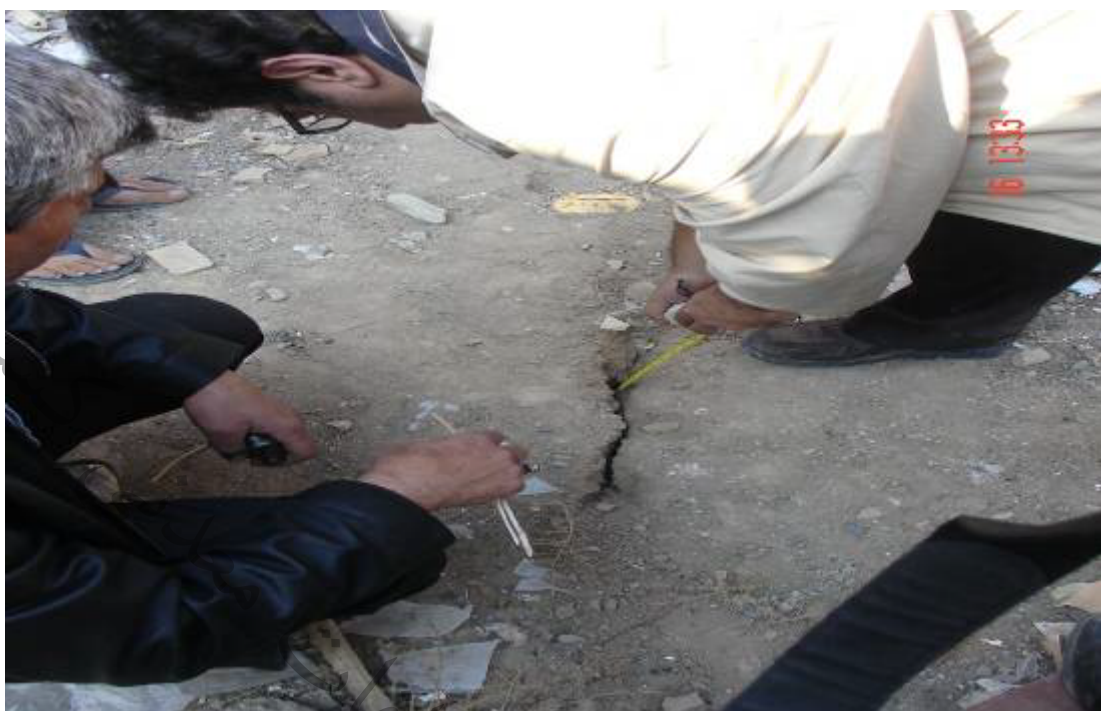
شکل ۳- ترکهای ظاهر شده در زمین پشتی خانه های آسیب دیده

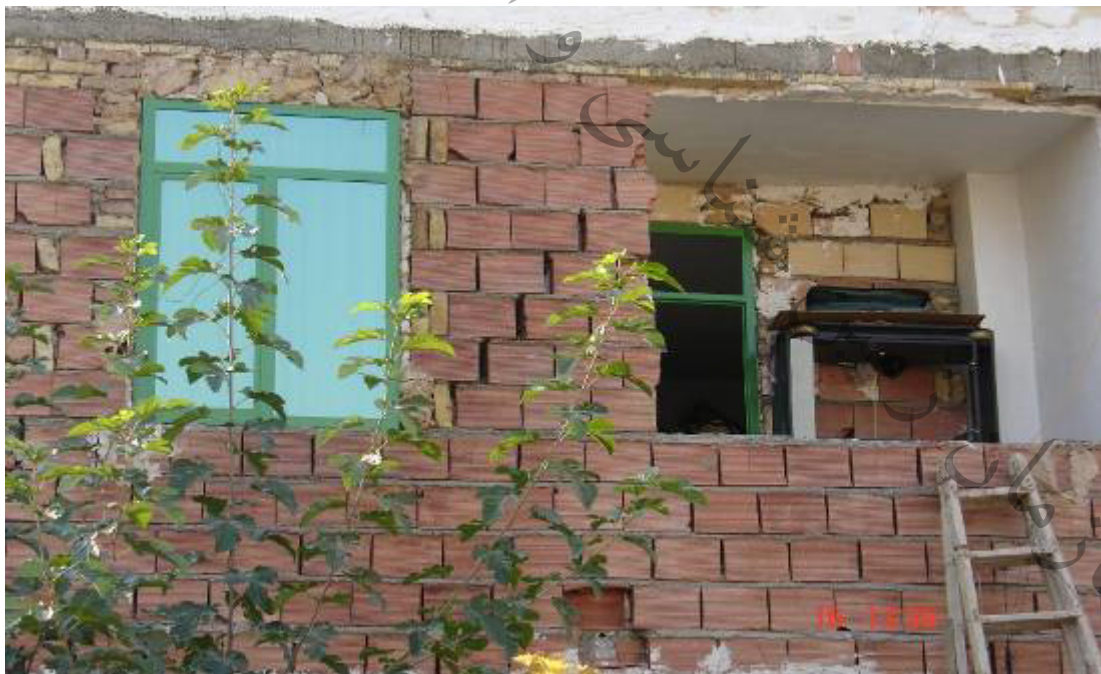
شکل ۴- ترک های موجود در دیوارها

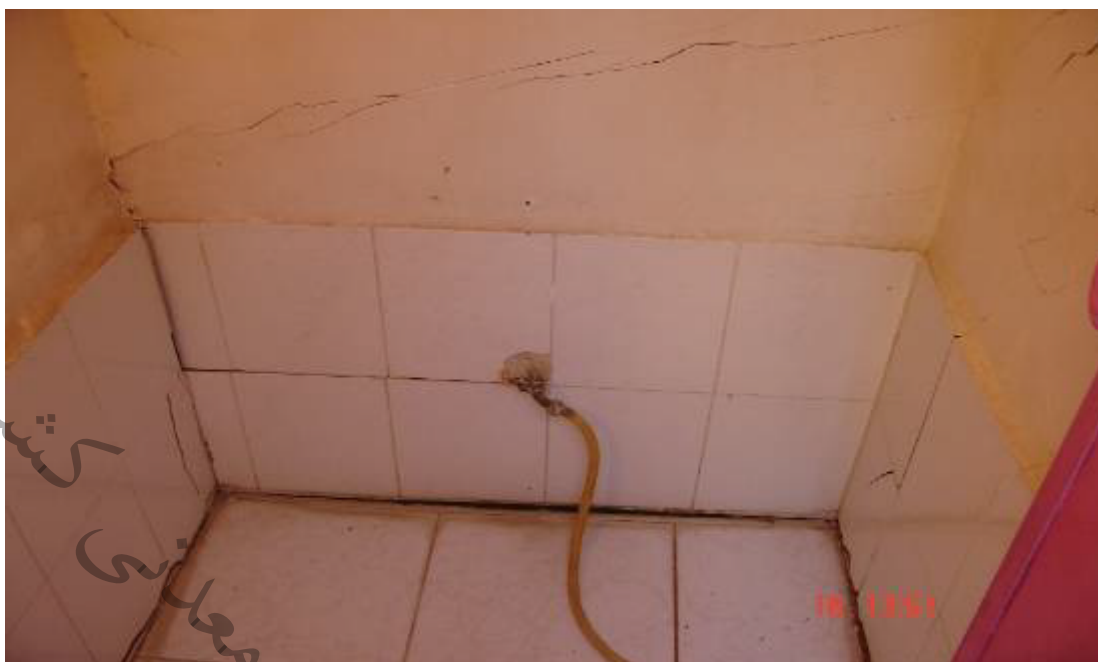
شکل ۵- جدا شدگی کف و گسترش شکاف در دیوار

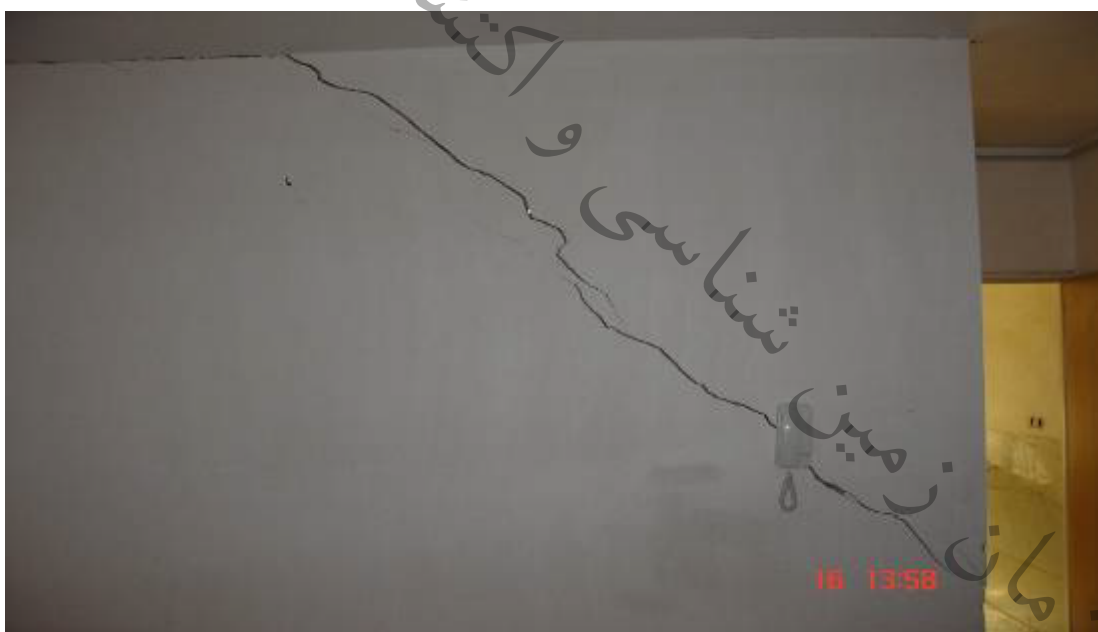
شکل ۶- نمونه ای از شکاف های ایجاد شده در دیوارهای داخلی ساختمان

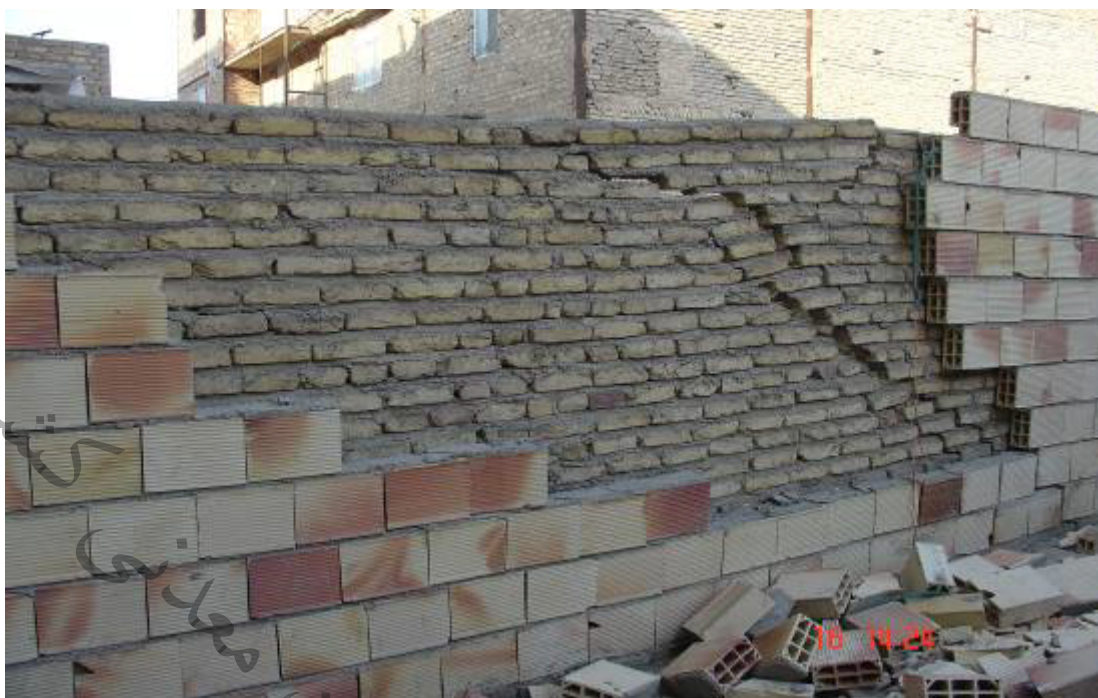
شکل ۷- نمونه ای از ریزش و شکاف های دیوار حیاط ساختمان

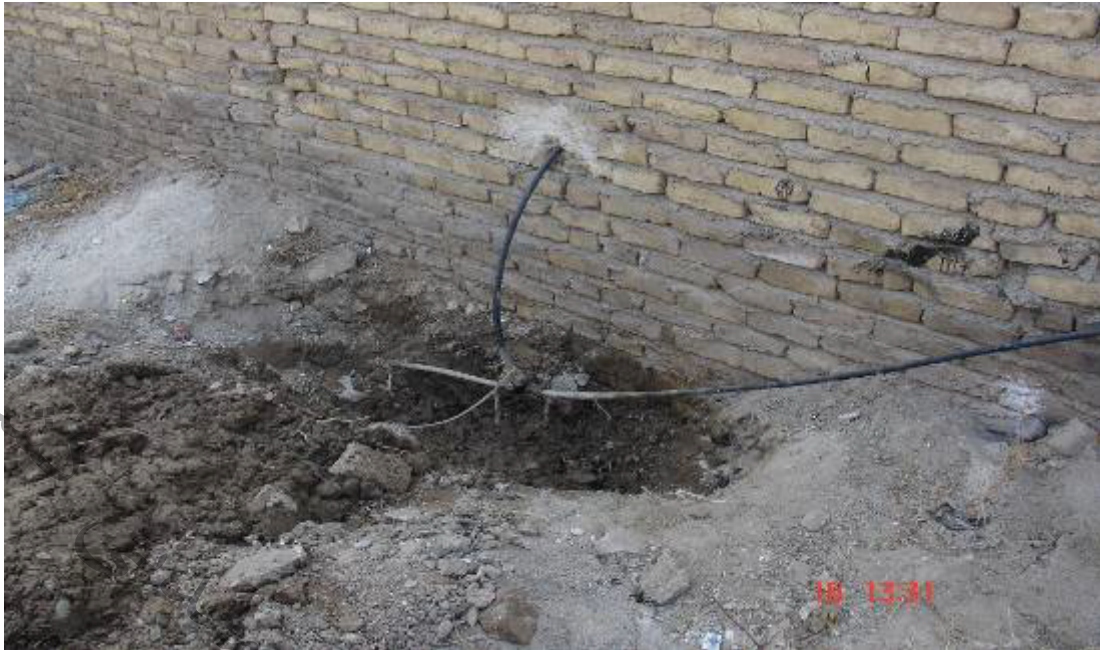
عکس‌ها هوایی و ماهواره‌ای، دستکاری شدید در منطقه، پر شدن کانالها و زهکشها و احتمالاً نخاله ریزی را نشان میدهد. رطوبت خاک پشت یکی از خانه‌ها در محل نشت لوله آب خانگی کاملاً قابل مشاهده بود (شکل ۸).

شکل ۸- محل لوله و نشت آب از لوله به گفته اهالی مدتها این لوله نشت داشته است.

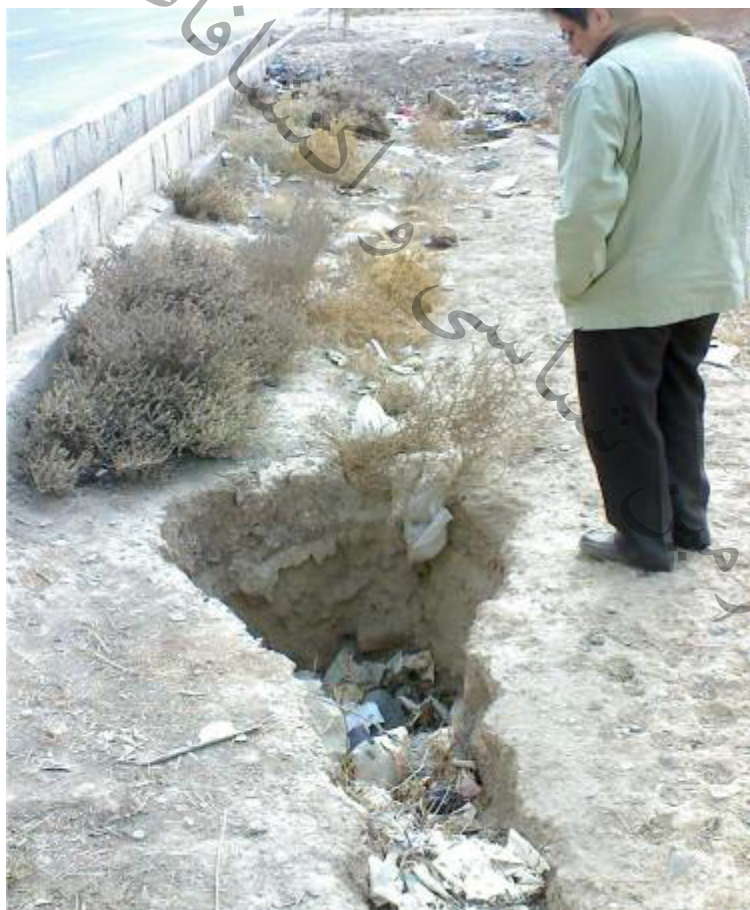
۱. وجود کانال قنات در زیر خانه ها و ریزش بخشی از سقف قنات
  ۲. فرسایش زیر زمینی و خالی شدن بخشی از دیواره های بخش انتهائی چاه های جذبی و فروریختن بخش انتهائی این چاهها بطور همزمان (یا هر فضای زیر زمینی دیگر مانند زاغه)
- مطالعات اولیه آثاری از وجود میله چاه های قنات در منطقه را نشان می داد (شکل ۹) و احتمال وجود قنات در نظر اعضاء تیم اعزامی شکل گرفت . اما در گفتگو با اهالی و مالک سابق این زمینها آنان اطلاعی از وجود چنین قناتی نداشتند. در گفتگو با کارشناس جهاد کشاورزی پاکدشت، ایشان بوجود احتمالی قنات قوه در این منطقه اشاره کردند که در طرح تسطیح سال ۱۳۸۶ میله چاه

شکل ۹- چاله ای که احتمال می رود که از بقایای میله چاه یک قنات قدیمی باشد
