سازمان زمین شناسی و
اکتشافات معدنی کشور

مدیریت زمین شناسی مهندسی، مخاطرات و زیست محیطی
گروه مخاطرات، زمین شناسی مهندسی و ژئوتکنیک

بررسی نخستین آسیب های ساختمانی در منطقه پاکدشت

آبان ماه ۱۳۸۷

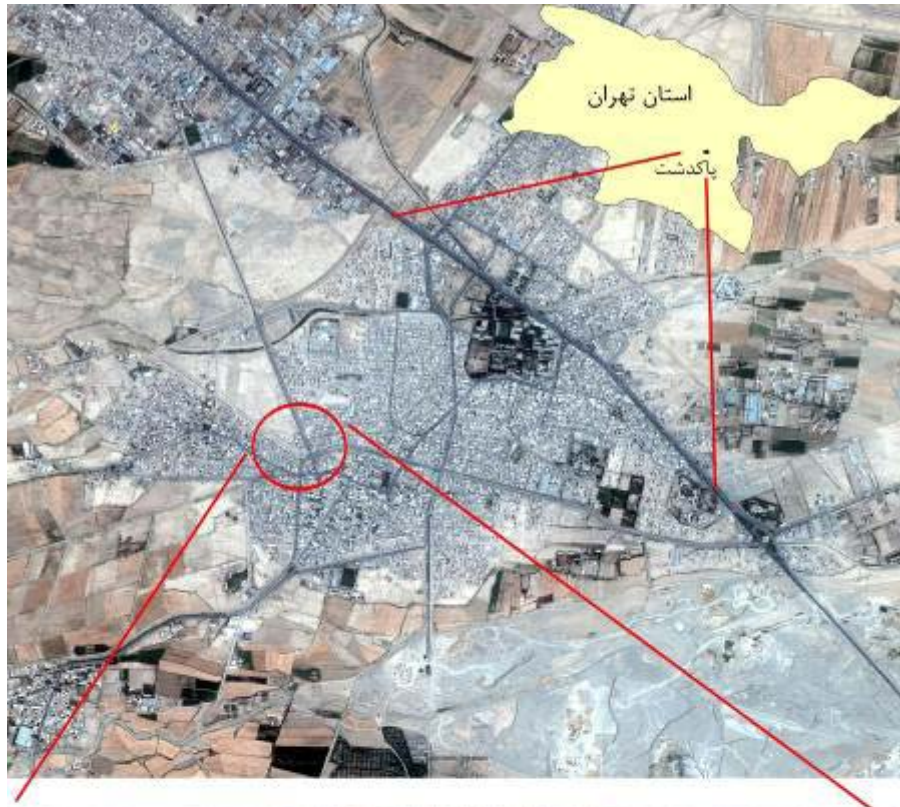
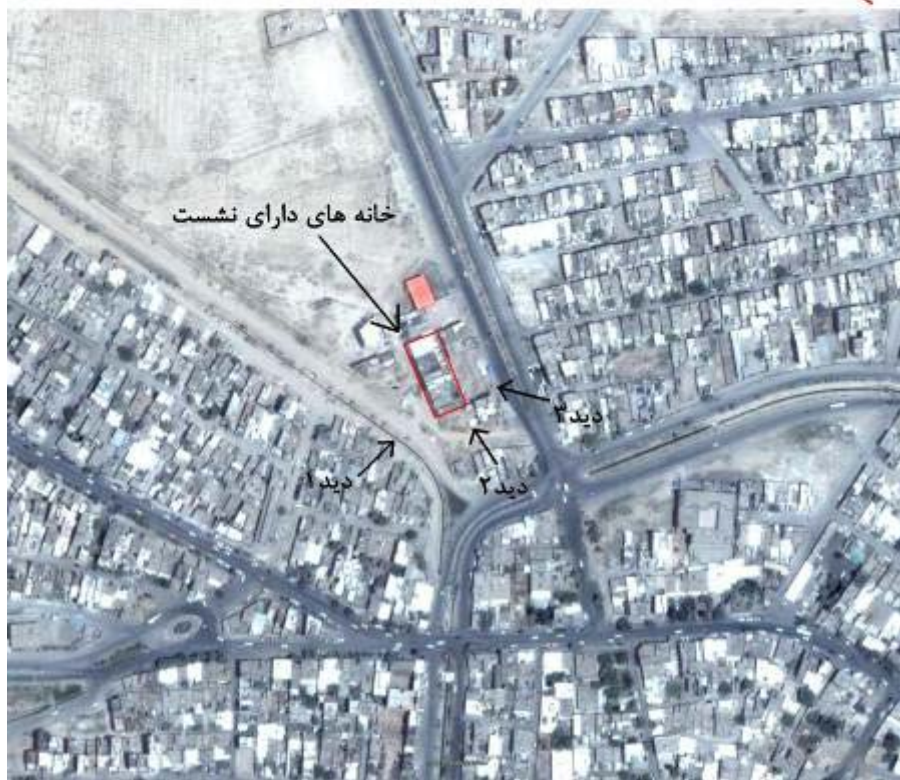
در شهر پاکدشت است، پرداخته می شود. در شکل ۱ موقعیت عمومی منطقه دارای نشست نشان داده شده است. این محل شامل زمین های کشاورزی است که به تازگی برای ساخت و ساز مسکن تفکیک گردیده است و در غرب شهر پاکدشت واقع است. در شکل ۲ نیز چند نمای نزدیک از خانه های نشست یافته ارائه شده است. نکته قابل ذکر در مورد این منطقه این است که این محل در مرحله شروع ساخت مسکن قرار دارد و لازم است تا مهندسین ناظر ساختمان بر نحوه ساخت آنها و گسترش نواحی مسکونی در این منطقه نظارت بیشتری داشته باشند.

شکل ۱ - موقعیت خانه های دارای نشست بر روی تصویر ماهواره ای

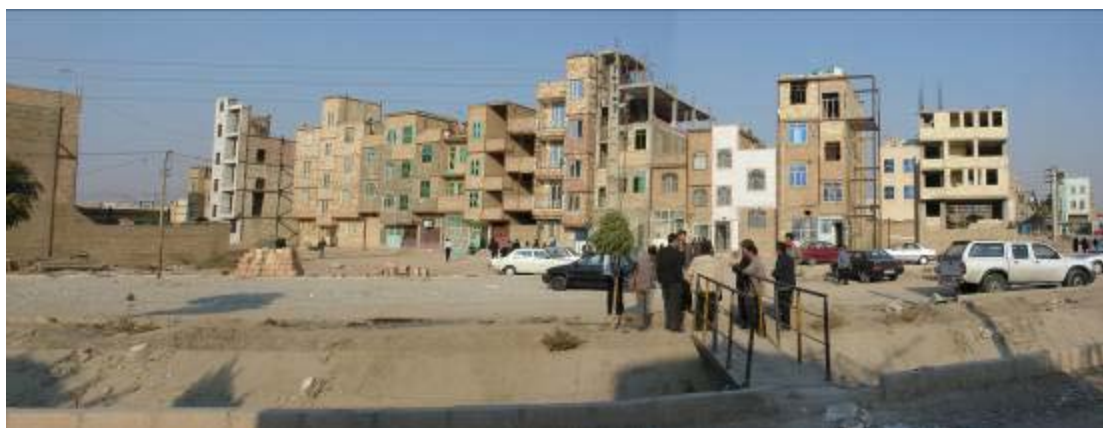
دید ۱

شکل ۲- سه نما از خانه های دارای نشست که در شکل ۱ مشخص شده اند.

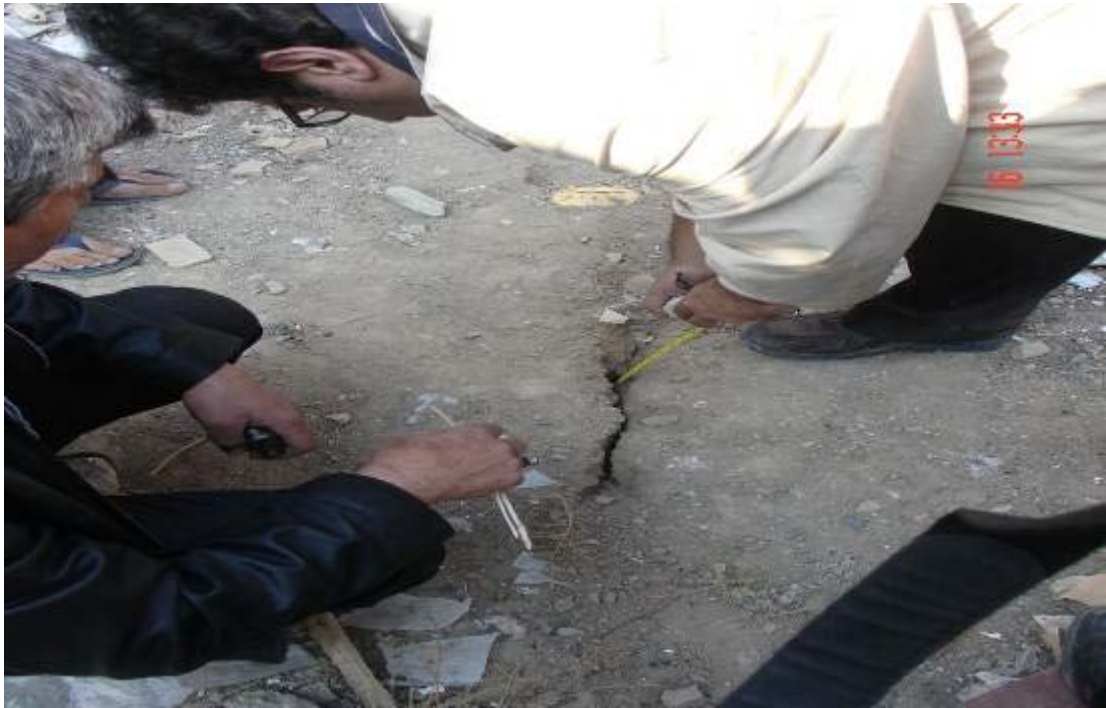
اولین بررسی‌ها نشان دهنده پهنه‌ای متشکل از چند خانه مسکونی با طولی حدود ۶۵ متر می‌باشد (شکل ۲). در این خانه‌ها شکاف‌های متعددی در دیوارها و کف دیده می‌شود. باز شدگی این شکاف‌ها در بدترین حالات به یک سانتی متر می‌رسد ولی در دیوارهای حیاط منازل این باز شدگی به میزان بیش از ۲ سانتی متر نیز مشاهده می‌گردد. در این ساختمانها جهت کلی گسترش شکاف‌ها دارای آزیموتی برابر ۳۳۵ درجه می‌باشد. همچنین، در زمین پشت و جلوی این ساختمانها نیز ترک‌هایی قابل مشاهده بودند. گاهی شیب کف قسمتهائی از منازل نیز تغییراتی را نشان می‌دهند. درها و پنجره‌ها به ویژه درهای مجاور حیاط‌ها در تعدادی از منازل گیر داشته و بسته نمی‌شدند. باتوجه به جدول خسارتهای ساختمانی بیشتر این خانه‌ها در محدوده خسارات متوسط تا شدید قرار می‌گیرند (شکلهای ۳ تا ۷).

شکل ۳- ترکهای ظاهر شده در زمین پشتی خانه های آسیب دیده

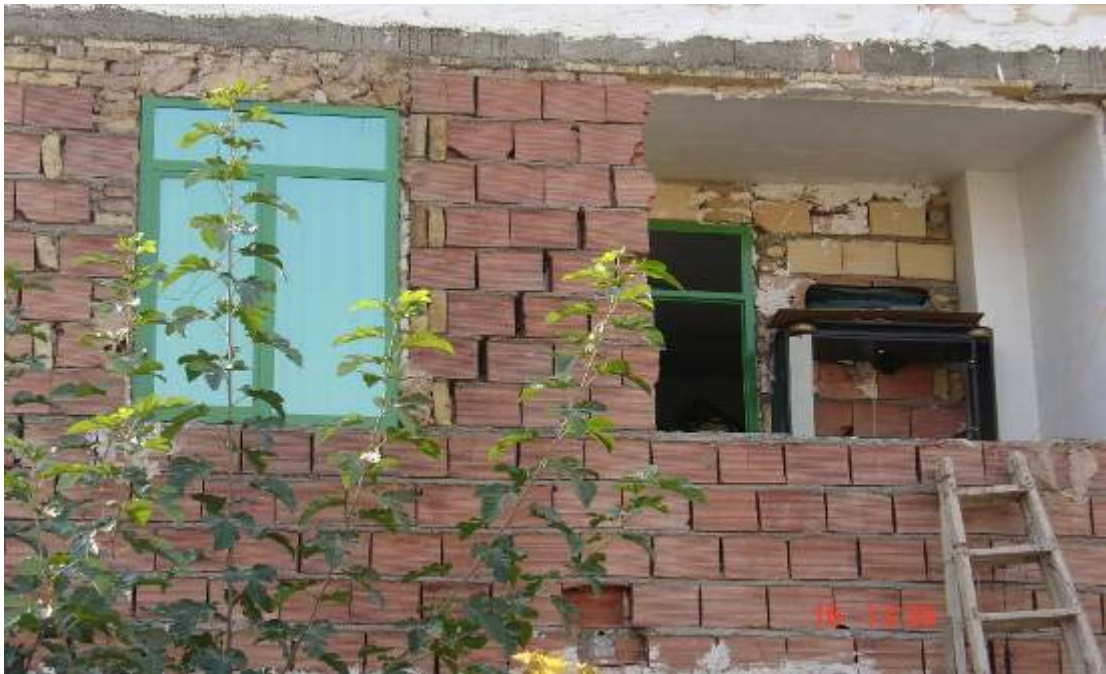
شکل ۴- ترک های موجود در دیوارها

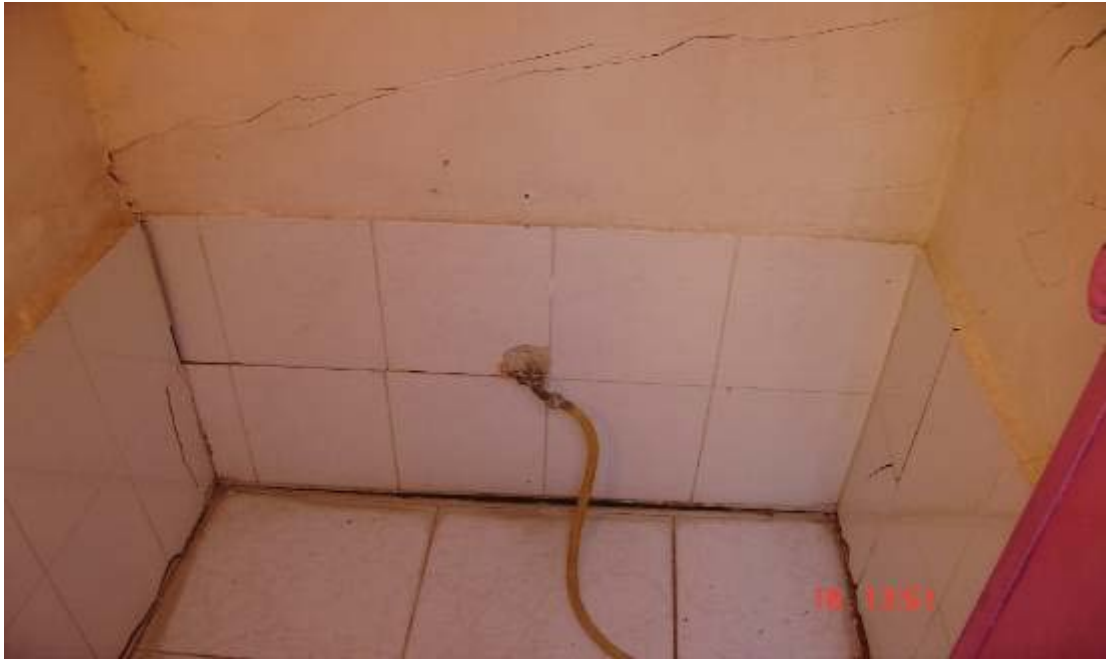
شکل ۵- جدا شدگی کف و گسترش شکاف در دیوار

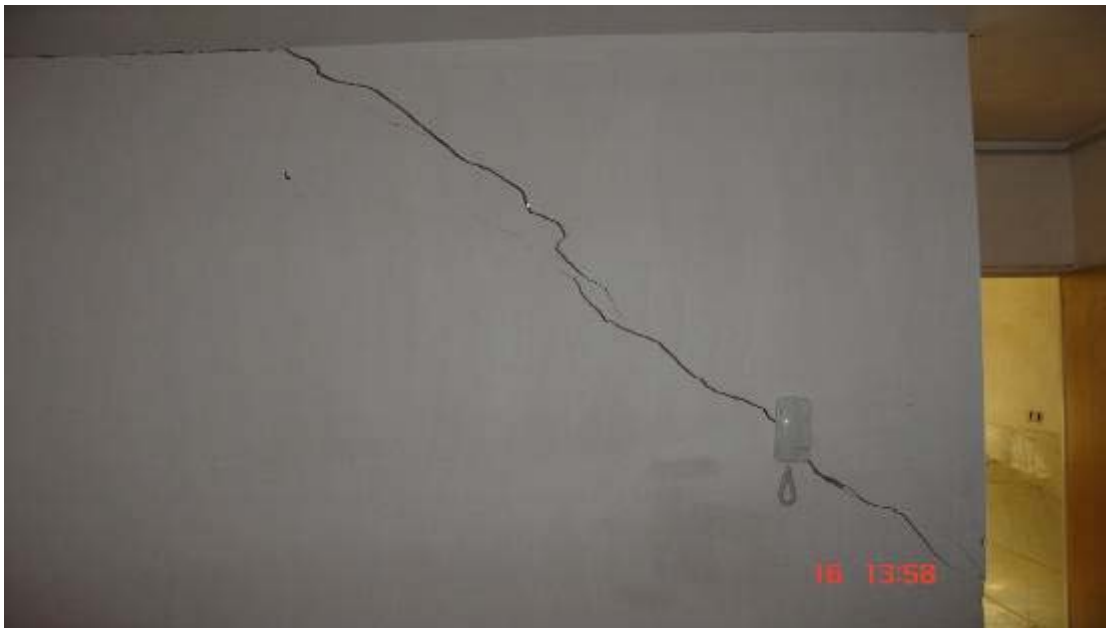
شکل ۶- نمونه ای از شکاف های ایجاد شده در دیوارهای داخلی ساختمان

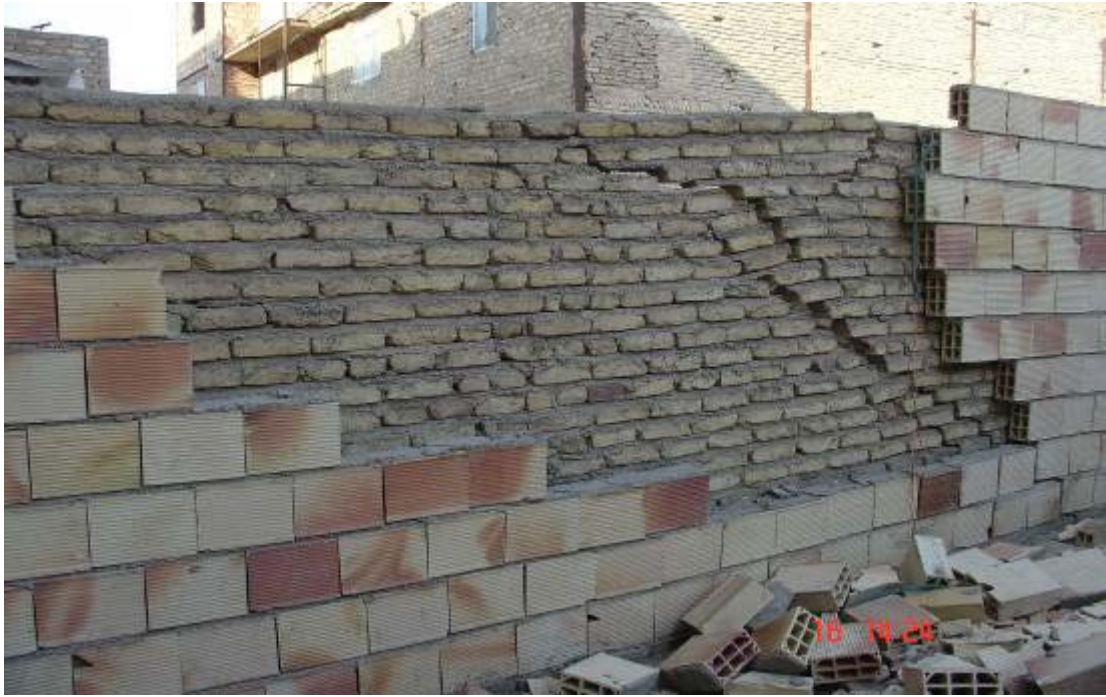
شکل ۷- نمونه ای از ریزش و شکاف های دیوار حیاط ساختمان

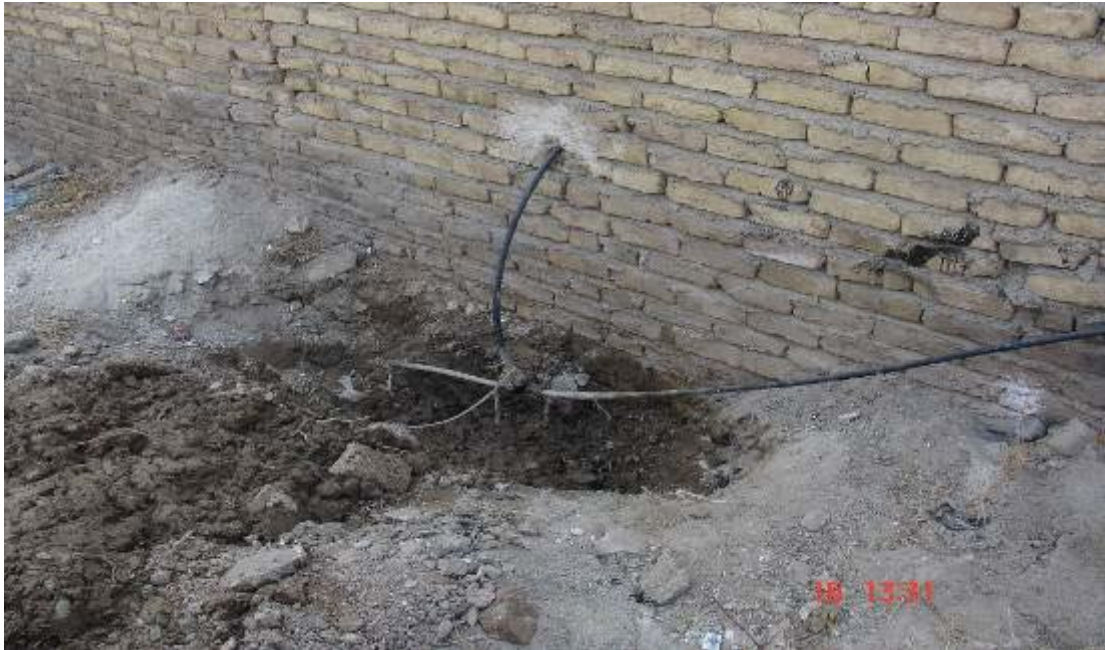
عکس‌ها هوایی و ماهواره‌ای، دستکاری شدید در منطقه، پر شدن کانالها و زهکشها و احتمالاً نخاله ریزی را نشان میدهد. رطوبت خاک پشت یکی از خانه‌ها در محل نشت لوله آب خانگی کاملاً قابل مشاهده بود (شکل ۸).

شکل ۸- محل لوله و نشت آب از لوله به گفته اهالی مدت‌ها این لوله نشت داشته است.

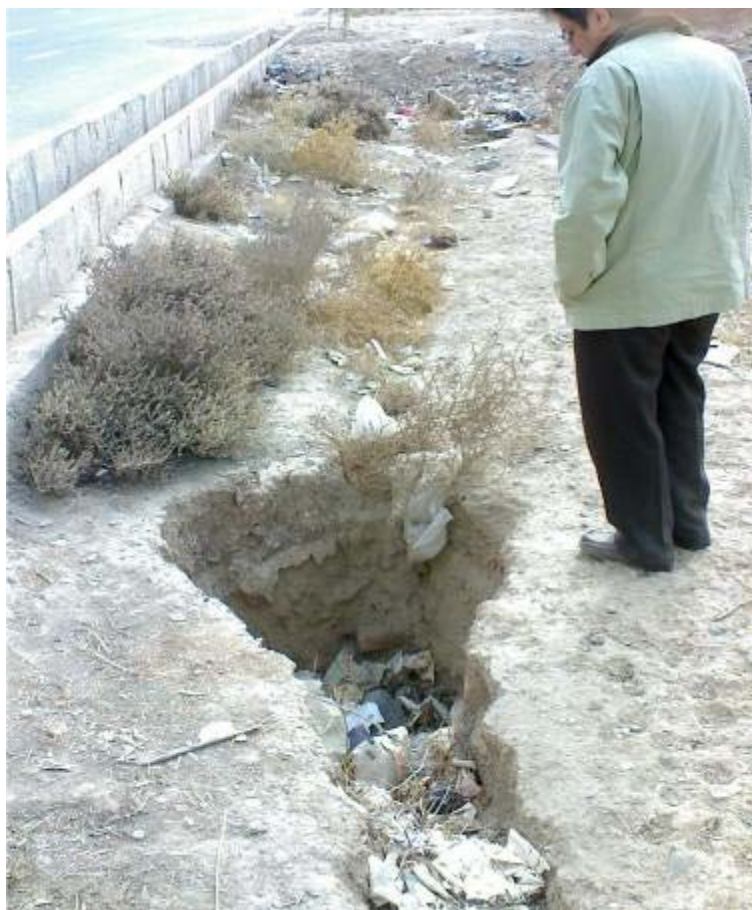
۱. وجود کانال قنات در زیر خانه ها و ریزش بخشی از سقف قنات
۲. فرسایش زیر زمینی و خالی شدن بخشی از دیواره های بخش انتهائی چاه های جذبی و فروریختن بخش انتهائی این چاهها بطور همزمان (یا هر فضای زیر زمینی دیگر مانند زاغه) مطالعات اولیه آثاری از وجود میله چاه های قنات در منطقه را نشان می داد (شکل ۹) و احتمال وجود قنات در نظر اعضاء تیم اعزامی شکل گرفت . اما در گفتگو با اهالی و مالک سابق این زمینها آنان اطلاعی از وجود چنین قناتی نداشتند. در گفتگو با کارشناس جهاد کشاورزی پاکدشت، ایشان بوجود احتمالی قنات قوهه در این منطقه اشاره کردند که در طرح تسطیح سال ۱۳۸۶ میله چاه

های آن تسطیح گردیده است. عکس هوایی سال ۱۹۵۵ آثاری از وجود قنات در مناطق مجاور را نشان میدهند اما با توجه به مقیاس عکس و قدیمی بودن قنات نمی توان با قاطعیت در مورد وجود آن در زیر خانه های منطقه اظهار نظر نمود. برای رسیدن به قطعیت بیشتر در این مورد نسبت به تهیه عکسهای ۱:۲۰۰۰۰ اقدام لازم صورت گرفته است. احتمال نفوذ آب از زهکش های پر شده منطقه، نشت آب از لوله های ساختمانها و چاه های جذبی، قدیمی بودن ساختمان قنات، بارندگی روزهای پیشین، بارگذاری ساختمانها همگی در آماده سازی زمینه ریزش سقف قنات مذکور تاثیر داشته و این ریزش می تواند پیش رونده بوده و به ریزش بخشهای بیشتری از سقف قنات و گسترش آسیبها بیانجامد. در این رابطه انجام مطالعات ژئوفیزیک برنامه ریزی شده می تواند به تائید بیشتر این فرضیه و شناخت مکانیسم گسترش خسارات ساختمانی در منطقه یاری نماید.

شکل ۹- چاله ای که احتمال می رود که از بقایای میله چاه یک قنات قدیمی باشد
