جاده فرعی کلور - درام بخشی از مسیر ارتباطی خلخال - طارم است که با هدف کوتاه کردن فاصله اردبیل - تهران ساخته می‌شود. این راه با گذر از پهنه‌های کوهستانی و سخت‌گذر، زمین‌شناسی متنوع و زمین ساخت پرتکاپو و جوان، به ویژه در دره رودخانه شاهرود، سختی‌هایی را در ساخت راه ایجاد کرده است. ساخت و ساز در اینچنین مناطقی با توجه به خطرهای ناشی از آن در ایران و سایر کشورهای مشابه، سالیانه آسیب‌های جانی و مالی بسیاری را سبب شده است (شکل ۳، ۴، ۵، پیوست). برای شناسایی و برون رفت از مشکل رخداد مخاطرات زمین‌شناسی در هنگام ساخت و بهره برداری از مسیر، به درخواست اداره کل راه و ترابری استان اردبیل بازدیدی از مسیر پیشنهادی انجام گردید و اکیپ اعزامی مدیریت زمین‌شناسی مهندسی، مخاطرات و زیست محیطی این سازمان، در تاریخ ۸۹/۰۱/۲۸ به منطقه اعزام شدند. گزارش حاضر نتیجه این بازدید و پیمایش صحرائی می‌باشد.

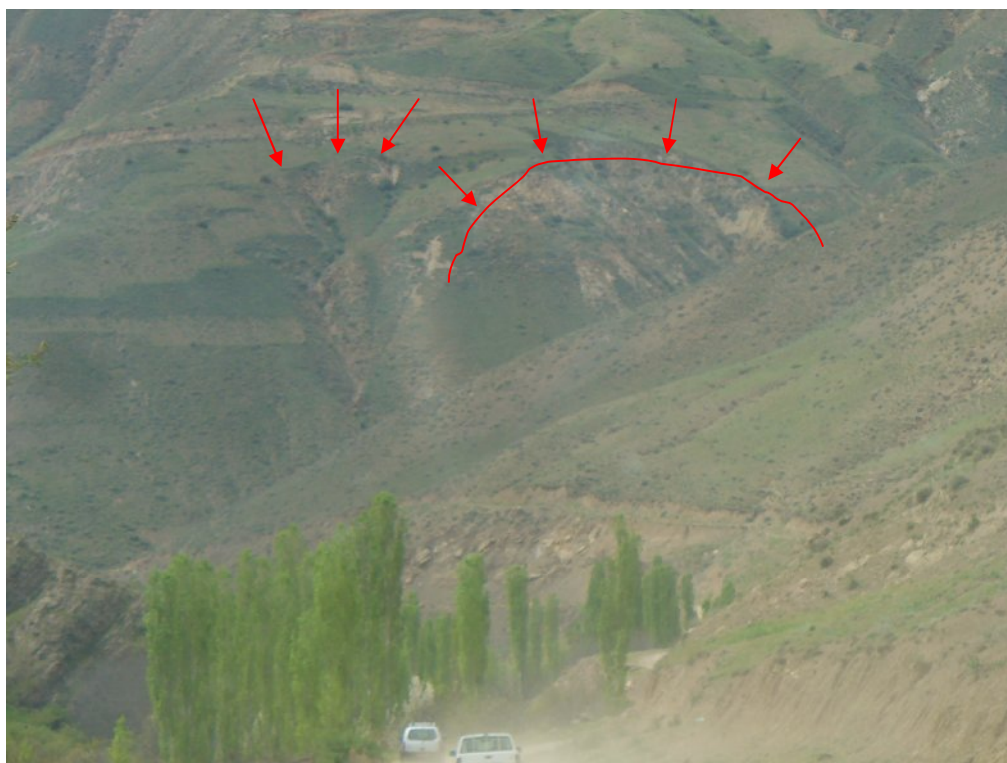
بازدید از کلور آغاز گردید و تا شمال شال در این گستره، پدیده زمین‌شناسی مهندسی و مخاطراتی ویژه‌ای دیده نمی‌شود. پس از شال در سازندهای شیلی لغزش‌ها و ناپایداری‌های فراوانی (کیلومتر ۱۹.۵) در دامنه باختری (دامنه رو به خاور) دیده می‌شود و هرگونه دستکاری دامنه‌ها سبب سرعت در شکل‌گیری و حرکت توده‌های لغزشی می‌گردد (شکل ۳، ۴). این وضعیت از قشلاق دیز به سوی جنوب تا حدود ۱ کیلومتری جنوب ساختگاه کارگاه (مختصات کارگاه: 4126370 N ، 297339 E) ادامه دارد. در این گستره و در روبروی کارگاه (کیلومتر ۲۳)، وجود ترک در بالای دامنه نشان از شکل‌گیری لغزش جدید

شکل ۳: لغزش در دامنه‌های روبه خاور در سازندهای شیلی. (دید به سوی باختر)

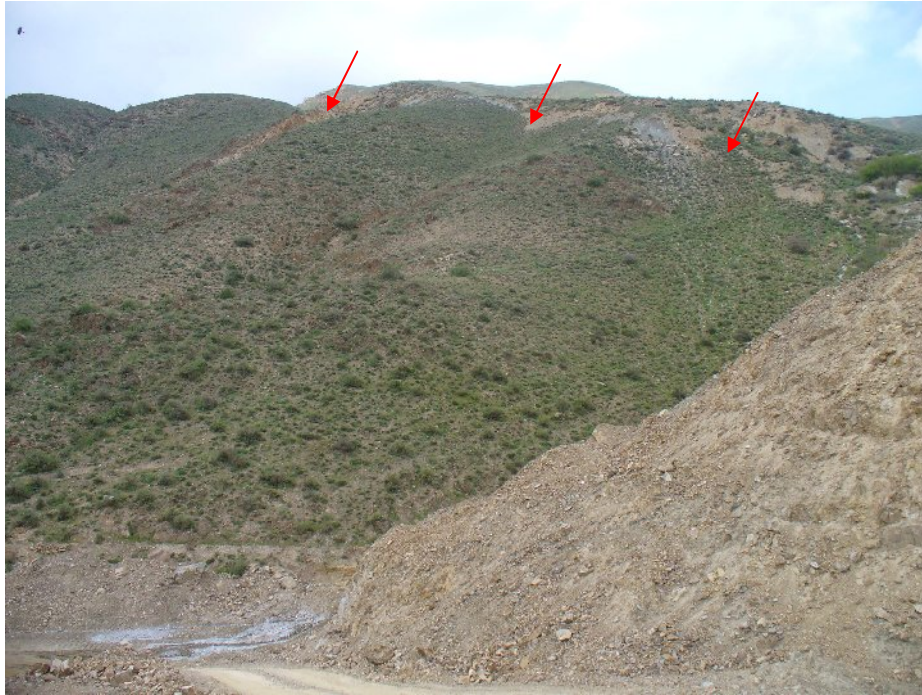
شکل ۴: سطح لغزش ایجاد شده در دامنه باختری (دامنه رو به خاور). ایجاد شبکه زهکشی برای خارج کردن آب از دامنه‌ها ضروری است. (دید به سوی باختر)

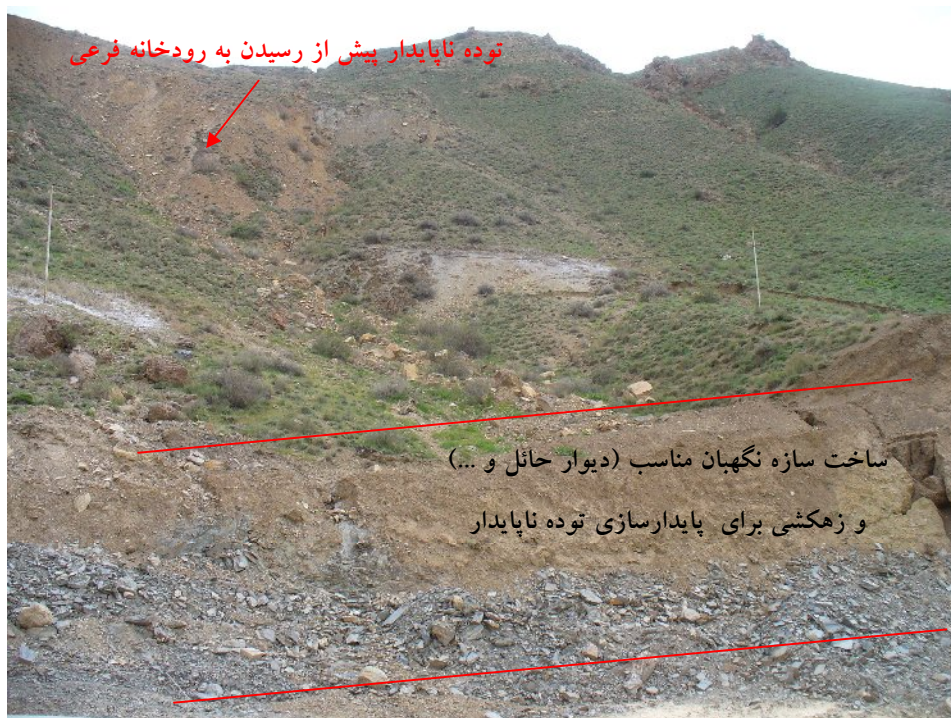
شکل ۵: ساخت سازه نگهدار مناسب و زهکشی برای پایدارسازی دامنه و توده ناپایدار. (دید به سوی خاور)

- مطالعاتی برای پایدارسازی و زهکشی توده ناپایدار، پیش از رسیدن به مسیر رودخانه فرعی، صورت گیرد (کیلومتر ۲۲.۴ تا ۲۲.۷، حدود ۳۰۰ متر بالادست محل برخورد رودخانه فرعی با رودخانه شاهرود) (شکل ۵).

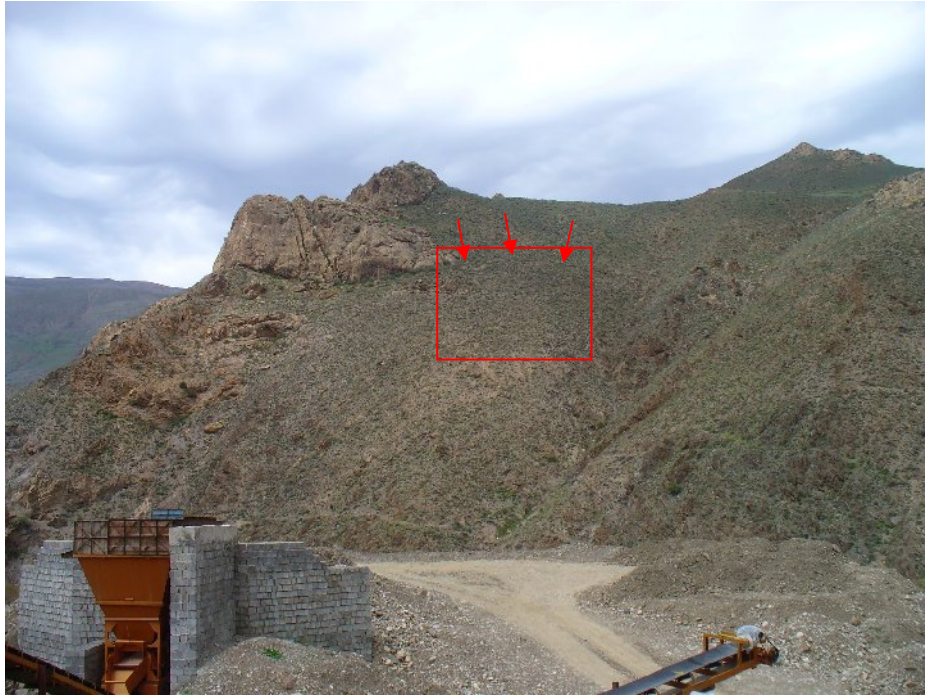
شکل ۶: لغزش در حال شکل‌گیری در دامنه باختری روبروی کارگاه. محدوده مشخص شده در شکل ۷ نشان داده شده است. (دید به سوی باختر)

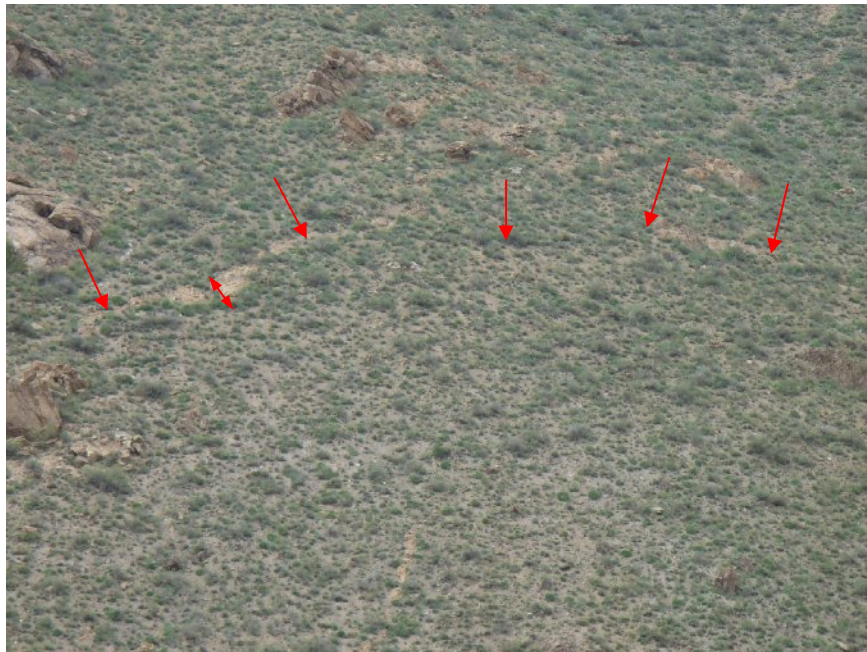
دارد (شکل ۷). وجود صخره بزرگ روبروی کارگاه که در اثر فعالیت‌های تکتونیکی منطقه، به پایین لغزیده است، دامنه باختری را در اینجا، برای ساخت راه نامناسب کرده است. با توجه به شکل قرارگیری صخره و شیب آن هرگونه حفاری در توده سنگی سبب بازشدگی درزه‌ها و در نهایت پدیده سنگ افتان و واژگونی (Toppling) خواهد شد.

شکل ۷: ترک کششی ایجاد شده در تاج لغزش ایجاد شده در دامنه باختری در منطقه کارگاه. (دید به سوی باختر)

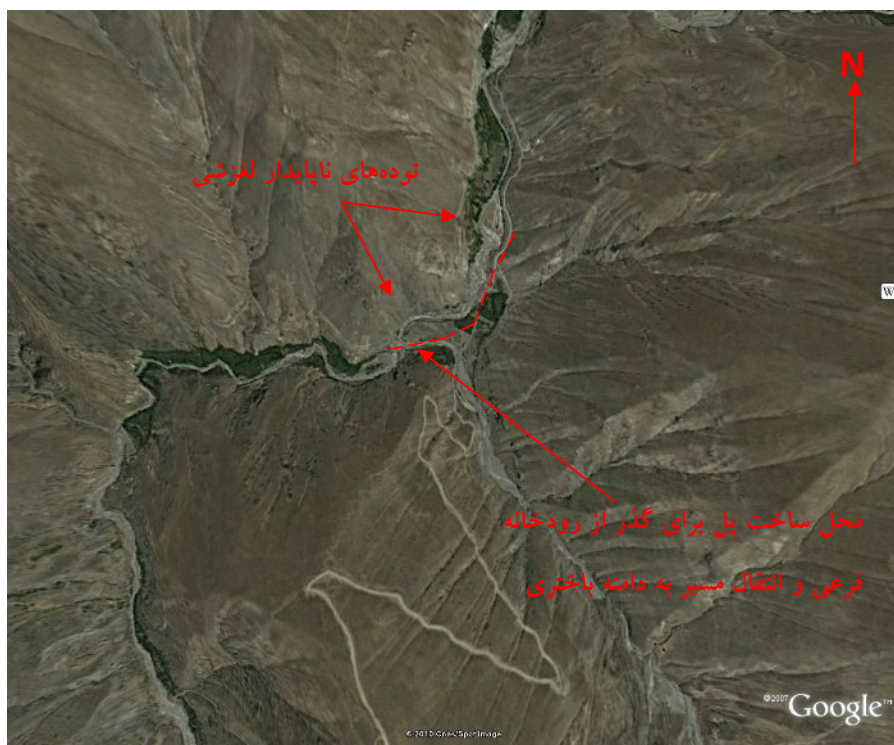
شکل ۸: مسیر پیشنهادی برای گذر از لغزش‌های دامنه باختری همچنین ساخت پل برای گذر از رودخانه فرعی.

- پل جهت ساخت ادامه مسیر، دامنه خاوری را به دامنه باختری متصل کرده تا از ناپایداری‌های دامنه خاوری از کیلومتر ۲۳ تا ۲۵، دوری شود. (شکل ۸).

- بلندی پایه‌های پل و دهانه‌های پل متناسب با سیلاب برآورد شده تعیین گردد، تا پایه‌های پل در زمین‌های سنگی و پایدار ساخته شود (تعیین عمق آبستگي).

- برای حفظ پل در برابر سیلاب، مسیر رودخانه در بالادست و پایین دست پایه‌های پل، توسط دیوار نگهبان (ساخت آبراهه) پایدار شود تا مانع شسته شدن زمین در زیر پایه‌های پل شود.

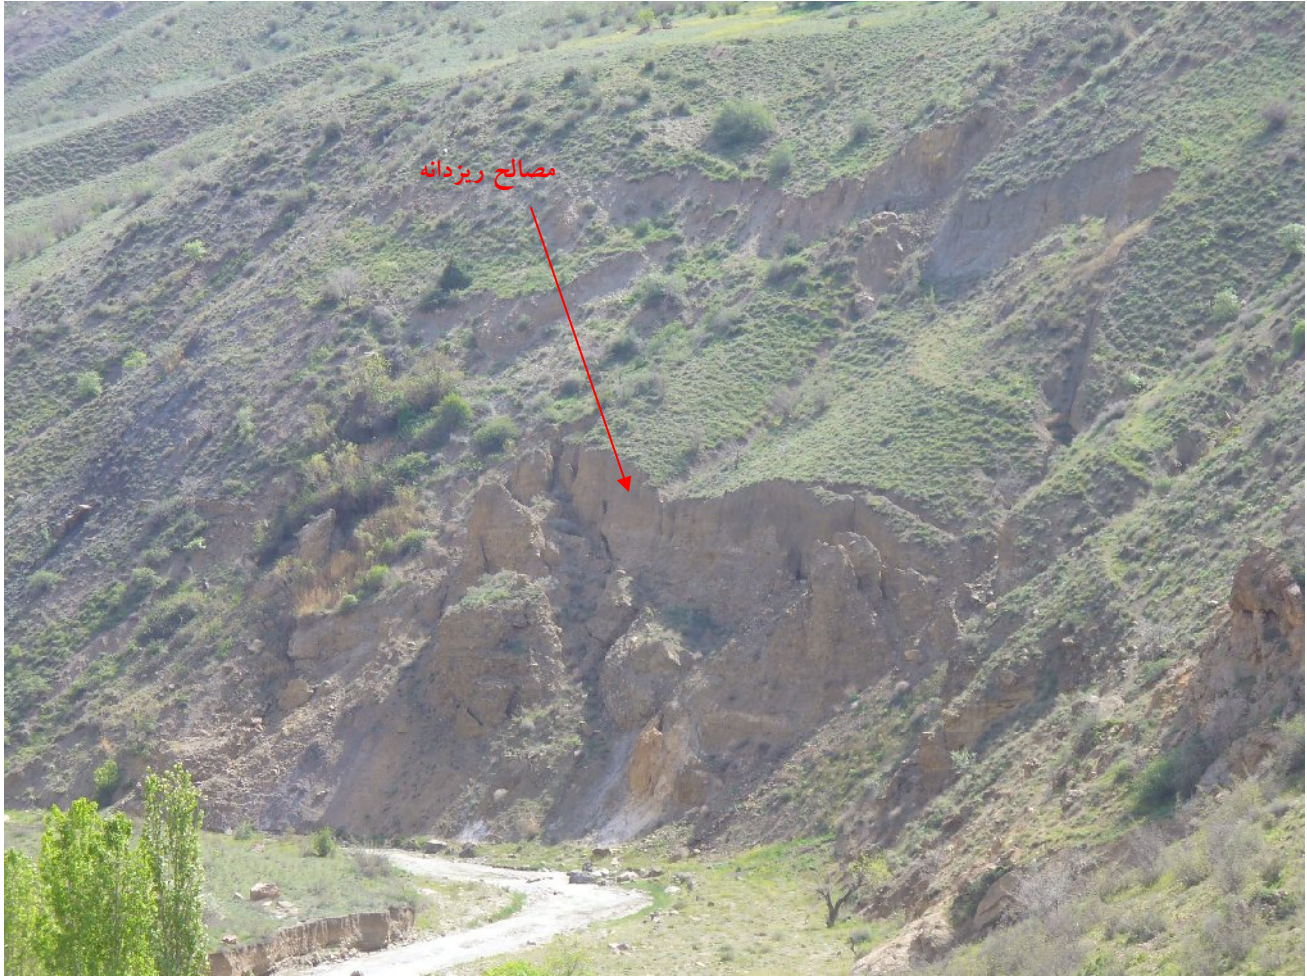
لغزش‌های مشاهده شده در دامنه‌های مسیر از نوع چرخشی است، که از ویژگی‌های رسوبات نسبتاً ضخیم خاک چسبنده و بدون سطوح ناپایدار است. عمق سطح گسیختگی وابسته به شرایط زمین‌شناسی است. لغزش‌های عمیق در زمین‌های رسی و لغزش‌های کم عمق در واریزه‌ها انجام می‌شود. نشانه‌های اولیه این نوع لغزش، ترک‌های کششی در بالا و برجستگی‌هایی در پاشنه دامنه است (شکل ۲، پیوست). این گونه لغزش‌ها می‌تواند در طبقه‌بندی سرعت لغزش، دارای حرکتی از آهسته تا سریع باشند. با توجه به عبور جاده از این مناطق و با توجه به طبقه‌بندی خطر، در گستره با خطر بالا (احتمال خطر جانی و مالی) قرار می‌گیرند. گفتنی است، جنس سنگ در منطقه شال تا حدود آبگرم شیل‌های به شدت هوازده می‌باشد. این نوع سنگ در دامنه‌های پرشیب دارای توان لغزش بالا است. خاک برجای موجود (ناشی از هوازده‌گی سازند شیلی) در دامنه‌ها هرچند شن و قلوه سنگ در آن وجود دارد ولی میزان خاک بیشتر می‌باشد و در لغزش‌های رخ داده این لایه‌بندی به خوبی قابل تشخیص است (شکل ۹). (شکل ۱، پیوست، نقشه لغزش‌های مسیر).

شکل ۹: توده حمل شده بوسیله لغزش که بیشتر مواد ریزدانه رسی است. (دید به سوی جنوب باختری)

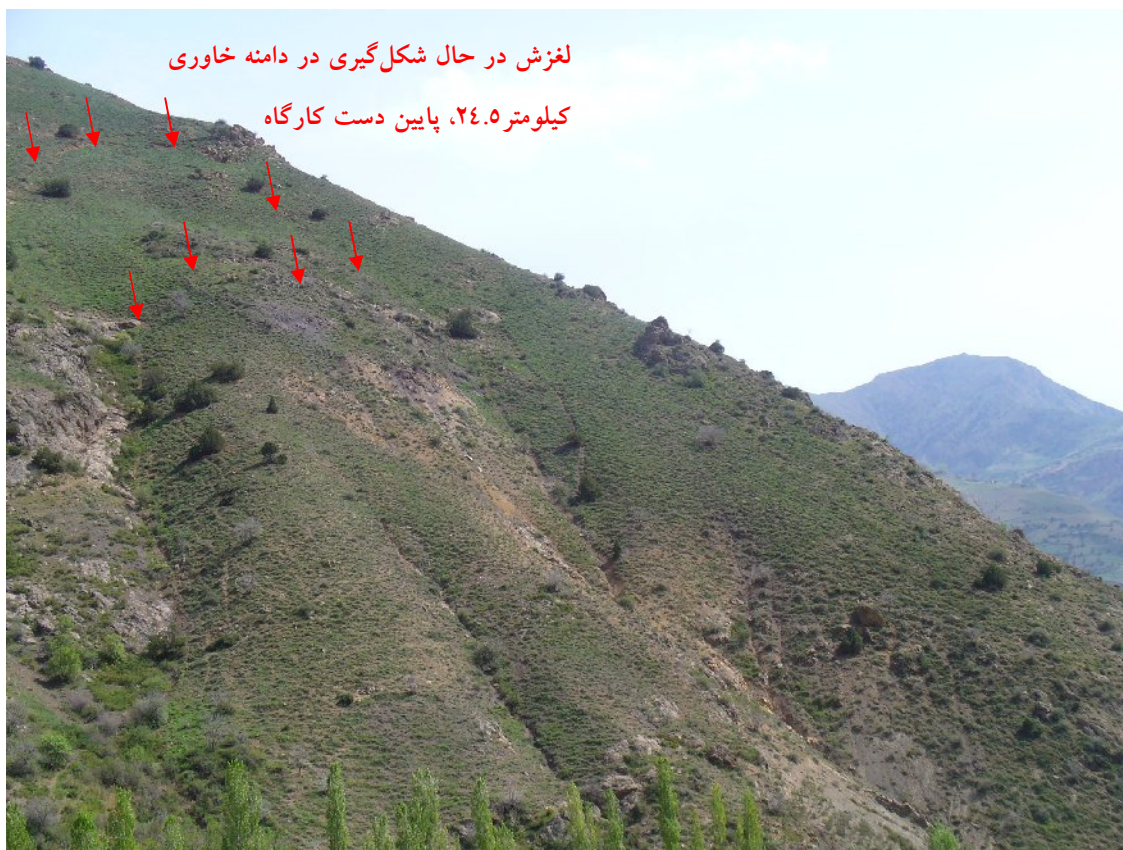
در ادامه مسیر در حدود ۱ تا ۱.۵ کیلومتری پایین‌دست کارگاه (کیلومتر ۲۳ تا ۲۴.۵۰۰)، زمین لغزش در حال شکل‌گیری در دامنه خاوری (دامنه رو به باختر) مشاهده می‌گردد (شکل ۱۰) که پیشنهاد می‌گردد:

شکل ۱۰: لغزش‌های در حال شکل‌گیری در دامنه خاوری (کیلومتر ۲۳ تا ۲۵). لازم است در این گستره، مسیر پروژه به کناره باختری رودخانه منتقل شود و پس از عبور از منطقه لغزش به دامنه خاوری منتقل شود. تا با بارگذاری در پاشنه لغزش دامنه خاوری، کیلومتر (۲۴.۵ تا ۲۵)، حرکت آن را کند یا متوقف کرد. وجود لایه‌های سنگی با شیب مخالف مسیر راه در دامنه خاوری، می‌توانند نقش مثبتی در جلوگیری از لغزش داشته باشند. (دید به سوی جنوب خاوری)

- تغییر مسیر از دامنه‌های ناپایدار به دامنه‌های پایدار در این مسیر لازم است و ساخت پل‌های مناسب با توجه به مسیر رودخانه اجتناب ناپذیر است. لازم است انتخاب محل قرارگیری پایه‌های پل، با توجه به شرایط رودخانه انجام پذیرد و کمترین دستکاری (تغییر مسیر) در بستر رودخانه شاهرود صورت گیرد. در ضمن تعیین عمق آب‌شستگی جهت یافتن عمق مناسب پی لازم است.
- مسیر پروژه بوسیله پل به کناره باختری رودخانه شاهرود منتقل شده و پس از عبور از دامنه ناپایدار خاوری بوسیله پلی دیگر در کناره خاوری رودخانه ادامه یابد.
- فاصله پایه‌های پل به گونه‌ای طراحی شود تا کمترین خطر ناشی از سیلاب برای آنها پدید آید. وگرنه با ساخت آبراهه بتنی و هدایت رودخانه، از پایه‌ها حفاظت شود.

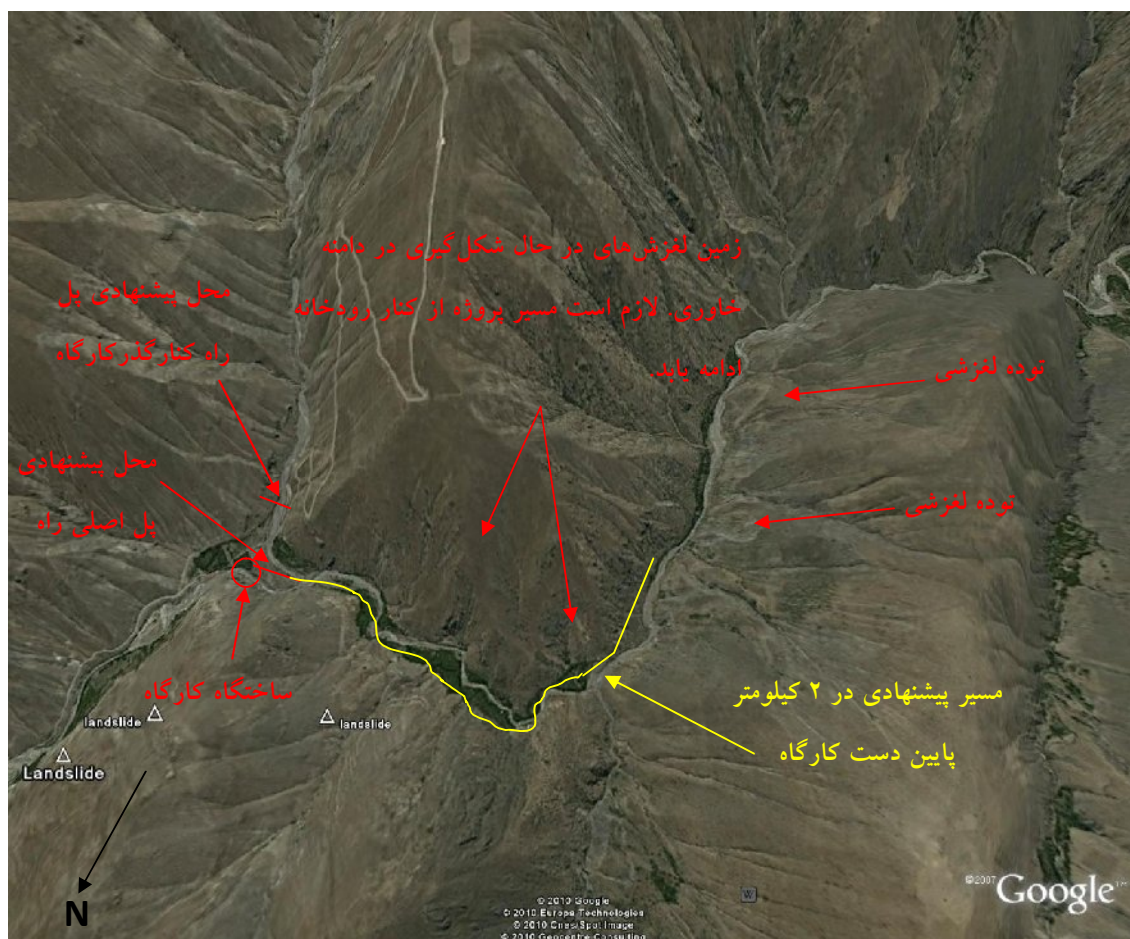
شکل ۱۱: موقعیت لغزش‌ها در دامنه خاوری و باختری و مسیر پیشنهادی برای گذر از مخاطرات زمین. مسیر پروژه با تملک باغ‌ها از کناره باختری رودخانه ادامه یابد پس از عبور از دامنه ناپایدار، مسیر پروژه به دامنه خاوری منتقل شود. در این حالت خاکریزی برای ساخت راه مانند بارگذاری در پاشنه لغزش (۲۴.۵ تا ۲۵) سبب کاهش حرکت لغزش می‌شود.

- باید به این نکته توجه داشت، ساخت راه در مسیرهای کوهستانی با توجه به نبود زمین و ساختگاه مناسب، نیازمند هزینه‌های زیاد و تغییر مسیر راه به منظور دوری جستن از مخاطرات و رساندن مشکلات به کمترین میزان ممکن است. بنابراین در مورد راه کلور - درام که قرار است در کناره‌های رودخانه شاهرود ساخته شود، باید با قبول هزینه‌ها و انجام مطالعات مناسب این مهم رعایت گردد (شکل ۱۱).

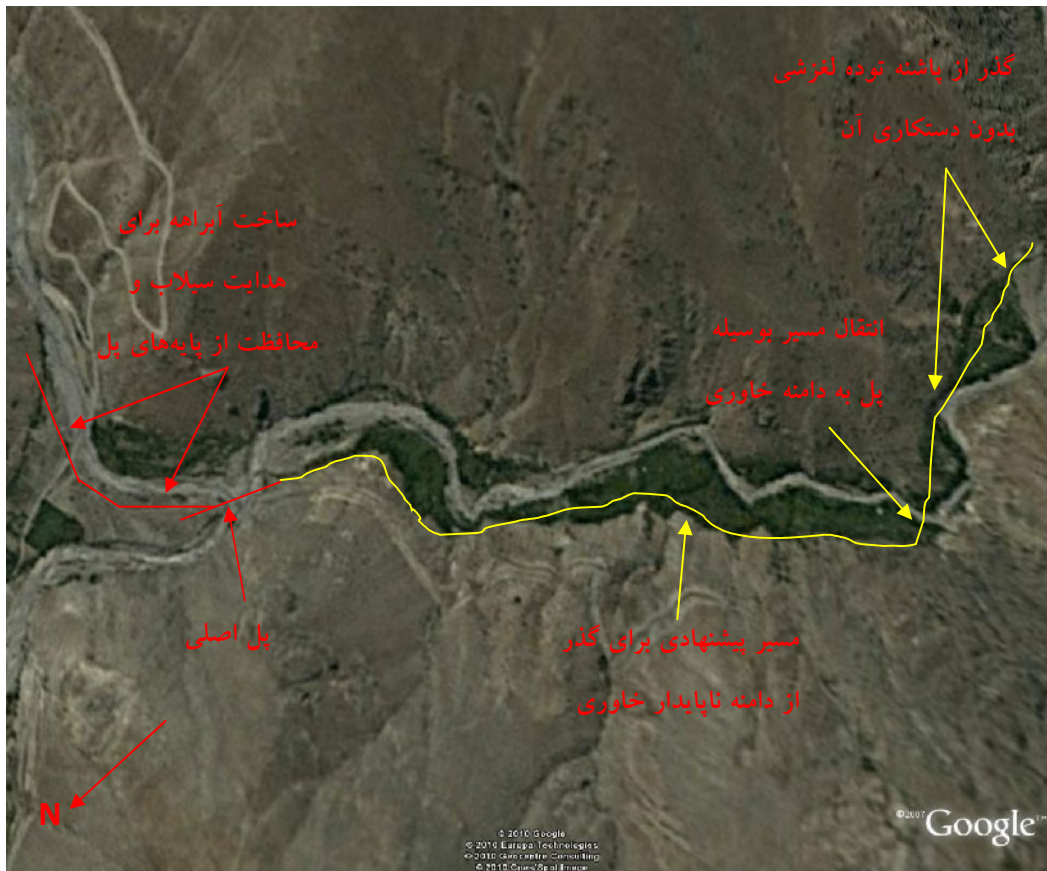
شکل ۱۲: انتقال مسیر پروژه بوسیله پل به دامنه باختری، برای دوری جستن از ناپایداری‌های دامنه خاوری. سپس مسیر بوسیله پل به دامنه خاوری منتقل شده و از پاشنه توده لغزشی در حال شکل‌گیری (کیلومتر ۲۴.۵ تا ۲۵)، بدون هرگونه دستکاری آن و با خاکریزی در پاشنه لغزش (کناره خاوری رودخانه)، با پارگذاری بر روی توده از آن عبور کند.

- در دامنه خاوری با تملک باغ‌های کنار جاده، ساخت جاده با خاکریزی در این منطقه ادامه یابد و از هرگونه دستکاری توده لغزشی پرهیز شود تا با ایجاد بار در پاشنه توده لغزشی از حرکت آن جلوگیری شود (شکل ۱۲).

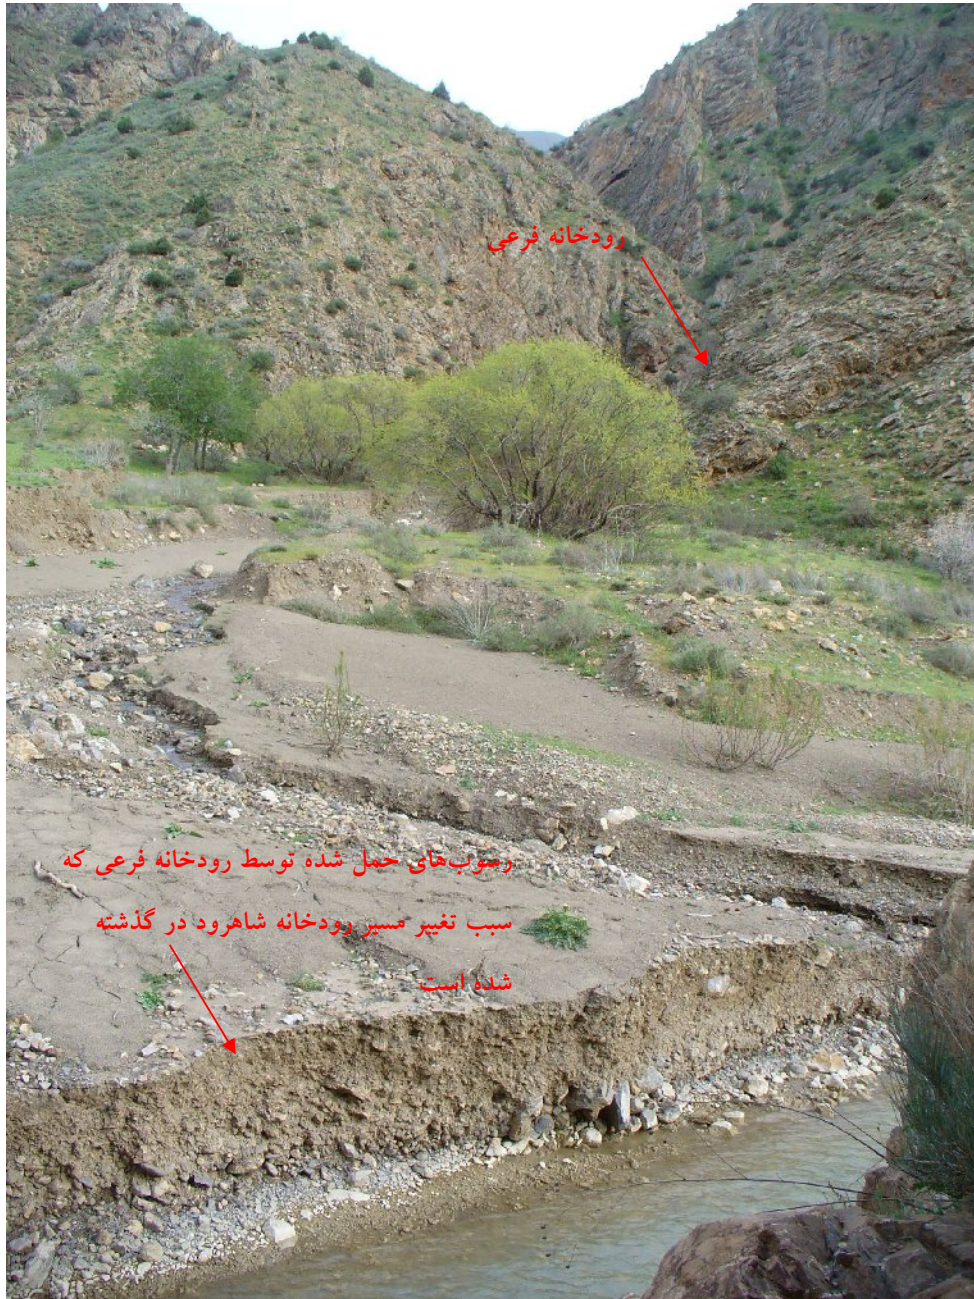
در حدود ۵ کیلومتری پایین دست کارگاه با مختصات UTM، ۴۱۲۳۳۵۷ N و ۲۹۵۱۲۷ E، ورود رودخانه فرعی با نهشته‌های ریزدانه سبب بسته شدن و تغییر مسیر رودخانه شاهرود در گذشته گردیده است و لازم است در اینجا مهارها و سازه‌های نگهدارنده مناسب برای حفظ راه ساخته شود. همچنین با بررسی روش‌های زهکشی، ساخت بند و گابیون با رعایت موازین مهندسی رودخانه، سیلاب‌های آن در بالادست مهار گردد. با توجه به جنس نهشته‌های آورده شده بوسیله رودخانه فرعی که بیشتر ریزدانه می‌باشد (تخته سنگ و Boulder دیده نمی‌شود)، ساخت آبراهه در مسیر رودخانه فرعی با شیب مناسب، برای هدایت آرام سیلاب و نهشته‌ها لازم است (شکل ۱۳).

شکل ۱۳: رسوب‌های حمل شده (بیشتر ریزدانه) بوسیله رودخانه فرعی، ساخت مهارهای مناسب برای جلوگیری از سیلاب در بالادست رودخانه فرعی لازم است. (دید به سوی خاور)

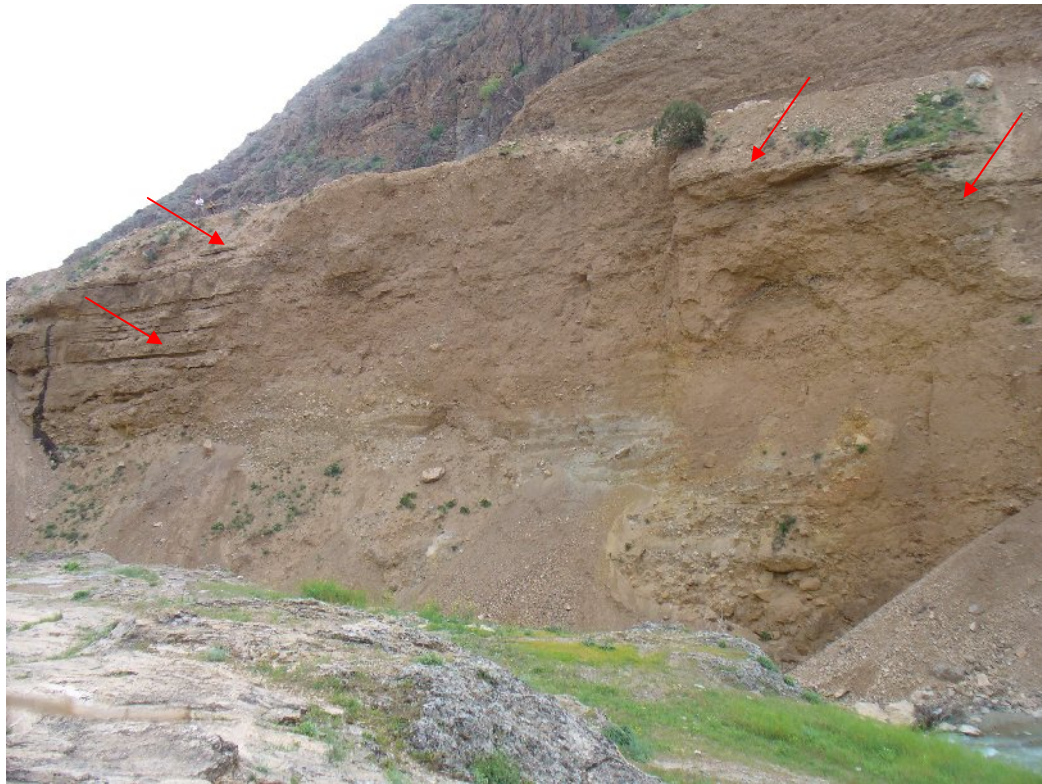
گفتنی است در انتهای مسیر بازدید، راه ساخته شده بر روی توده‌های خاکی در اثر نقش تخریبی فرسایش رودخانه، دچار لغزش در دیواره سازه راه شده است (شکل ۱۴). بنابراین پیشنهاد می‌گردد:

شکل ۱۴: لغزش ایجاد شده در دامنه خاکی بوسیله فرسایش رودخانه. (دید به سوی باختر)

- مطالعاتی برای انتخاب سازه نگهبان مناسب در کنار رودخانه برای جلوگیری از فرسایش رودخانه و تخریب بستر راه انجام گیرد.
- انجام مطالعاتی برای اصلاح شیب و پایدارسازی انجام گیرد، تا از گسترش لغزش پیشگیری شود.
- این پدیده می‌تواند در توده‌های خاکی در ادامه مسیر تکرار شود، پس لازم است پیش‌بینی‌های لازم برای گذر جاده از این دامنه‌ها صورت گیرد.
- در چنین مواردی که راه از توده‌های خاکی می‌گذرد، ساخت پلکان برای ترانشه (برم)، اصلاح شیب و زهکشی مناسب برای محافظت از راه ضروری است. ترانشه‌ها باید بوسیله مهارها پایدار شوند.
- مطالعاتی برای بررسی پایداری حفره‌های آهکی (کارست‌ها) در زیر بستر راه انجام گیرد تا از نشست و تخریب راه در آینده جلوگیری شود (شکل ۱۵).

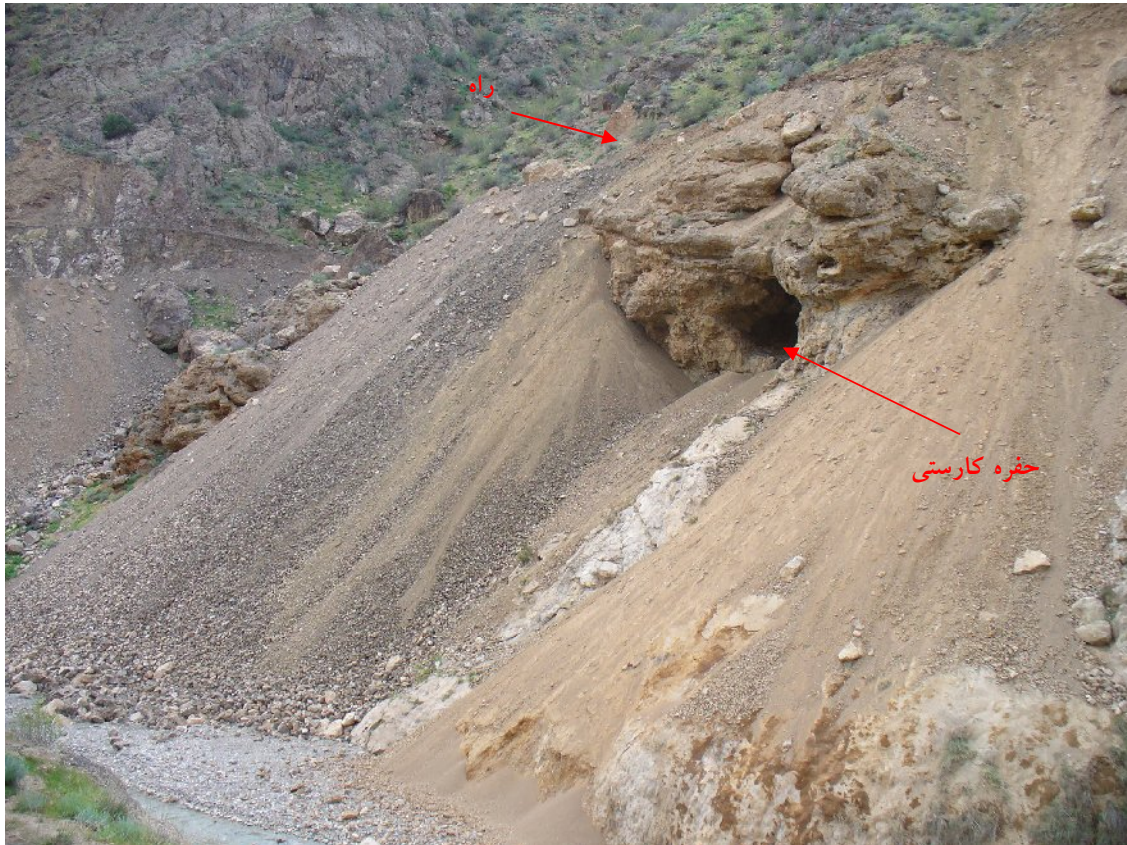
شکل ۱۵: وجود حفرة های آهکی و کارست در زیر بستر راه می‌تواند سبب تخریب راه در آینده گردد. (دید به سوی جنوب باختر)

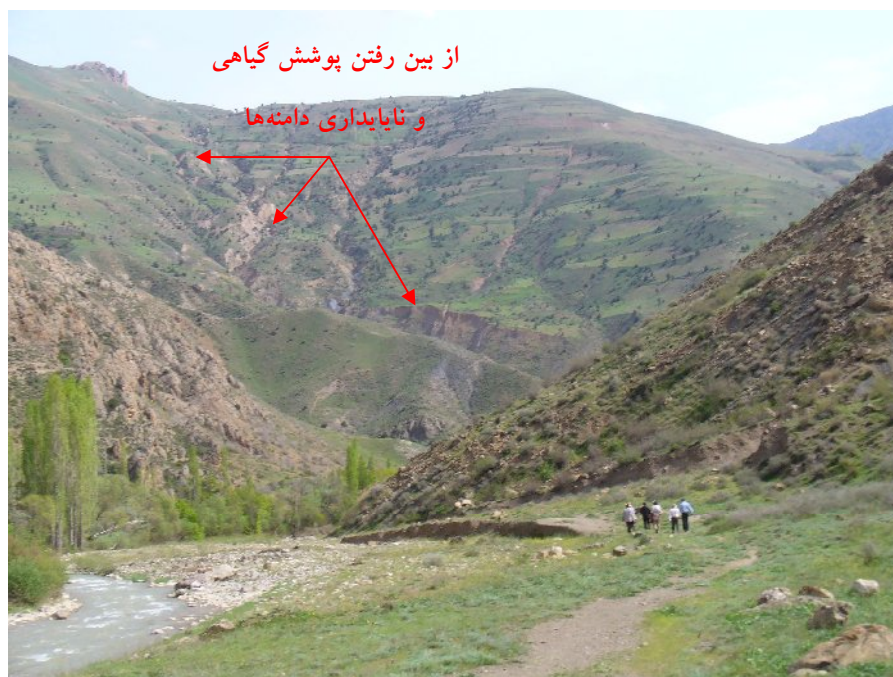
شکل ۱۶: از بین رفتن پوشش گیاهی و ایجاد ناپایداری در دامنه‌ها. (دید به سوی جنوب خاوری)

- تمهیداتی برای جلوگیری از آلودگی آب رودخانه شاهرود و سرشاخه‌های آن انجام شود.
- کمترین دستکاری در مسیر رودخانه شاهرود انجام گیرد.
- حفظ پوشش گیاهی و تقویت آن در دامنه‌های با توان لغزشی و جلوگیری از چرای زیاد دام‌ها بویژه بز، انجام شود (شکل ۱۶). (استفاده از تجارب دیگر کشورها مانند یونان لازم است).

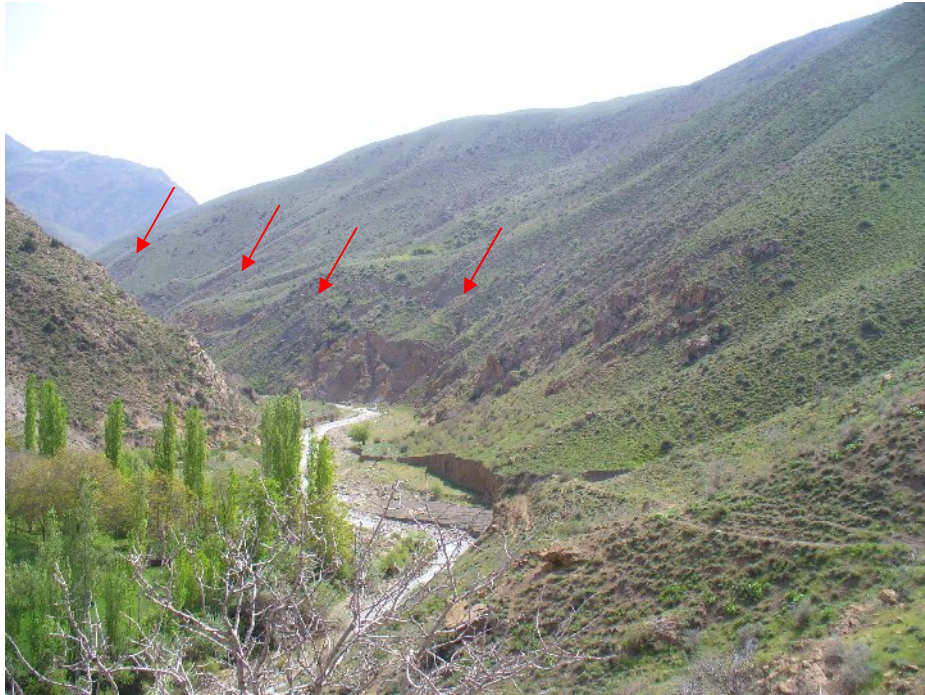
شکل ۱۷: لغزش‌های فراوان در دامنه باختری (دامنه روبه خاور) پس از ساختگاه کارگاه، کیلومتر ۲۴ تا ۲۸. (دید به سوی جنوب)

- در صورت ساخت سازه‌هایی مانند، استراحتگاه و ...، این سازه‌ها در مناطقی که دره رودخانه باز است ساخته شوند و از ساخت آنها در مکان‌هایی که بستر و حریم رودخانه است و زمین مناسب در اختیار نیست دوری شود.
 - زمین مورد نظر برای ساخت استراحتگاه و...، باید دور از مناطق دارای توده‌های لغزشی و سنگافتان باشد (شکل ۱۷، ۱۸).
 - مطالعاتی برای دفع فاضلاب به شکل مناسب، مانند سپتیک، برای استراحتگاه‌ها جهت دوری جستن از آلودگی آب و خاک انجام پذیرد.
 - تمهیداتی برای گذرگاه حیوانات وحشی، با توجه به زیستگاه آنها صورت پذیرد (شکل ۱۹).
- در کیلومتر ۳۵ مسیر پروژه (ساختگاه پل)، گسل کاری، سبب آشفته‌گی لایه‌ها و تغییر واحدهای سنگی (لیتولوژی) شده است. بنابراین لازم است در این منطقه بررسی‌های کامل زمین ساخت (تکتونیکی) صورت گیرد تا بر اثر زلزله، پل تخریب نگردد.

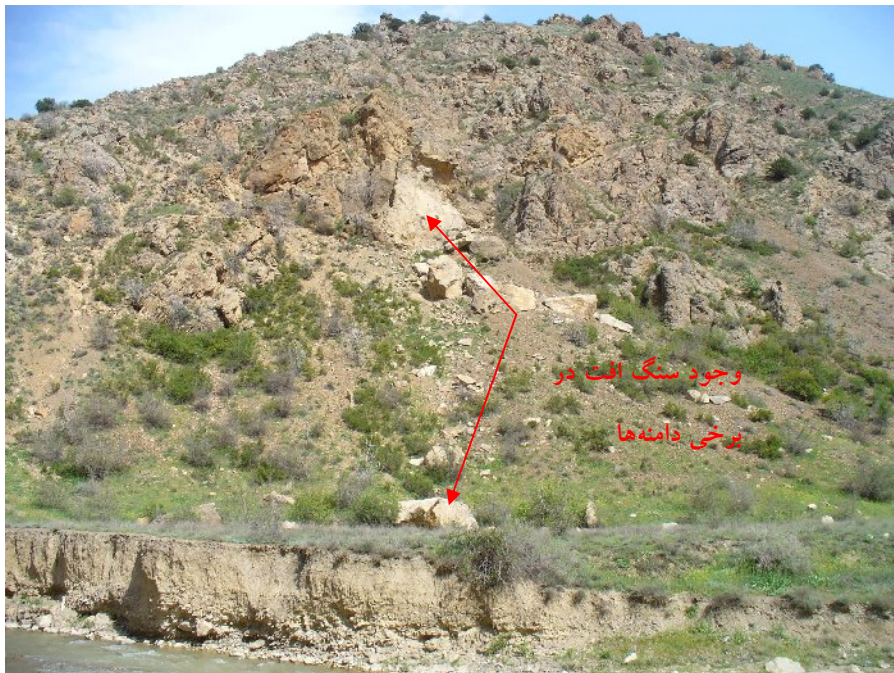
شکل ۱۸: بررسی شرایط سنگ افت در برخی دامنه‌های پایین دست کارگاه، باید صورت گیرد. (دید به سوی باختر)

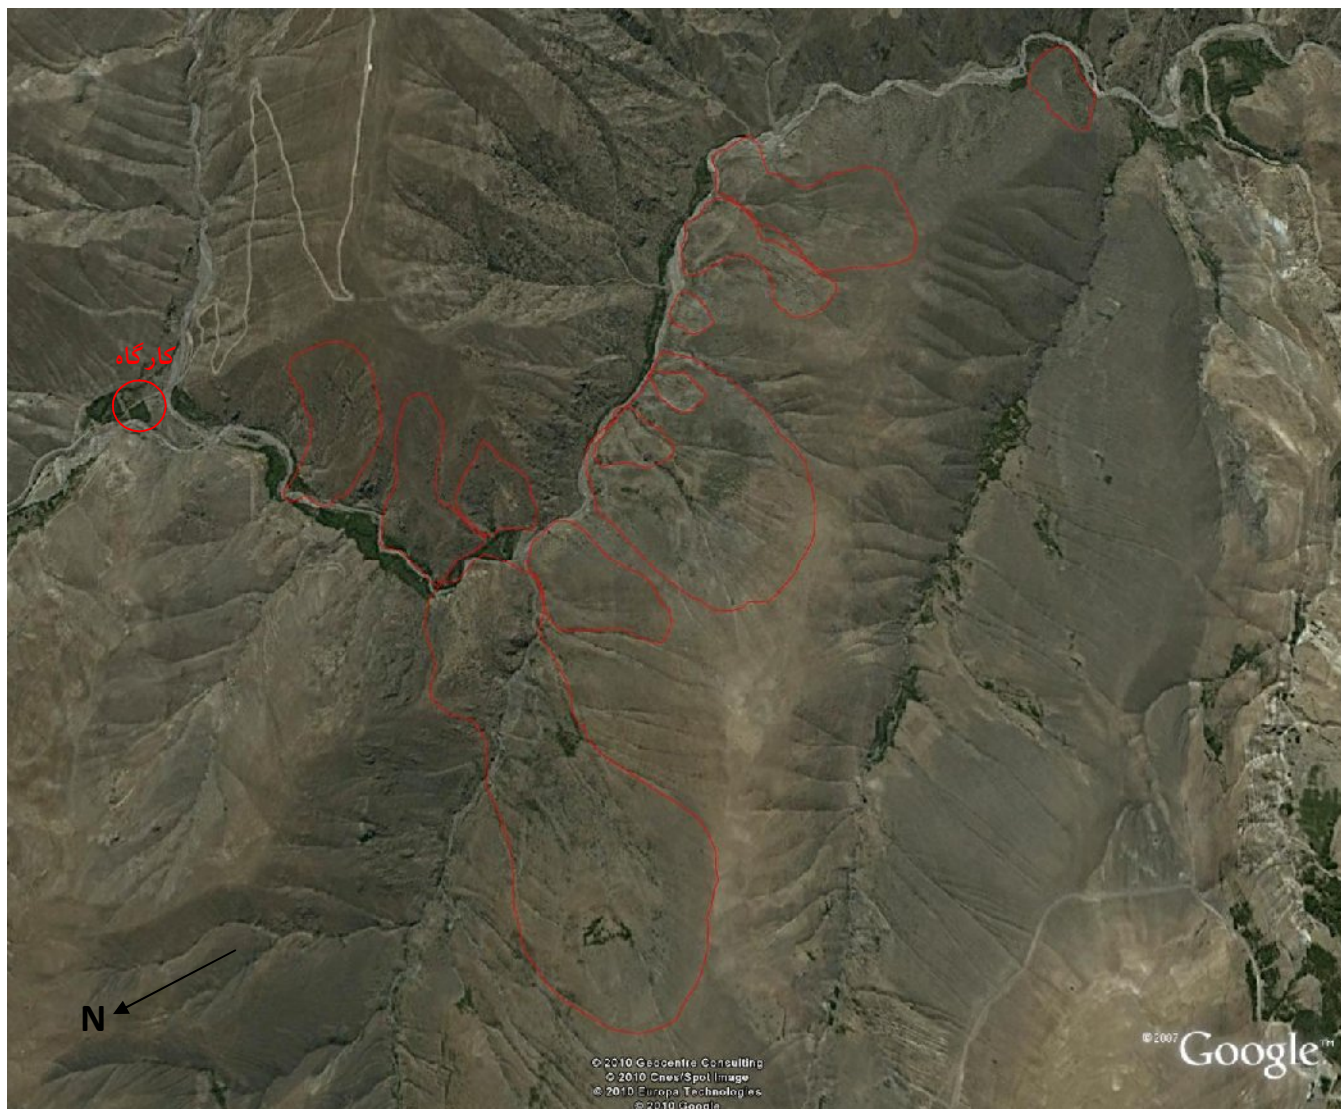
شکل ۱: لغزش‌های موجود در پایین دست محل کارگاه در دامنه‌های خاوری و باختری.
