بررسی مقدماتی شکل گیری زمین لغزش میدان نماز

مهدی شهر، استان سمنان

۱۳۸۸ ماه اسفند

Engeo 88-12-1

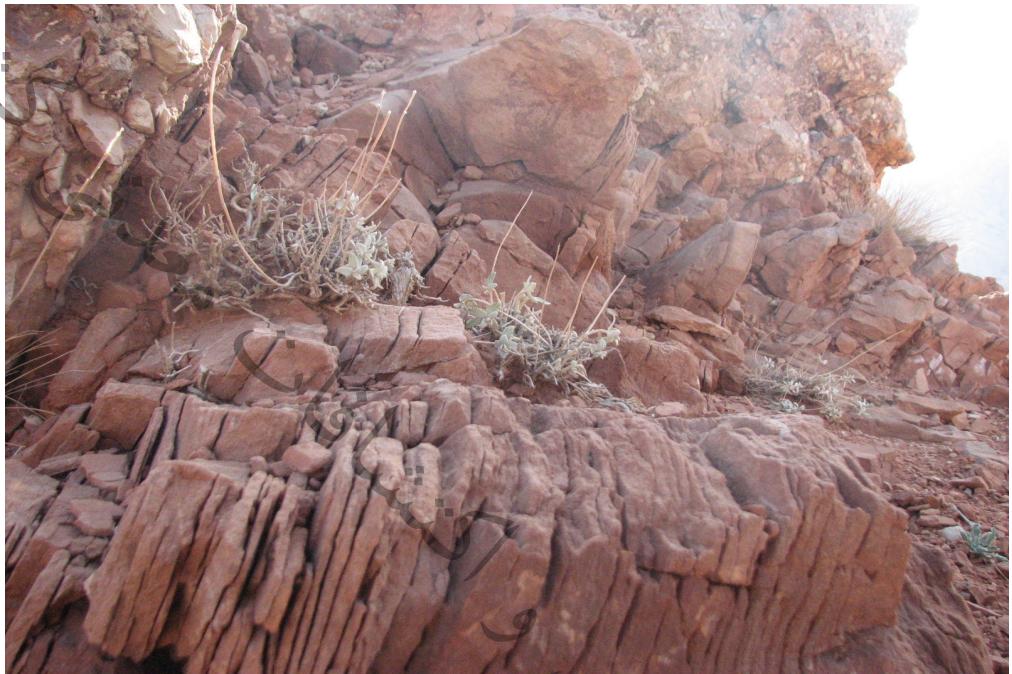
عکس ۱- ماسه سنگهای قرمز سازند فجن ، دارای لایه بندی نازک لایه با میان لایه های رسی ، آثار هوازدگی شدید و رطوبت در آنها قابل مشاهده است.

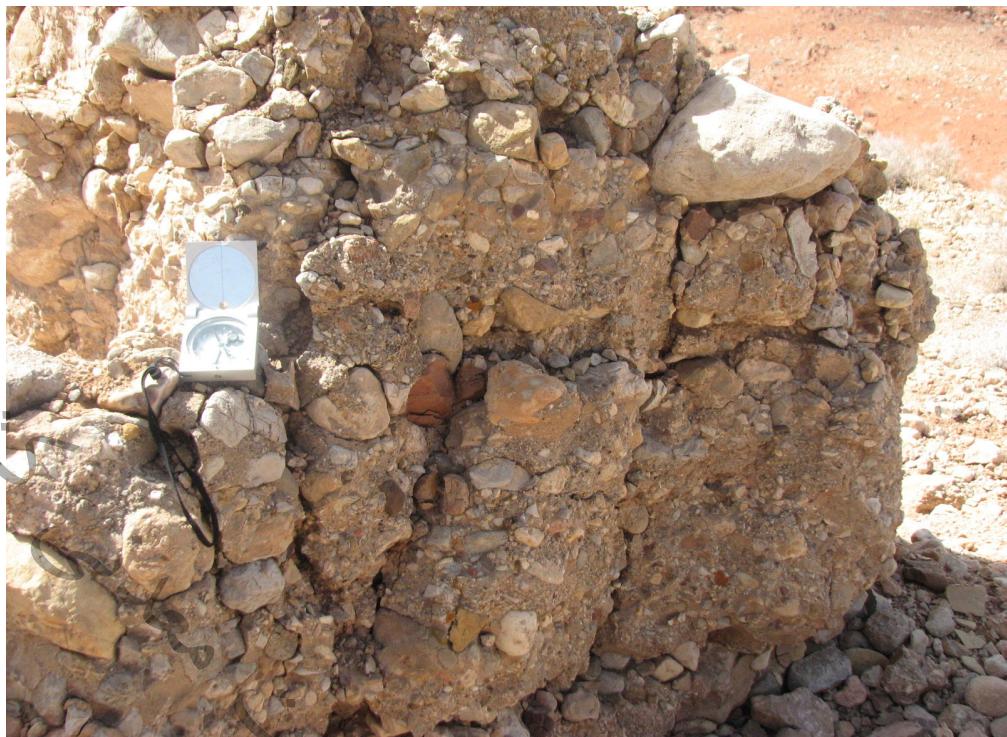
عکس ۲ - توده کنگلومراپی سازند فجن دارای قطعاتی متنوع از ریگ، قلوه سنگ و تخته سنگ که در زمینه ای از سیمان آهکی به هم متصل شده اند.

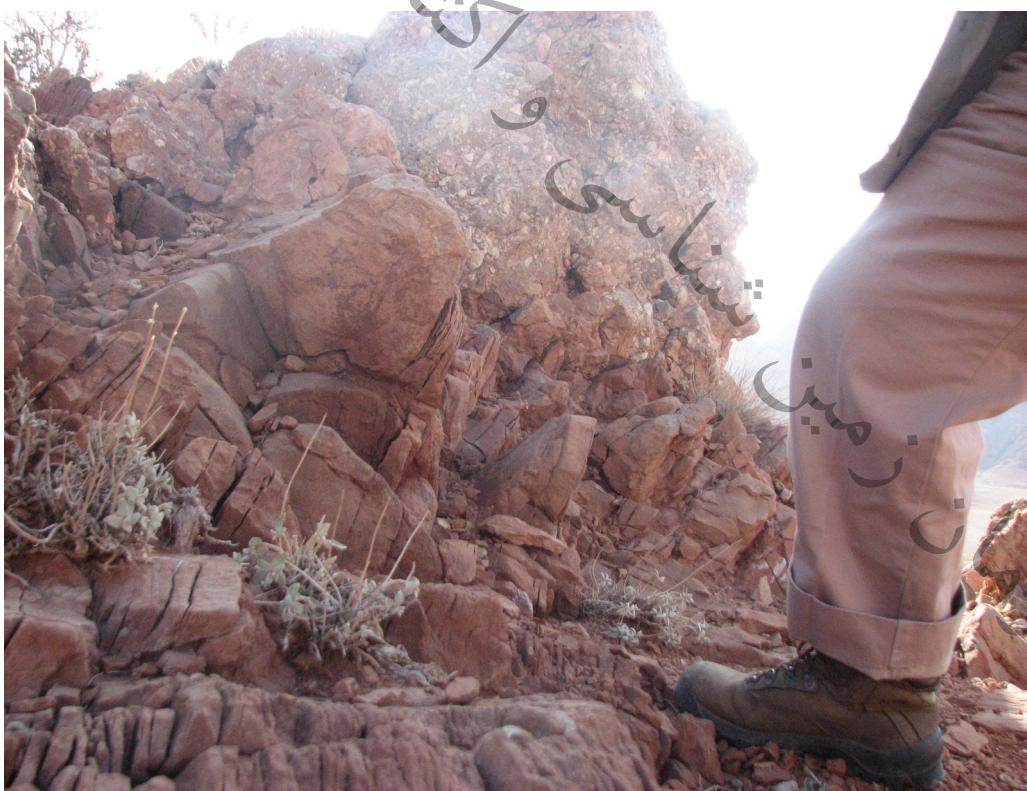
در محدوده وقوع لغزش نیز ماسه سنگهای قرمز نازک لایه رسی سازند فجن (دارای تورق) در بخشهای پایینی دامنه(عکس شماره ۱) و در کنار توده های کنگلومرایی سازند فجن (با تجمعی از قطعات ریگ، قلوه سنگ و تخته سنگی در زمینه ای از سیمان آهکی) ، در قسمتهای فوقانی دامنه (عکس شماره ۲) نمایان است؛ که قرار گیری این دو بخش در کنار یکدیگر (عکس شماره ۳) می تواند معرف یک دگر شیبی

عکس ۳ - مجاورت توده های کنگلومراپی سازند فجن و ماسه سنگهای قرمز متورق با میان لایه های رسی متعلق به سازند فجن

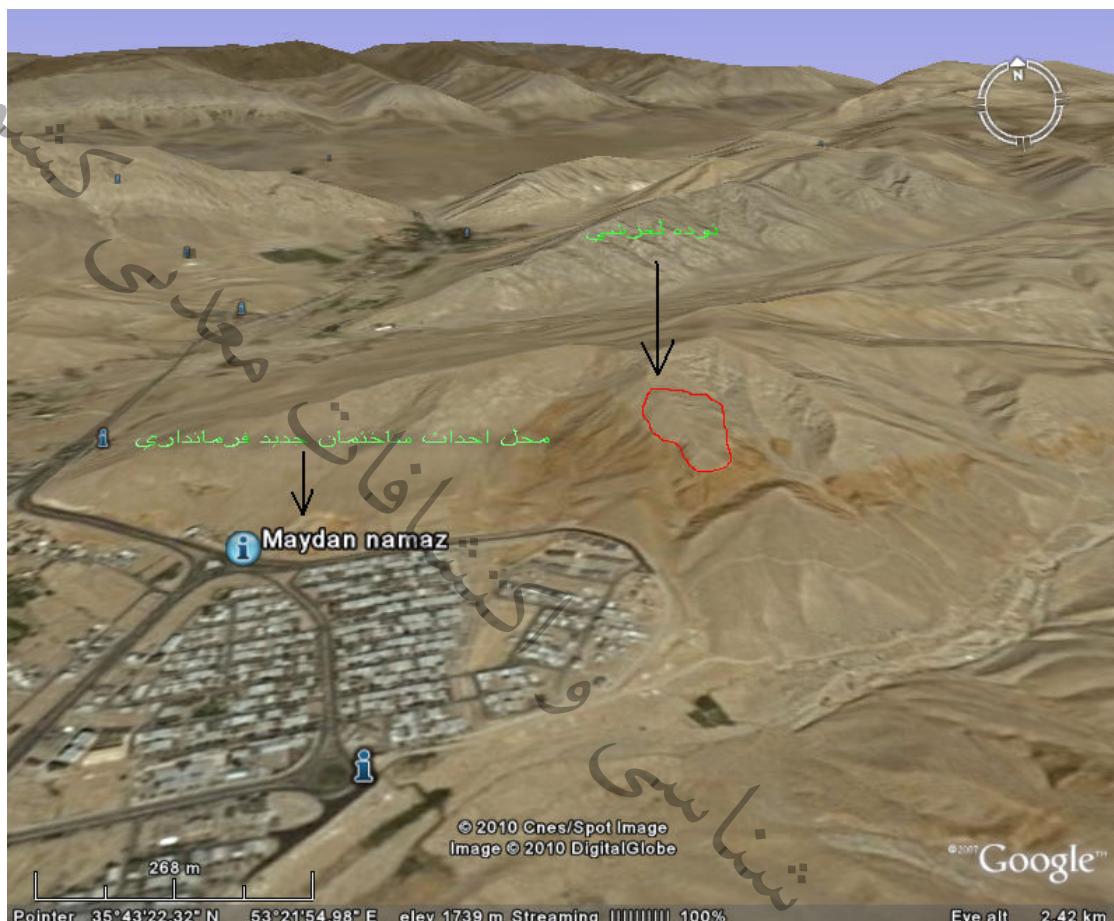
عکس ۴- موقعیت توده لغزشی نسبت به میدان نماز ، منازل مسکونی ، جاده دسترسی و ساختمان در حال احداث فرمانداری.

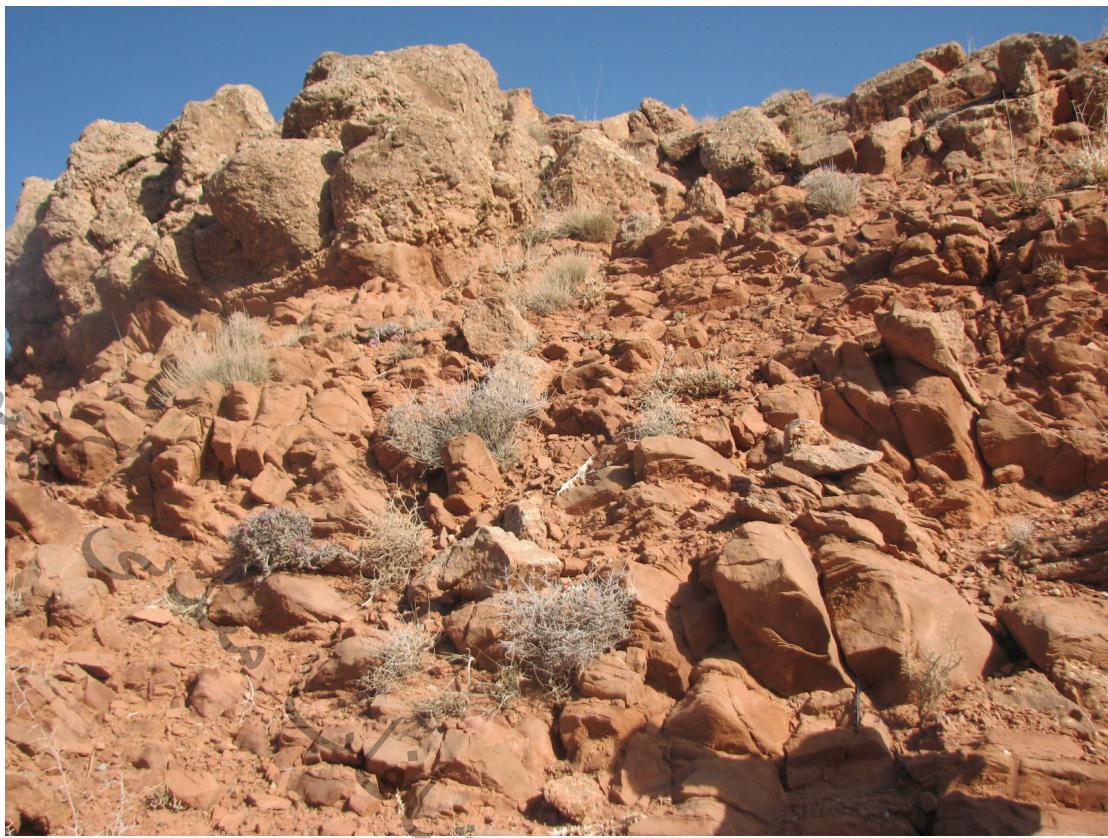
سنگهای تشکیل دهنده آن ، کنگلومرای سازند فجن در بخش های بالایی دامنه و ماسه سنگهای نازک لایه داری فولیاپسیون با میان لایه رسی(متعلق به سازند فجن) که در بخش های پایینی دامنه قرار گرفته اند را شامل می گردد. (عکس ۵)

عکس ۵ - نمایی از سنگهای تشکیل دهنده دامنه

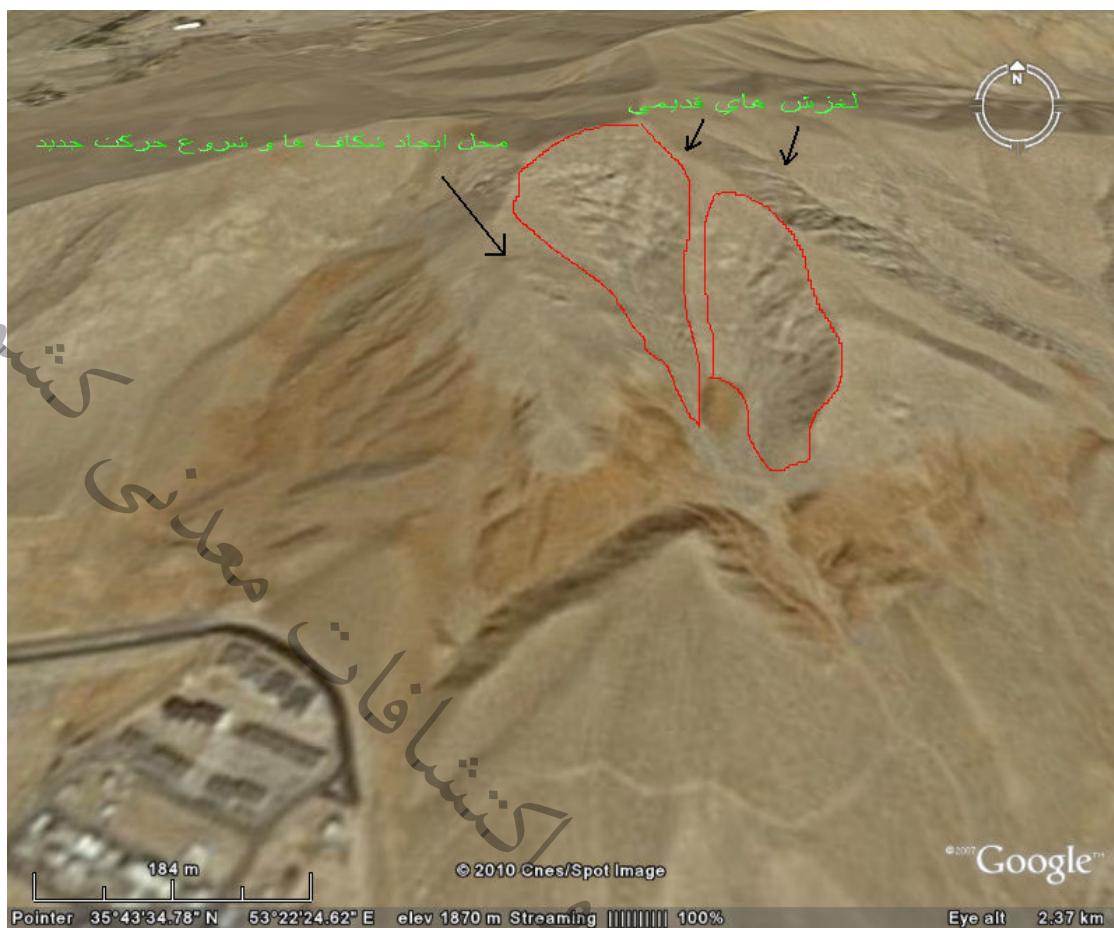
در محدوده مورد مطالعه در بخش شرقی دامنه، کاسه دو زمین لغزش قدیمی قابل مشاهده است. که به صورت دو تھی شدگی با حرکتی تقریباً رو به جنوب ، رخنمون دارند. (عکس شماره ۶) این امر نشان دهنده آن است که محدوده مورد مطالعه به لحاظ پتانسیل لغزشی دارای استعداد لازم جهت حرکتهای بیشتر می باشد.

عکس ۶- موقعیت زمین لغزش‌های قدیمی در بخش شرقی دامنه

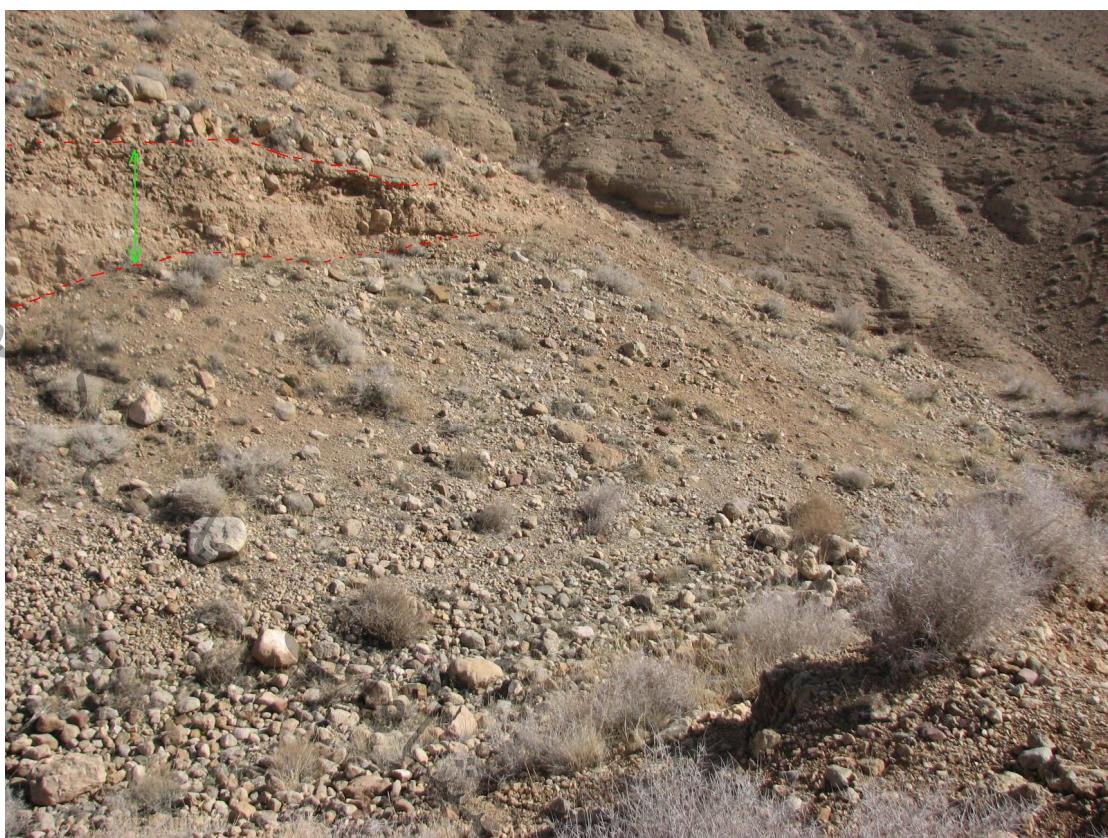
(الف) فروافتادگی پله‌ای بالادست، که نسبت به شکافها در ارتفاع بالاتری قرار گرفته و پله‌ای با طول بین ۱۰ تا ۱۵ متر را شکل داده است. مقدار افت ارتفاع بر اثر فروافتادگی بلوک لغزشی (در حال شکل گیری) حدود ۵ متر می‌باشد. امتداد گسیختگی ایجاد شده، شرقی- غربی و جهت شیب آن به سمت جنوب است. عکس ۷، بخشی از دیواره ایجاد شده بر اثر فروافتادگی بلوک جلویی دامنه را، نشان می‌دهد.

عکس ۷- اختلاف ارتفاع ایجاد شده بر اثر افت قطعه جلویی دامنه

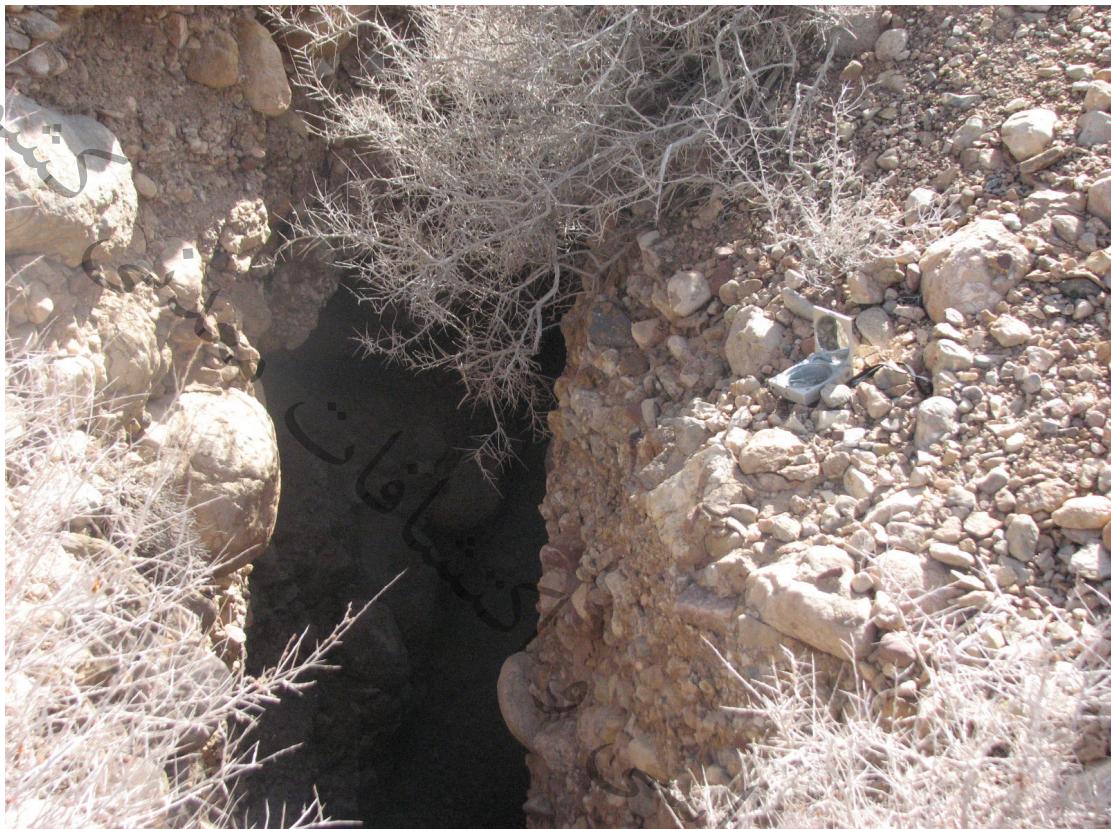
ب) شکاف اول (F1) که در فاصله ای حدود ۲۰ متری از فروافتادگی بالایی (به سمت جنوب) و به موازات آن واقع شده است. مقدار طول قابل مشاهده این بازشدنگی بر روی دامنه حدود ۵ متر و عمق شکاف نیز ۵ متر تخمین زده می شود. سنگهای دو طرف این باز شدگی نسبت به هم جابجایی و افت ارتفاع نشان نمی دهند. میزان باز شدنگی بین ۰,۵ تا ۱,۵ متر متغیر است و امتداد سطح گسینختگی ، شمال شرق - جنوب غرب و شیب آن به سمت جنوب می باشد.

عکس -۸- نمایی از باز شیدگی اول (F1)

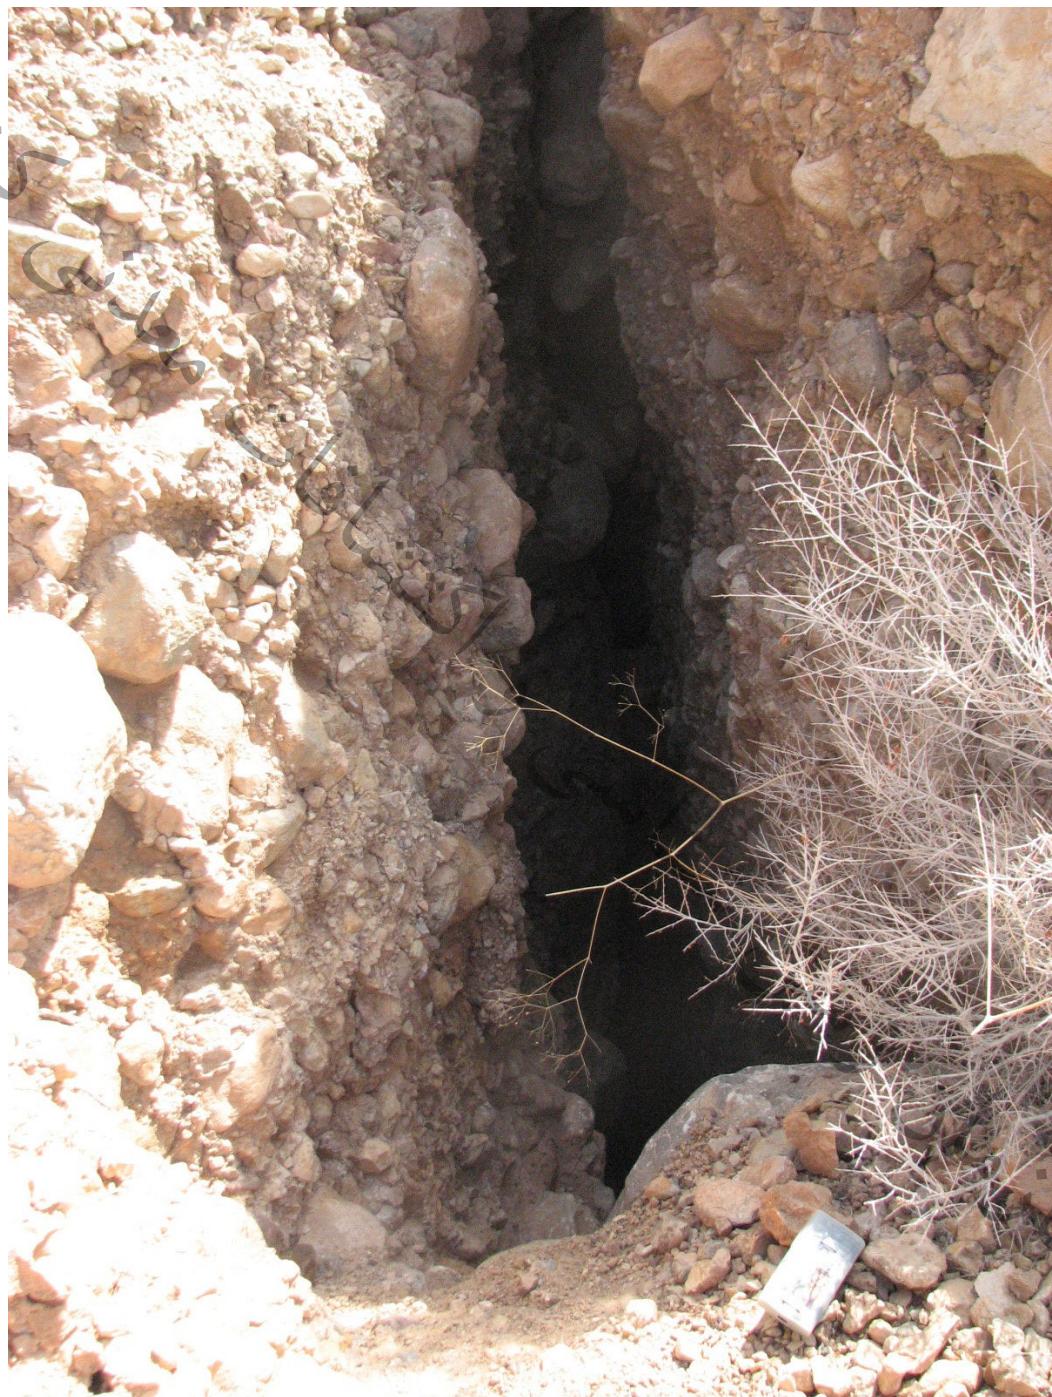
ج) شکاف دوم (F2) نسبت به فروافتادگی بالادرست و شکاف اول ، دربخش پایین دست تره ایجاد شده است. در سنگهای دو طرف این بازشدگی نیز مانند شکاف اول ، چابچایی و افت دیواره ها نسبت به هم مشاهده نمی شود. میزان عرض جدایش متغیر و بین ۰,۵ تا ۱,۵ متر و عمق آن حدود ۱۰ تا ۱۵ متر تخمین زده می شود. امتداد سطح گسیختگی ، شمال شرق - جنوب غرب و شیب آن به سمت شمال غرب می باشد. به نظر می رسد گسیختگی دوم نسبت به مورد اول ، عمق بیشتری داشته باشد.

عکس ۹- نمایی از باز شدگی دوم (F2)

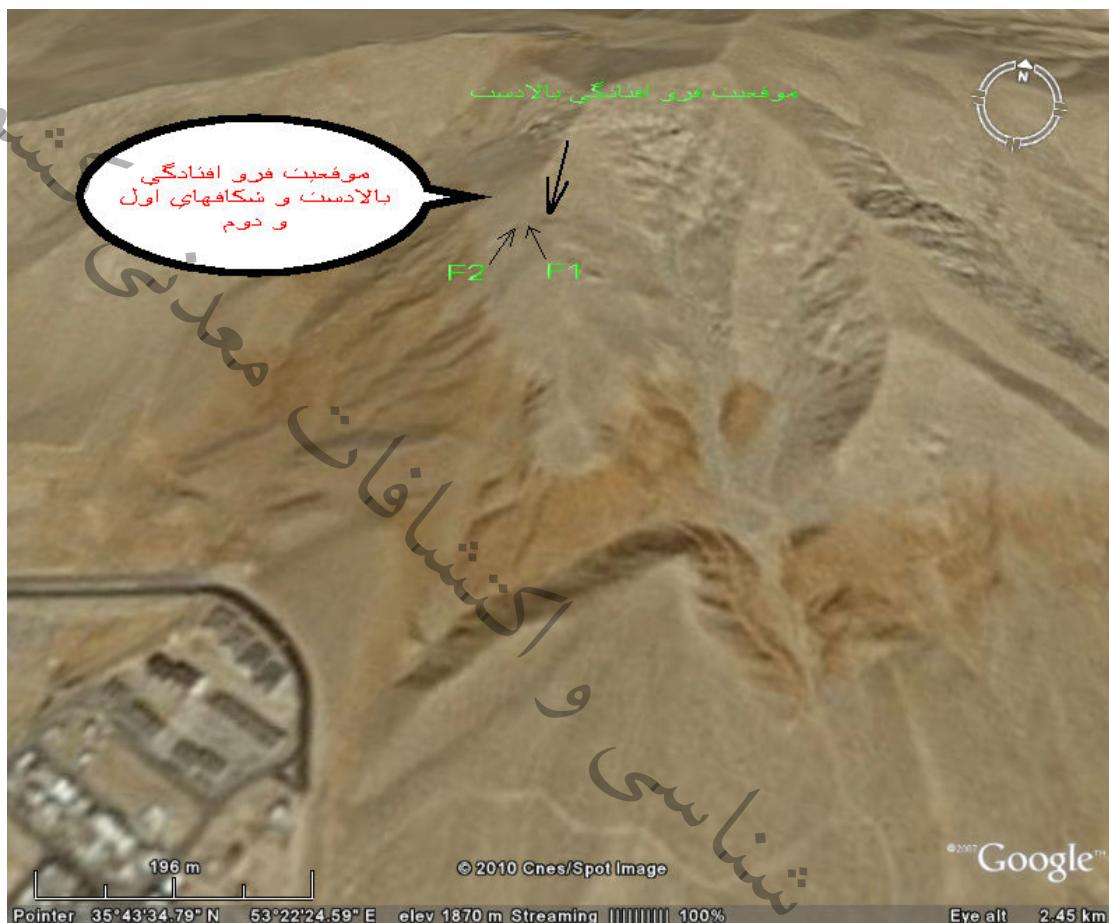
با توجه به مشاهدات صحرایی ، از آنجاییکه بروند شکافهای مورد مطالعه در سطح دامنه ، در یک امتداد قرار گرفته است ، به احتمال زیاد ، در بخشهای عمیق تر به یکدیگر متصل می شوند. (عکس ۱۰)

عکس ۱۰- موقعیت فروافتادگی بالادست و شکافهای F1 و F2 بر روی دامنه

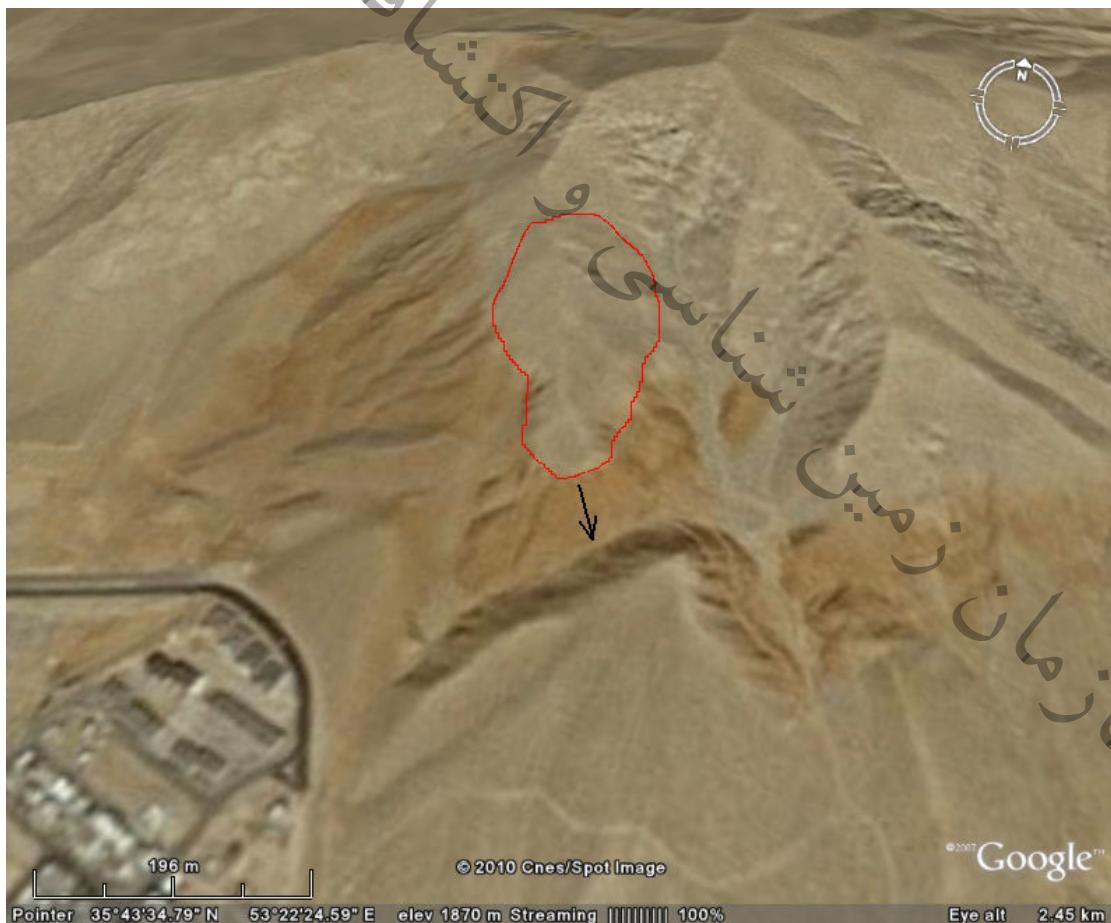
حرکت لغزشی احتمالی در حال حاضر با سرعت پایینی در حال شکل گیری است ولی بر اثر بارشها و رگبارهای شدید ، ایجاد شوک و تکانهای شدید بر اثر وقوع زلزله و سایر عوامل محرك ، سرعت پیشرفت آن می تواند افزایش یابد ؟ تا در نهایت به گسینختگی کلی منجر شود.(عکس ۱۱)

عکس ۱۱- موقعیت ، محدوده و جهت حرکت توده در حال لغزش نسبت به دامنه

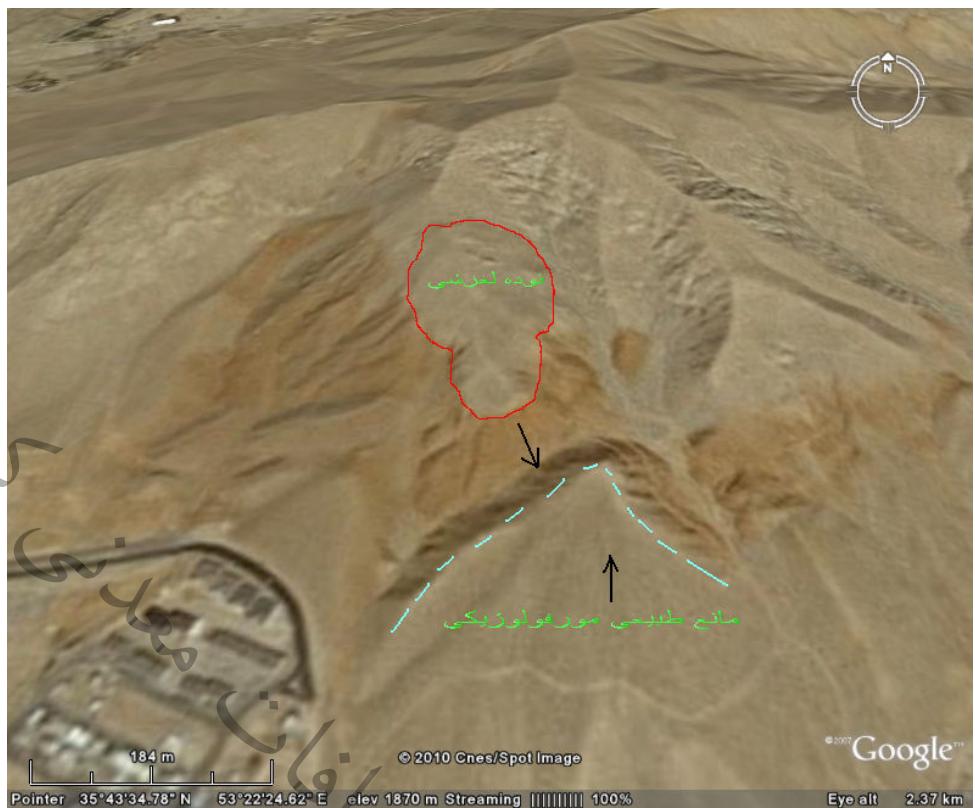
همانگونه که در عکس ۱۲ نیز مشخص شده است ، در موقعیت جنوبی دامنه مورد مطالعه و در مسیر حرکت توده لغزشی ، وجود ساختارهای ریخت‌شناسی تپه ماهوری، بعنوان یک مانع طبیعی ، مسیر حرکت مواد لغزشی را ، کند و سد نموده و سبب توقف توده ، قبل از رسیدن به جاده دسترسی و منازل مسکونی مجاور محدوده مورد مطالعه می‌گردد.

عکس ۱۲ - دامنه گسیخته ، جهت حرکت و مانع مورفولوژیکی در موقعیت جنوبی آن
