بررسی ناپایداری دامنه‌ای در مسیر خط انتقال گاز

روستای سلیم بهرام، شهرستان ساری

تیرماه ۱۳۸۹

Engeo 89-04-02

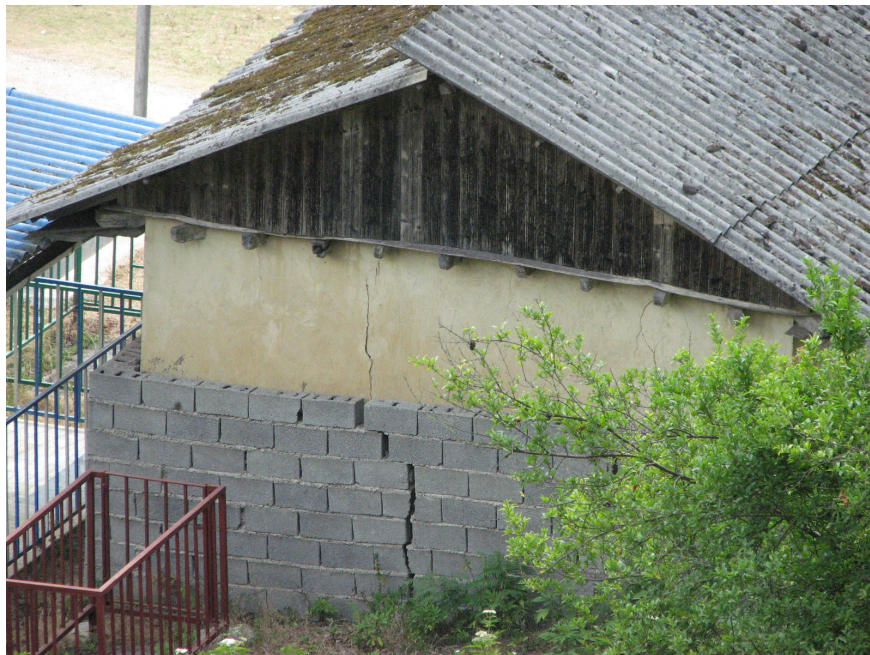
زمین لغزش مذکور (به گفته اهالی) سبب ایجاد شکستگی و بالا آمدگی قسمت‌هایی از جاده آسفالتی منطقه گردید. همچنین منجر به ترک خوردگی دیوارهای منازل و شکستگی شیشه پنجره‌ها گردید که تا امروز نیز قابل مشاهده می‌باشد. این باز شدگی و شکاف‌ها در دیوارها بصورت V شکل و در حد چند سانتی‌متر است که نشان دهنده سرعت پایین حرکت هستند. (تصویر ۱ و ۲) بدنبال این حرکت‌ها،

تصویر ۱- ایجاد شکاف در دیوار جدیدی که بعنوان حایل در کنار دیوار ترک خورده قبلی ساخته شده‌است. این قضیه، گواه بر تداوم حرکت توده لغزشی و ادامه فعالیت آن می‌باشد.

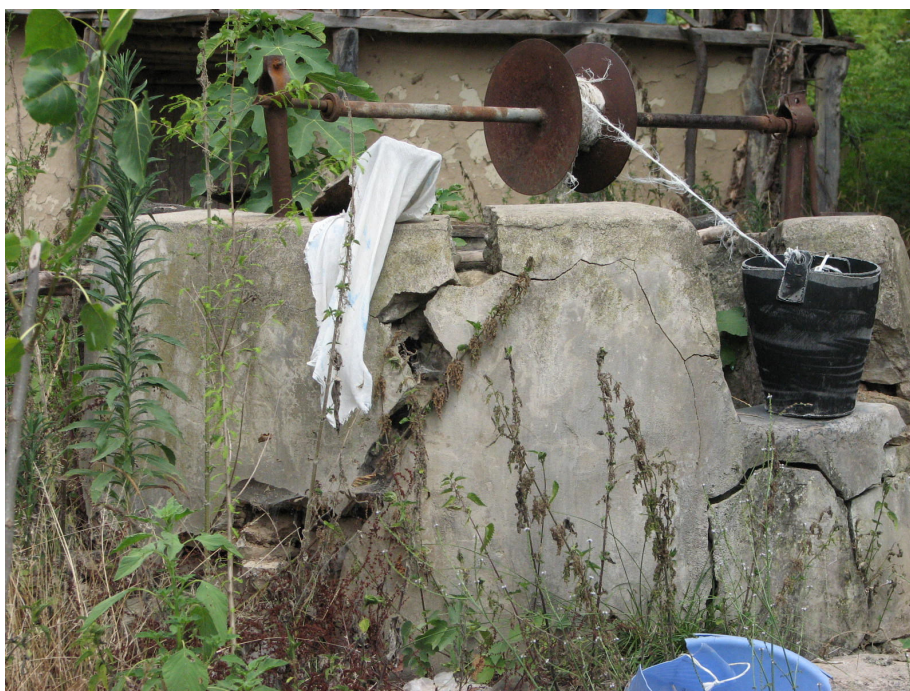
تصویر ۲- ایجاد شکاف و بازشدگی در دیواره دهانه چاه

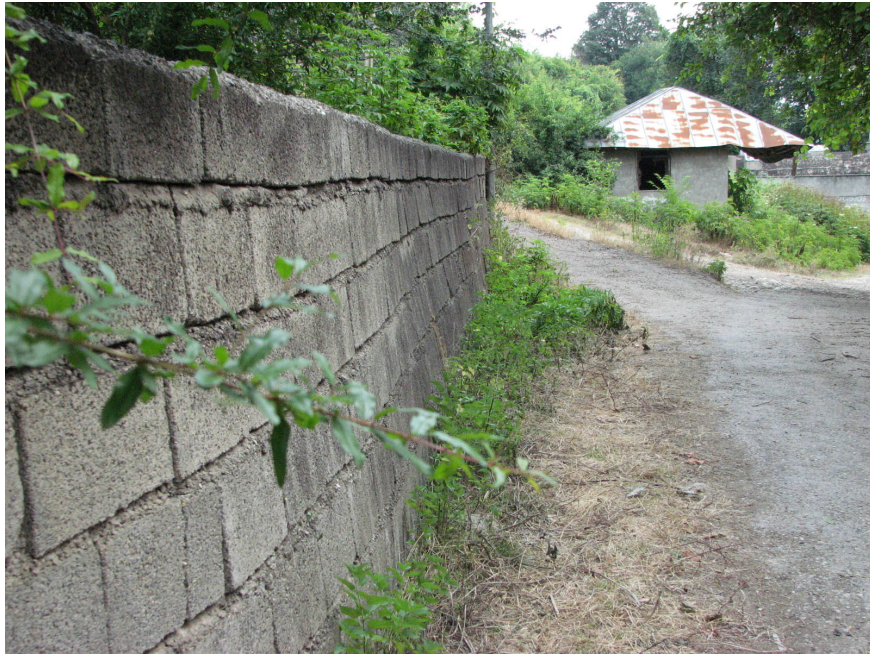
دیوارها و ستون‌ها دچار کج‌شدگی و انحراف‌هایی کمتر از ۵ درجه شده‌اند که همگی این شواهد،
گواه بر سرعت پایین حرکت توده لغزشی می‌باشد. (تصویر ۳ تا ۶)

تصویر ۳- کج شدگی دیوار بلوکی

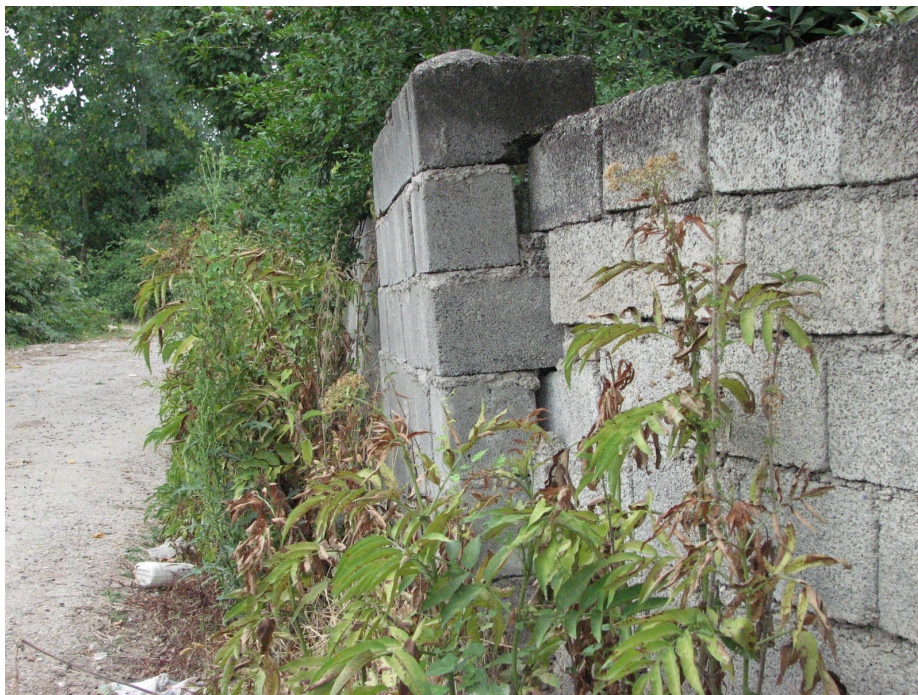
تصویر ۴- انحراف و کج شدگی ستون‌های دیوار بلوکی

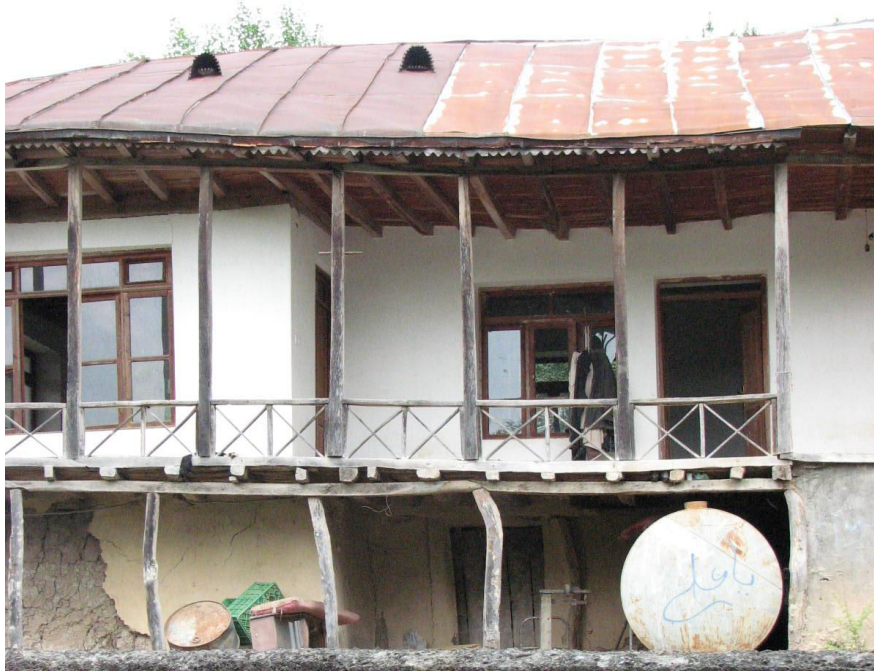
تصویر ۵- کج شدگی ستون‌های چوبی و شیروانی

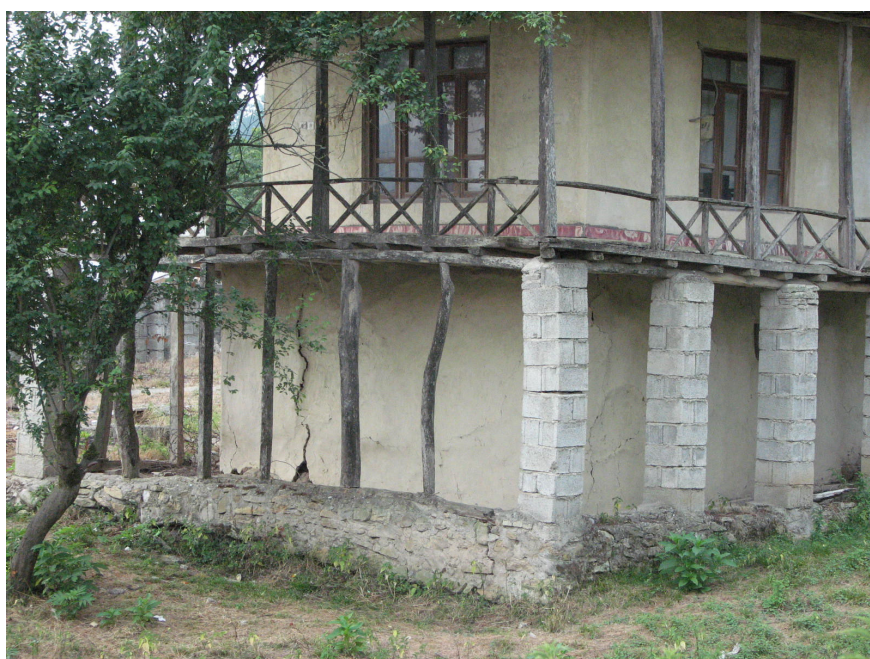
تصویر ۶- کج شدگی ستون‌های بلوکی جدیدی که جایگزین ستون‌های چوبی قدیمی شده‌اند. این مسأله دلالت بر تداوم حرکت و ادامه فعالیت توده لغزشی دارد.

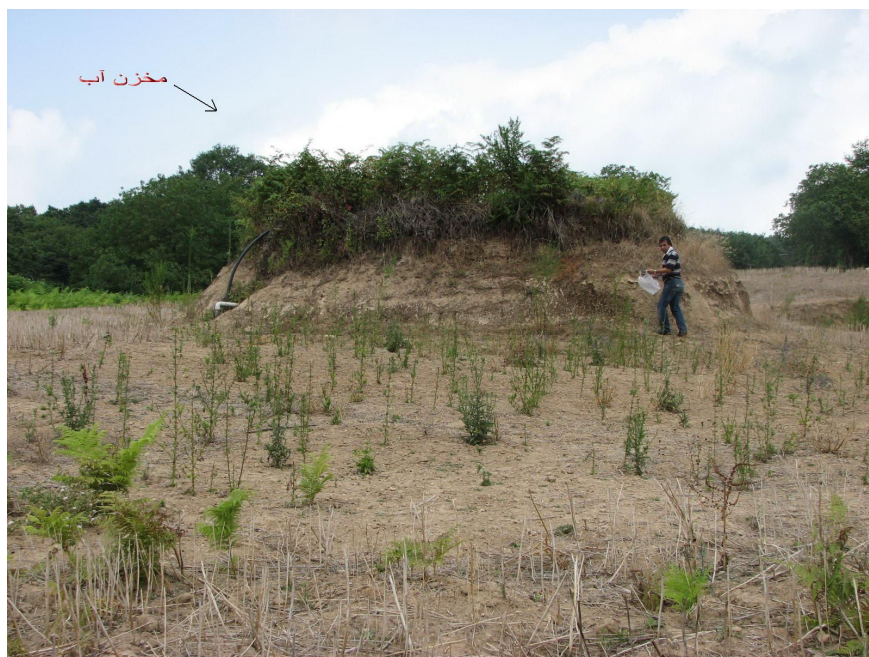
در مطالعات صحرایی مشاهده گردید که در بالای تنده توده لغزشی اصلی، یک مخزن آب وجود دارد که بنظر می‌رسد آب موجود در آن بصورت ثقلی به سمت مصرف کنندگان پایین دست هدایت می‌گردد. (تصویر ۷)

وجود این مخزن آب در چنین موقعیتی، می‌تواند ایجاد زمین لغزش های آتی را تسهیل و در لغزش های آینده مخاطره آمیز باشد. این امر به این علت است که، از یک سو باری که بر اثر انباشت آب در مخزن بر توده تحمیل می‌شود، می‌تواند سبب شروع و تسریع در حرکت گردد و از سوی دیگر، تراوش و نفوذ آب مخزن به خاک‌های اطراف و در واقع توده لغزشی (که هم اکنون نیز مشاهده می‌گردد) می‌تواند با بالا بردن فشار آب منفذی به بروز زمین لغزش و تسریع حرکت احتمالی بیانجامد.

تصویر ۷- مخزن آب ساخته شده بر روی دیهیم (Crown) توده لغزشی اصلی

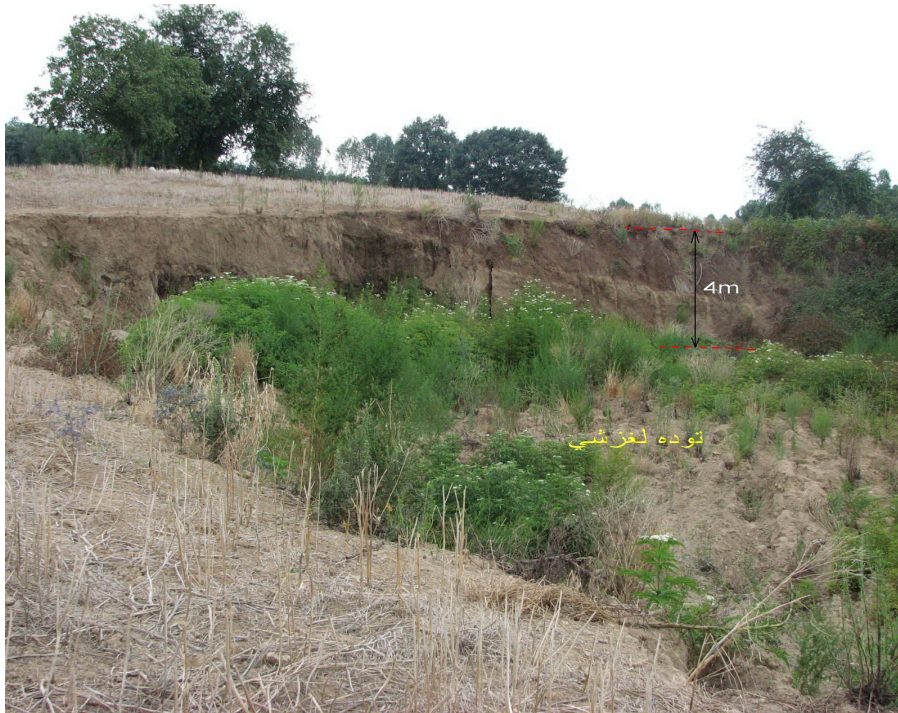
حرکت جدیدتری که در موقعیت جنوبی لغزش اصلی مشاهده گردید و بنظر می‌رسد در اوایل سالهای هشتاد شکل گرفته است، نسبت به حرکت قدیمی از وسعت کمتری برخوردار است. (تصویر ۸)

تنده (Scarp) ایجاد شده بر اثر این حرکت حدود ۴ متر بوده و همانند لغزش اصلی، راستای کلی حرکت آن N 70 E می‌باشد.

تصویر ۸- توده لغزشی جدیدتر که نسبت به توده اصلی وسعت کمتری دارد و تنده آن حدود ۴ متر می باشد.

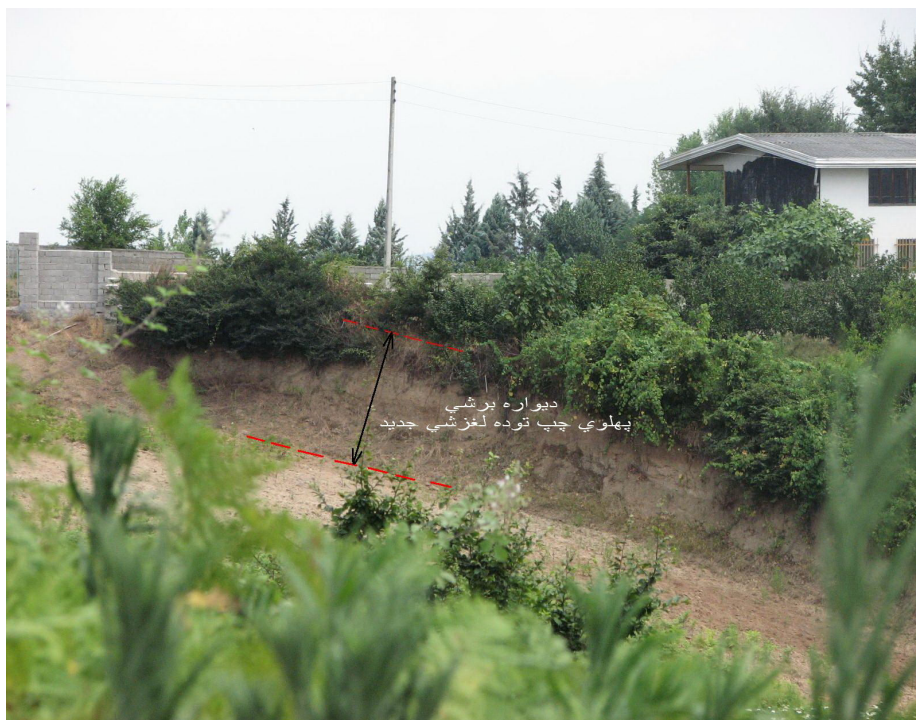
اختلاف ارتفاعی که بر اثر حرکت این توده لغزشی در حاشیه برشی آن (موقعیت شمال باختری توده) ایجاد شده، تسطیح و از آن جهت جاده سازی استفاده شده است. (تصویر ۹)

تصویر ۹- دیواره برشی ایجاد شده در پهلوی چپ توده لغزشی جدید (در موقعیت شمال باختری توده) که برای احداث جاده دسترسی مورد استفاده قرار گرفته است.

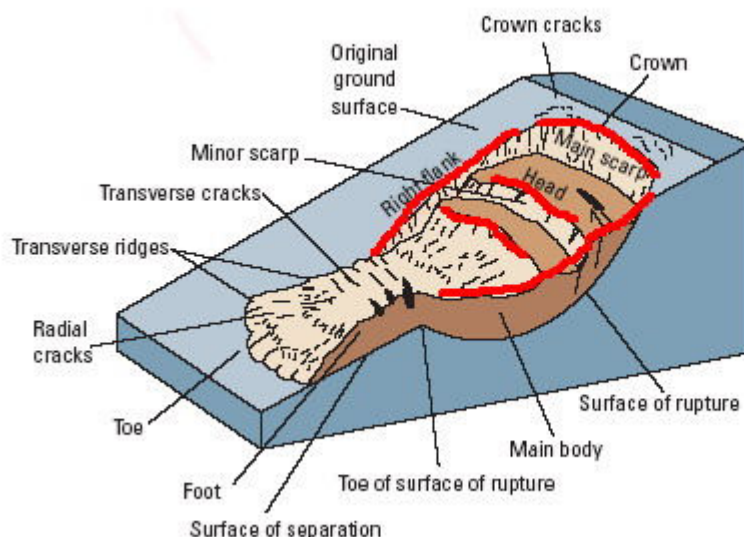
تصویر ۱۰- بخشهایی از لغزش که با رنگ قرمز مشخص شده اند، به علت اعمال نیروهای برشی بیشترین پتانسیل گسست ناگهانی را دارا می باشند.

- نقشه زمین شناسی مهندسی روستای قدیم سلیم بهرام با توجه به ویژگی های لغزشی آن تهیه گردد و طراحی مسیر گازرسانی به کمک آن صورت گیرد.
- با توجه به این امر که در خطوط مدفون، حرکت زمین بالا دست خط لوله چندان خطری ایجاد نمی کند، اما زمین لغزش هایی که در آنها زمین پایین دست خطوط لوله درگیر می شود خطر ناک بوده و ایمنی لوله را بیشتر تهدید می نماید. این امر باید در طراحی مسیر لوله در نظر گرفته شود.
- در حالاتی که امتداد حرکت زمین لغزش عمود بر امتداد خط لوله باشد در مقایسه با سایر حالات بیشترین خطر را برای سیستم لوله کشی ایجاد می نماید. بنابراین تا حد امکان باید از این حالت دوری جست. (جهت حرکت لغزش در محل قدیمی روستا سلیم بهرام N70E می باشد)
- محدوده تنده (Scarp) و بخشهای برشی کناره های لغزش، مناطقی می باشند که در طراحی سیستم گازرسانی تا حد ممکن باید از آنان اجتناب گردد. (تصویر ۱۰)
