گروه مخاطرات، زمین شناسی مهندسی و ژئوتکنیک

بررسی ناپایداری دامنه‌ای امامزاده ابراهیم، روستای تکیه سپهسالار،

آسارا - جاده چالوس

تیر ماه ۱۳۸۹

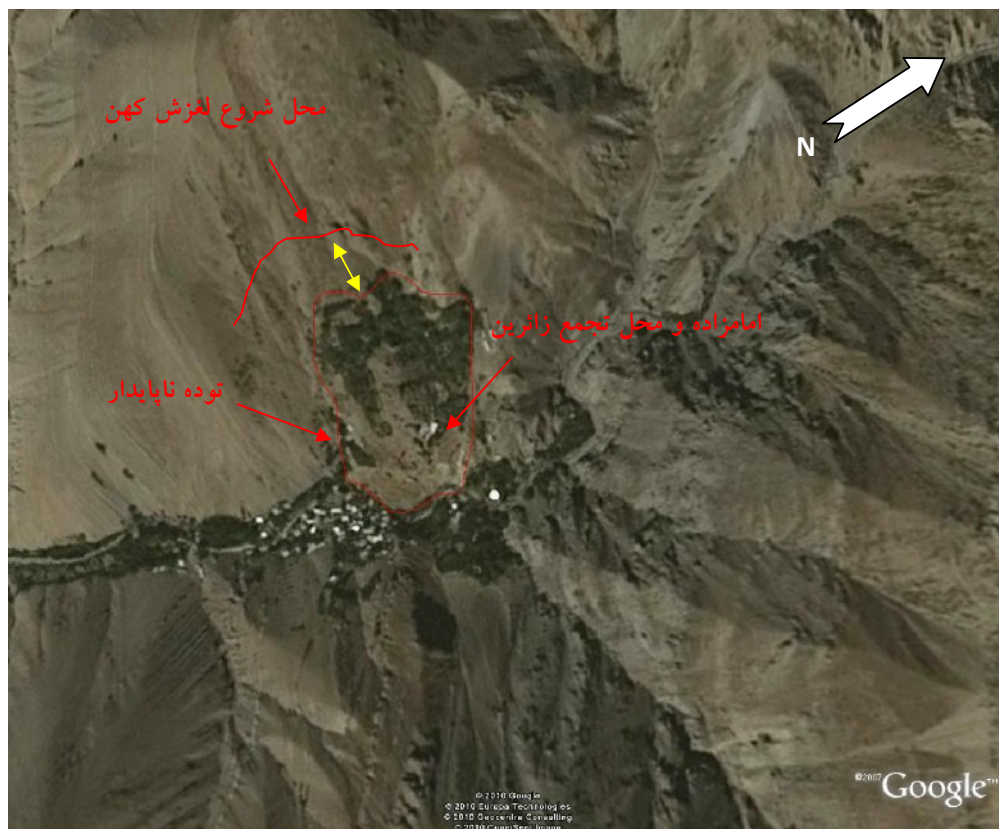
دامنه‌ای که امامزاده بر روی آن قرار دارد در عضو توف بالای سازند کرج و نهشته‌های تفکیک نشده میوسن (به‌طور مشخص کنگلومرای میوسن) قرار دارد. در بخش‌های پایین دامنه امامزاده وجود مارن و گچ و نزدیکی دامنه به راندگی مشاء - فشم و تاقدیس بزرگ کهار، پایداری این دامنه را به شدت تحت تاثیر قرار داده است، به گونه‌ای که درزه‌های بزرگ باعث جداشدن بلوک‌های سنگی از یکدیگر شده است. گفتنی است رخداد زلزله ۱۳۴۱ بویین زهرا و ۱۳۶۸ رودبار و ۱۳۸۳ بلده، این ناپایداری‌ها را بیشتر کرده است. عبور رودخانه از پای دامنه و شسته شدن دیواره دامنه سبب افزایش ناپایداری شده است. این دامنه بخشی از یک زمین لغزش کهن می‌باشد که همچنان پویا است (شکل ۲). وجود ترک‌ها در دامنه خاکی

شکل ۲: توده ناپایدار که امامزاده بر روی آن قرار دارد و ناشی از زمین لغزش کهن در گذشته می باشد. این لغزش سبب تغییر مسیر رودخانه در گذشته شده است.

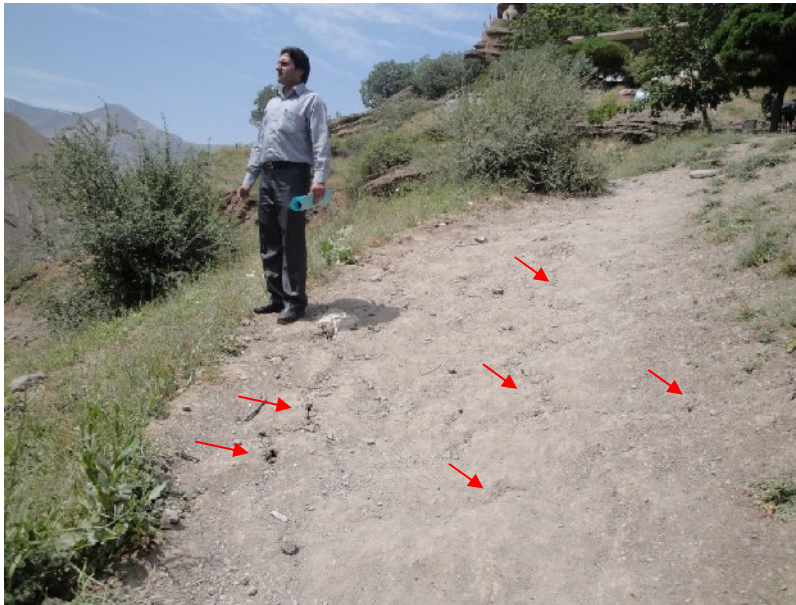
شمال خاوری امامزاده با بازشدگی میانگین ۲-۳ سانتیمتر (شکل ۳، ۴، ۵) و نیز بالا کشیدن آبراهه موجود در دامنه (شکل ۶ و ۷) گواه بر پویایی دامنه دارد.

شکل ۳: وجود ترک‌های کششی در دامنه و مسیر منتهی به امامزاده. (دید به سوی جنوب باختری).

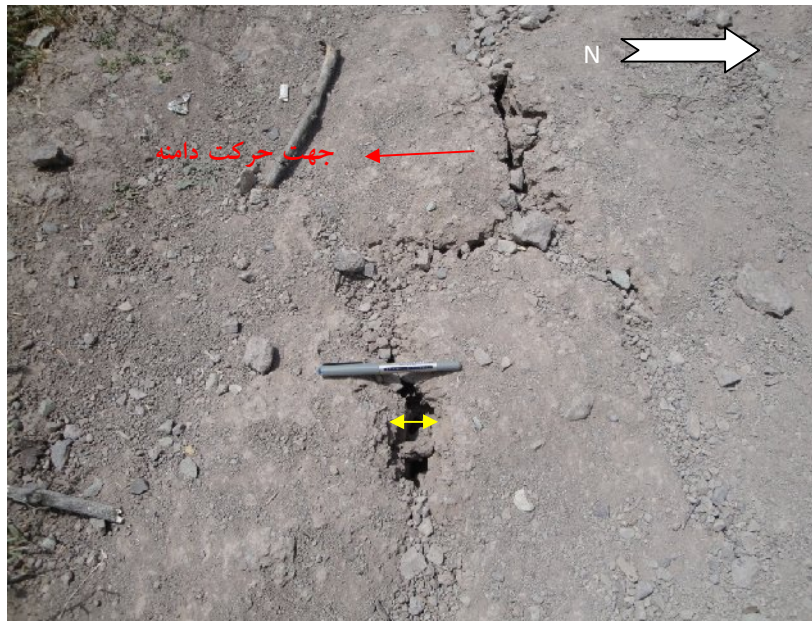
شکل ۴: وجود ترک با بازشدگی ۴-۵ سانتیمتر در دامنه و مسیر منتهی به امامزاده.

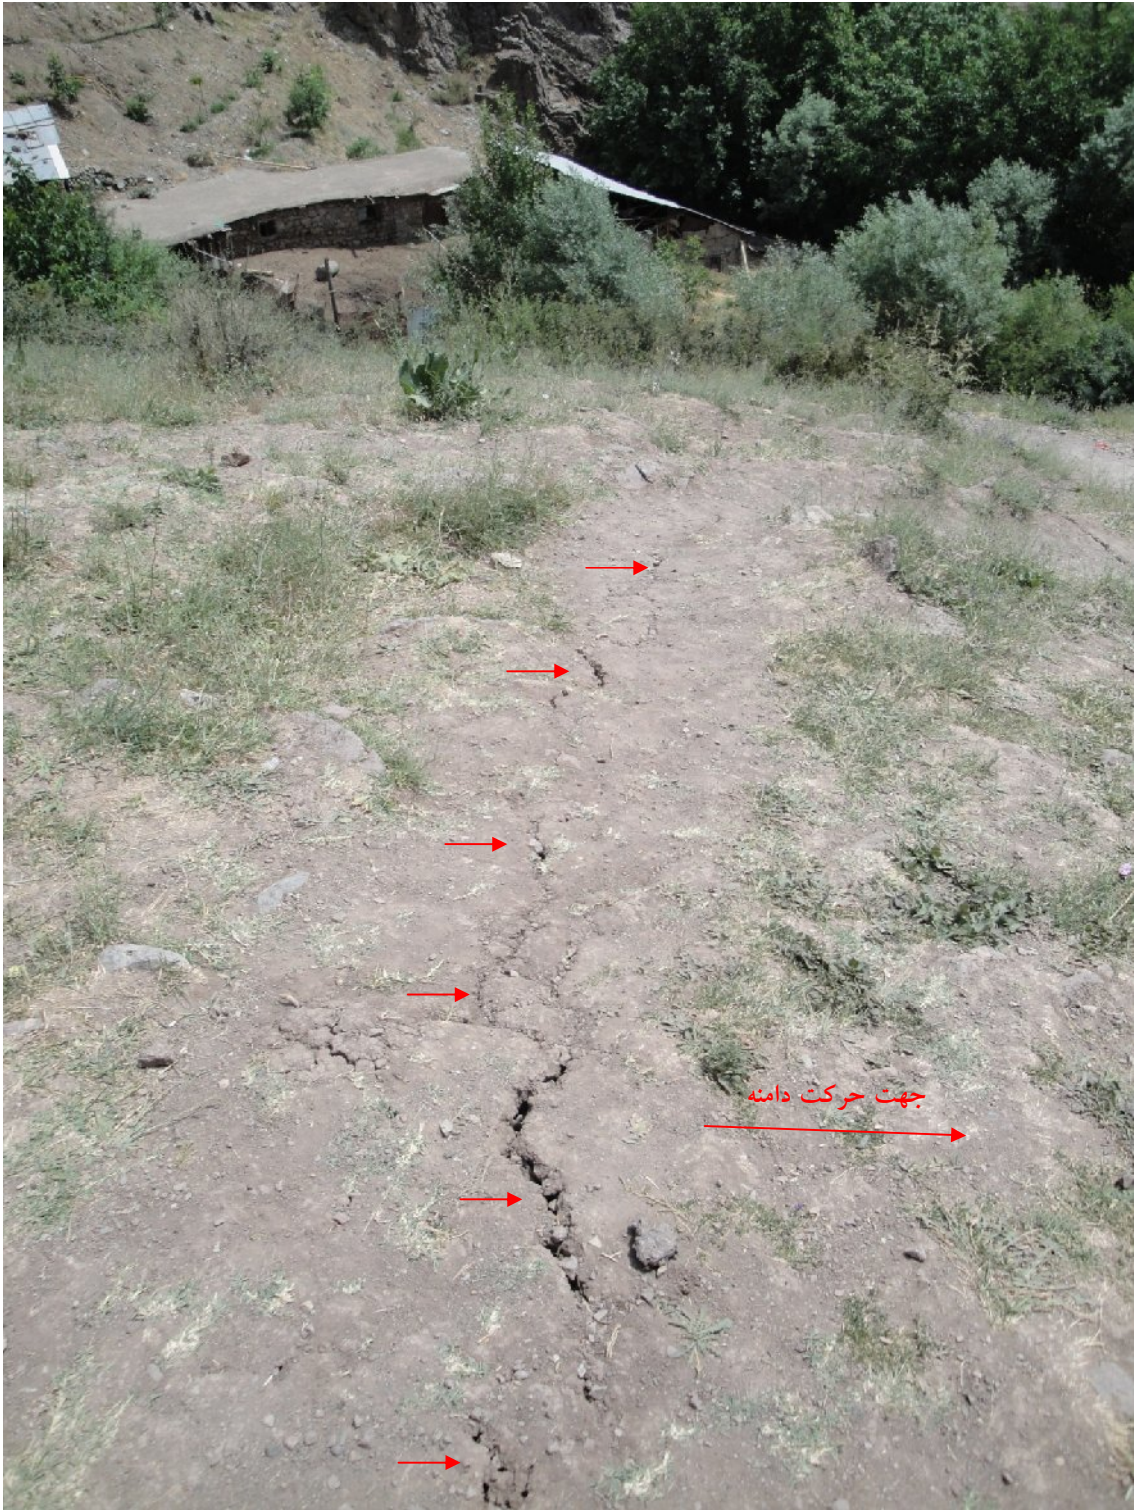
شکل ۵: ترک طولی کششی ایجاد شده در دامنه مسیر منتهی به امامزاده. (دید به سوی شمال خاوری).

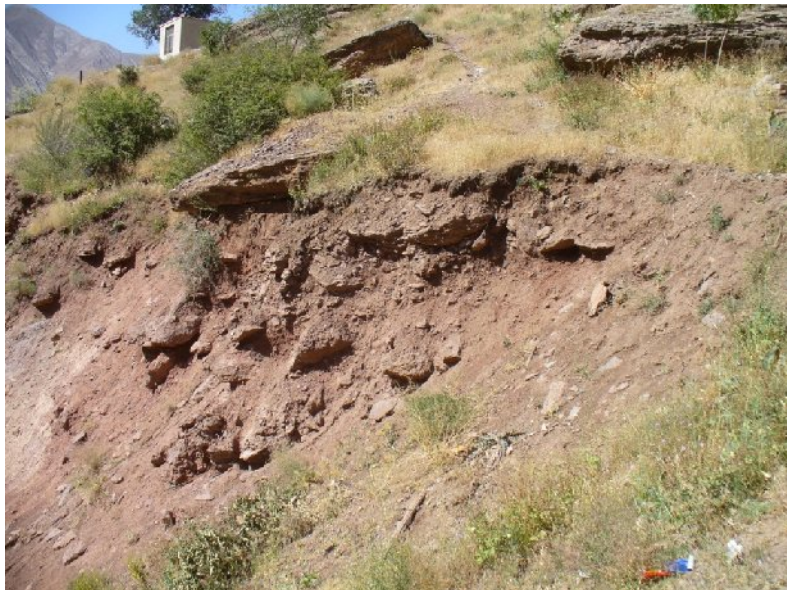
شکل ۶: ریزش و پیشروی فرسایش خندقی به سمت بالادست در پایین امامزاده. (دید به سوی جنوب باختری).

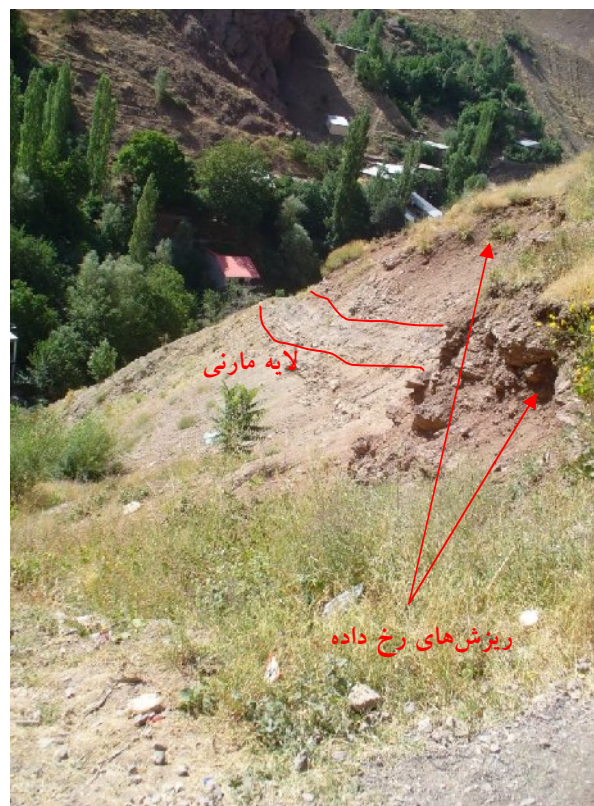
شکل ۷: پیشروی فرسایش و ریزش در پایین دست امامزاده. (دید به سوی جنوب).

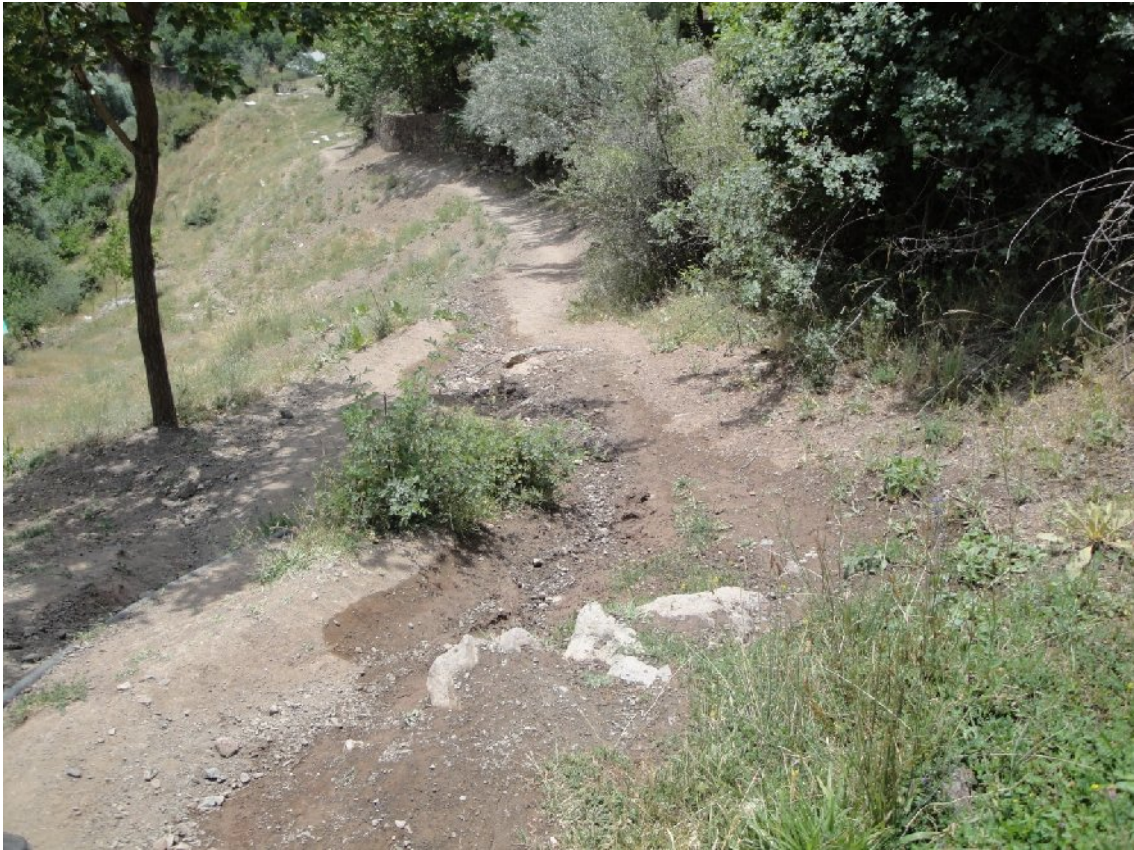
دفع فاضلاب، آبیاری باغ‌های پیرامون امامزاده و نفوذ آب به دامنه پایین دست امامزاده، سبب جذب آب توسط مارن‌ها و گچ موجود در دامنه شده، در نتیجه ناپایداری آن تشدید می شود (شکل ۸).

شکل ۸: تزریق آب ناشی از آبیاری باغها و دفع فاضلاب به ترک‌های ایجاد شده در دامنه سبب سرعت بخشیدن به حرکت دامنه می‌شود. (دید به سوی جنوب خاوری).

- آبیاری باغ‌های دامنه با استفاده از آبیاری قطره‌ای کاهش یابد.
- دامنه پایین دست امامزاده زهکش شود تا از فشار آب منفذی کاسته شود.
- انجام بررسی‌های دقیق، برای ساخت سازه نگهبان با ابعادی مناسب، در دامنه پایین دست امامزاده و کنار رودخانه صورت پذیرد.

- سازه‌های ایمن برای اسکان مردم روستا و زائرین در هنگام زلزله و یا لغزش ساخته شود.
- بازنگری در دفع فاضلاب و استفاده از روش جمع‌آوری فاضلاب به گونه‌ای که از نفوذ مواد دفعی به زمین جلوگیری شود.

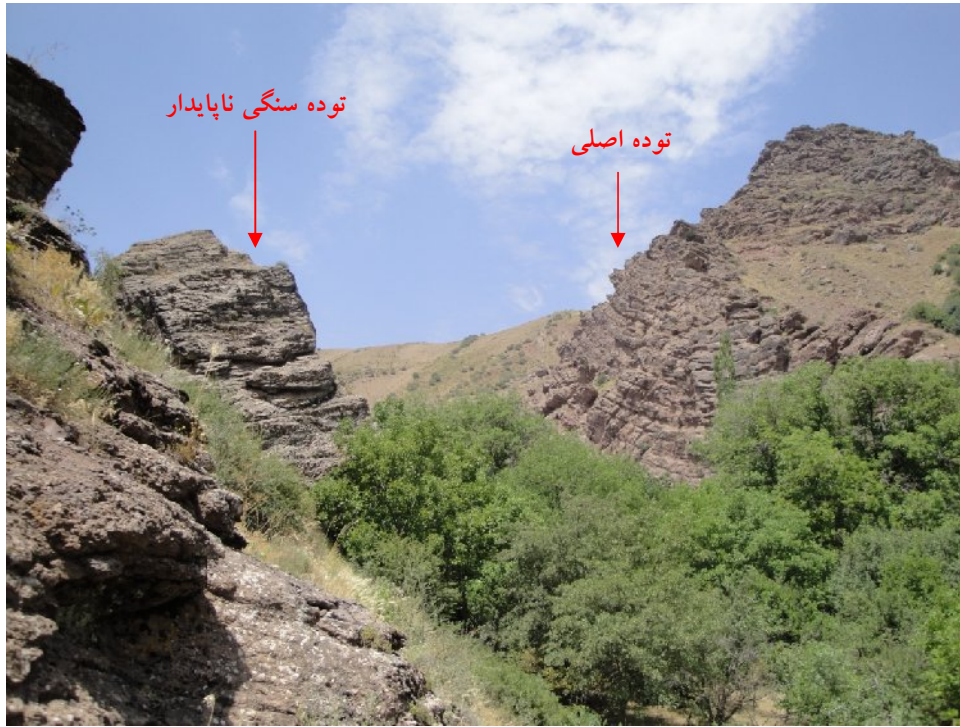
گسیختگی و جدایش بلوک‌های سنگی از توده اصلی ناشی از رخدادهای کوهزایی، چین‌خوردگی و زمین‌ساخت، رویداد زمین‌لرزه‌ها، بارش‌های فصلی، یخبندان‌های دوره‌ای، فرسایش و هوازدگی سنگ‌ها، فرسایش و شسته شدن پاشنه شیب‌ها، باعث تشکیل بلوک‌های سنگی، خردشدگی شدید، تشکیل و توسعه درزه و شکاف‌ها، افزایش گسیختگی و احتمال پدیده سنگ‌افت در بالای امامزاده می‌گردد، همچنین خطر رویداد زمین‌لغزش در گستره مورد مطالعه را بالا می‌برد و امکان رویداد حادثه‌ای تلخ را در محل تجمع زائرین، بیش از پیش می‌نماید (شکل ۹ و ۱۰).

شکل ۹: جدایش بلوک‌های سنگی از توده اصلی بر اثر فعالیت‌های زمین‌ساختی و رخداد زلزله. (دید به سوی شمال).

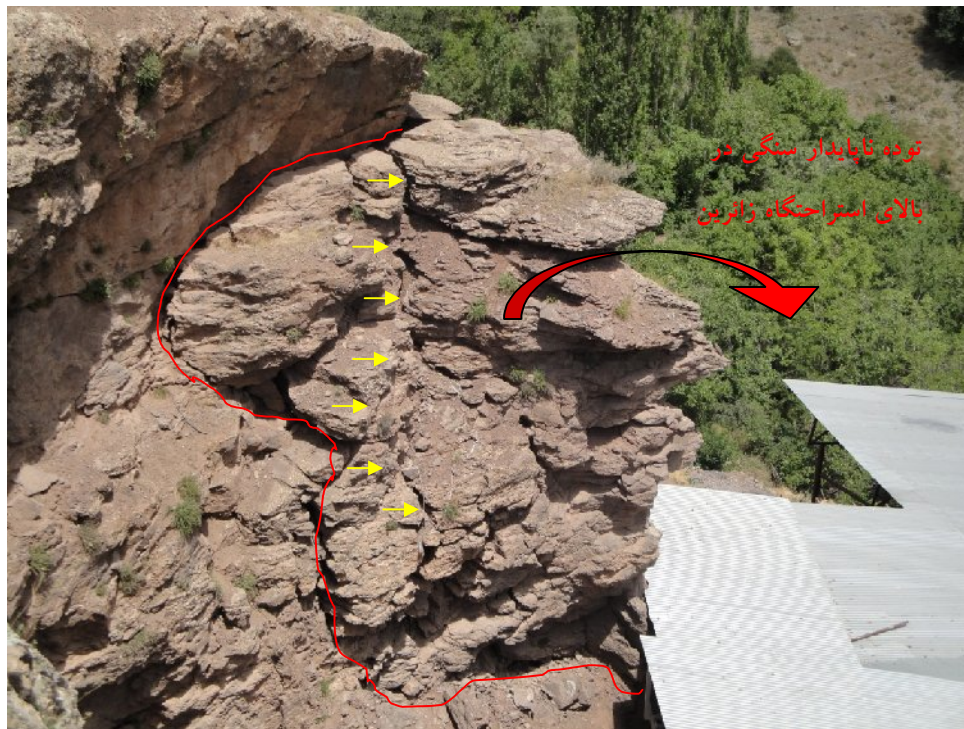
شکل ۱۰: توده ناپایدار سنگی در بالای استراحتگاه زائرین. وضعیت درزه نشان داده شده بوسیله پیکان زرد بحرانی است. (دید به سوی شمال خاوری).

- استراحتگاه زائرین به محلی دیگری انتقال یابد تا در صورت واژگونی توده سنگی تلفات جانی در بر نداشته باشد. همچنین زائرین به صورت گروه‌های کم جمعیت به آرامگاه فرستاده شوند و مدت زمان زیارت کوتاه گردد تا زائرین به مدت طولانی در منطقه خطر قرار نگیرند.

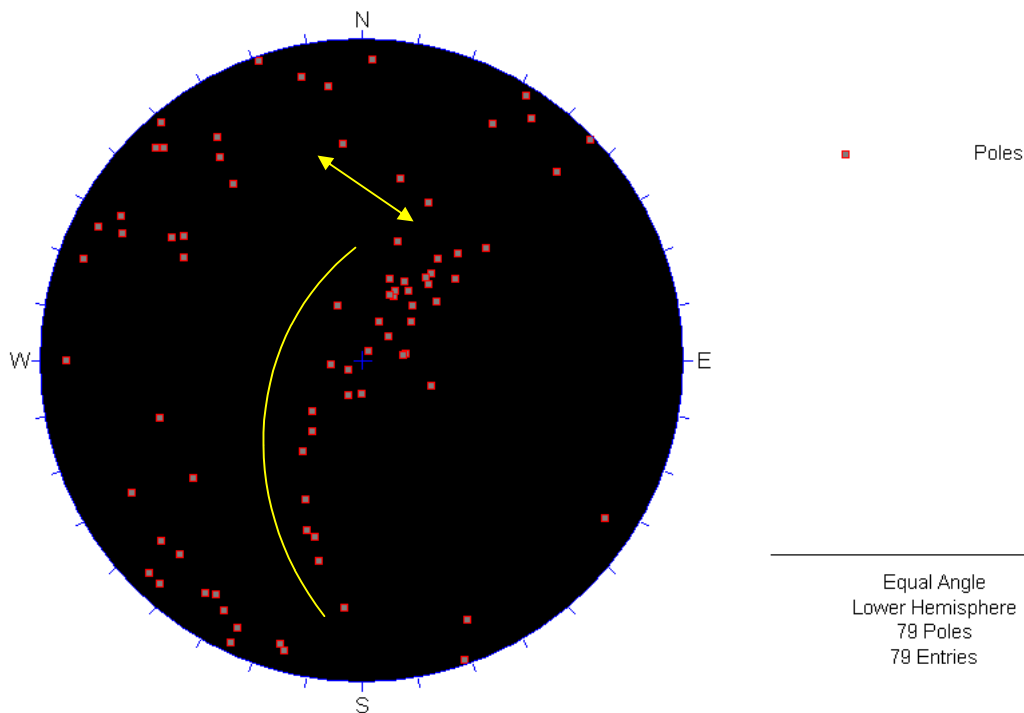
نمودار ۳: قطب درزه‌ها و لایه‌بندی‌های برداشت شده. قرار نگرفتن قطب درزه‌ها در یک منطقه مشخص نشان از جابجایی و حرکت دامنه دارد. کمان و پیکان زرد جابجایی و حرکت درزه‌ها در دامنه را نشان می‌دهد.

- با توجه به نمودار ۳ و جابجایی جهت شیب‌درزه‌های نشان داده شدن در آن، امکان تغییر جهت شیب درزه‌ها در توده سنگی ناپایدار، رخ دادن پدیده واژگونی (Toppling) در آینده دور از ذهن نیست.

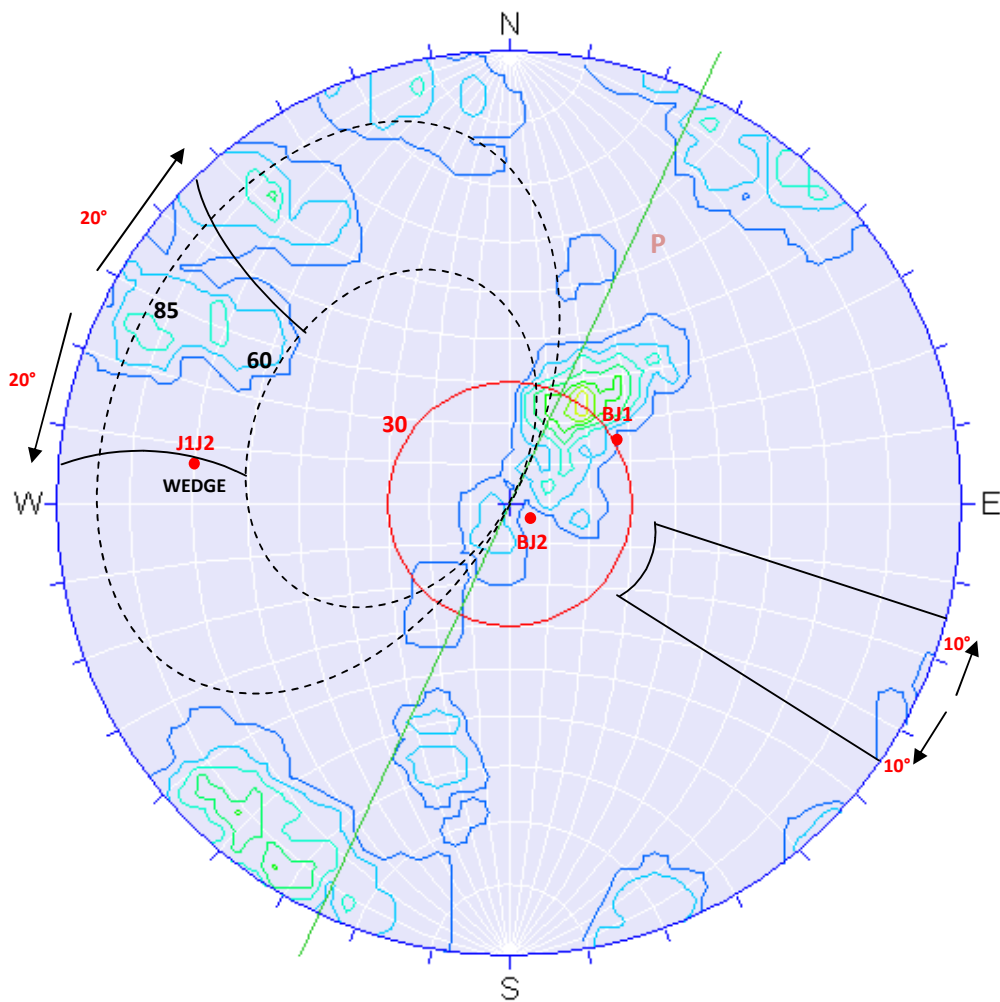
نمودار ۵: تحلیل پایداری دامنه به روش دانکن (Duncan).

بر اساس خروجی نرم افزار Dips و تحلیل دانکن، در محل برخورد سیستم درزه‌های J1 و J2 در منطقه، توانایی ایجاد گوه (Wedge) و لغزش صفحه‌ای وجود دارد. همچنین در محل برخورد لایه‌بندی (B) و J1 با اینکه قطب محل برخورد صفحات در خارج از محدوده واژگونی قرار می‌گیرد اما نزدیکی به منطقه واژگونی و روند تغییر جهت شیب درزه‌ها در پهنه مورد مطالعه بر اثر حرکت دامنه امکان رخداد واژگونی بلوک‌های سنگی (Toppling) بر اثر عوامل محرک مانند زلزله یا لغزش دامنه‌ای را نشان می‌دهد. گفتنی است هم اکنون تعدادی از درزه‌ها بر اثر فشار ناشی از لغزش دامنه جهت شیبی مخالف شیب دامنه پیدا

کرده‌اند که این موضوع می‌تواند شرایط واژگونی بلوک‌های سنگی (Toppling) را فراهم کند. همچنین شسته شدن زیر بلوک‌های سنگی رخداد یاد شده را سرعت می‌بخشد و نیز می‌تواند باعث سنگ افت (Rock Fall) شود. پدیده سنگ افت هم اکنون در سقف آرامگاه امکان رخ دادن دارد.

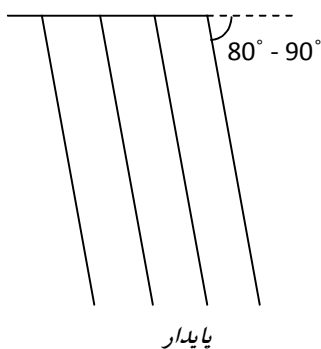
شرایط کنونی و مقدار شیب کلی درزه‌ها.

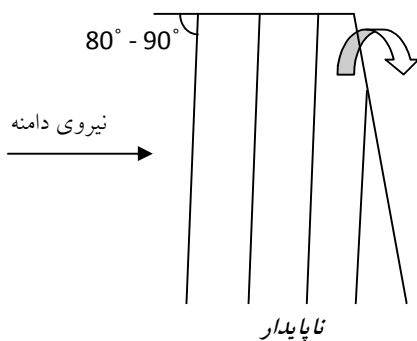
شرایط درزه‌ها و تغییر جهت شیب در راستای تقویت شرایط لازم برای واژگونی (Toppling)، بر اثر حرکت‌های دامنه‌ای.

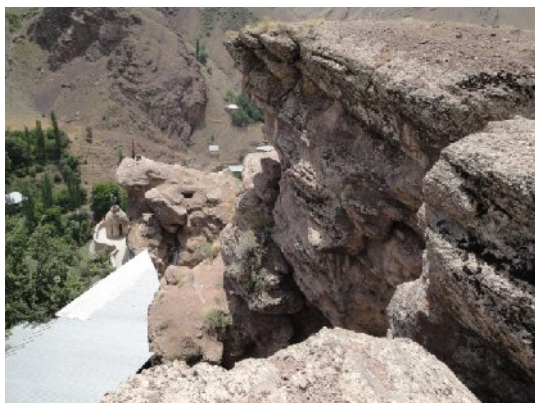
شکل ۱۱: ۱۱-۱ وضعیت درزه‌داری توده سنگ در بالای استراحتگاه زائرین. ۱۱-۲ وضعیت بلوک‌های سنگی ناپایدار نسبت به استراحتگاه زائرین. ۱۱-۳ وضعیت بلوک‌های ناپایدار نسبت به بنای امامزاده. ۱۱-۴ نمونه‌ای از درزه شکل گرفته در بالای امامزاده. ۱۱-۵ جمعیت زائرین در استراحتگاه پایین دست توده سنگی ناپایدار.

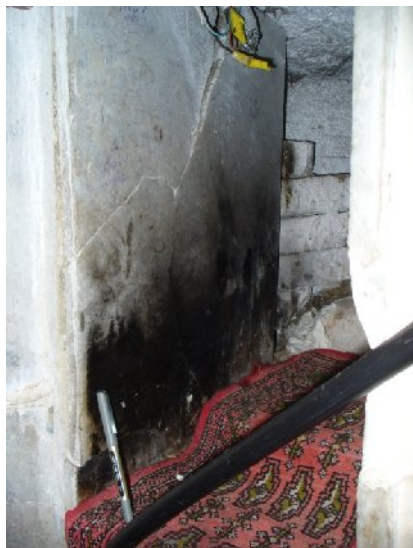
شکل ۱۲: ۱۲-۱، ۱۲-۲ و ۱۲-۳ ترک‌های ایجاد شده بر روی سنگ نمای درون امامزاده و بیرون زدگی برخی سنگ‌ها بر اثر فشار و حرکت توده ناپایدار سنگی. ۱۲-۴ ریزش و ترک خوردگی در محل برخورد توده ناپایدار و بنای آرامگاه امامزاده.

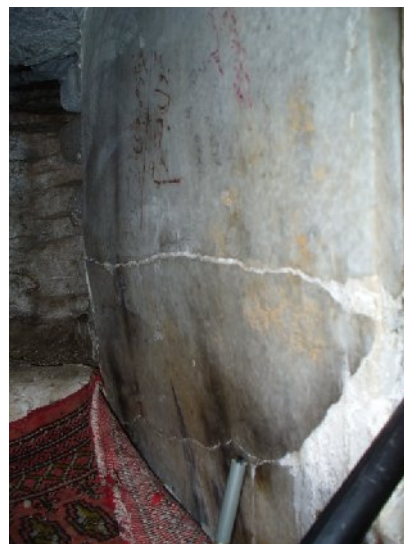
۱۲-۱

آرامگاه در زیر توده سنگی ناپایدار بالای امامزاده قرار دارد. با توجه به خردشدگی توده‌های سنگی (شکل ۱۱) و همچنین با کمی دقت در بنای آرامگاه (شکل ۱۲)، اثر حرکت توده سنگی به سمت رودخانه و پایین دست را می‌توان به خوبی دید. بنابراین و با بررسی موارد ذکر شده در بالا به این نتیجه می‌توان رسید که موقعیت فعلی امامزاده جهت زیارت و اسکان زائرین مناسب نمی‌باشد و بررسی‌های زمین‌شناسی، خطر واژگونی توده سنگی بر روی ساختمان امامزاده را تایید می‌کند. این حادثه می‌تواند در اثر رخداد زلزله یا زمین‌لغزش سرعت یابد و تشدید شود.
