وزارت صنایع و معادن  
سازمان زمین شناسی و  
اکتشافات معدنی کشور  
GEOLOGICAL SURVEY & MINERAL  
EXPLORATION OF IRAN

بررسی ناپایداری دامنه‌ای امامزاده ابراهیم، روستای تکیه سپهسالار،

آسارا - جاده چالوس

## A Study of the instability of hillside of Emamzadeh Ibrahim, Tekyeh Sepahssalar Village, Assara Chalous Road

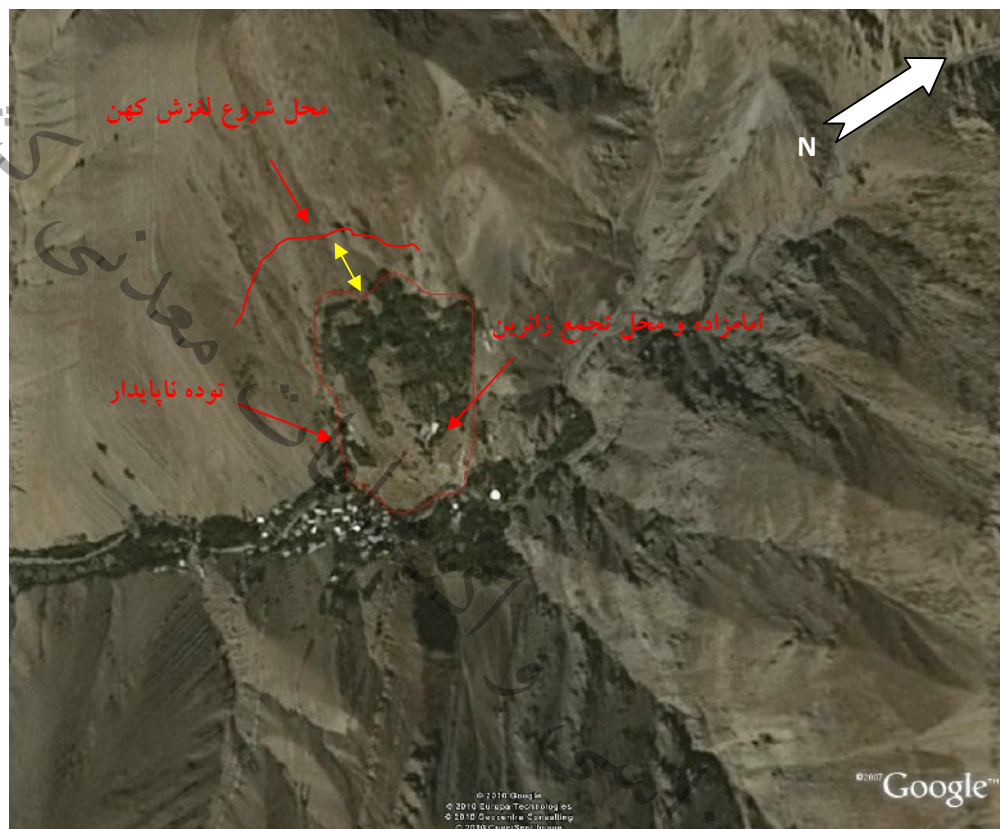
دامنه‌ای که امامزاده بر روی آن قرار دارد در عضو توف بالایی سازند کرج و نهشته‌های تفکیک نشده میوسن (به‌طور مشخص کنگلومرای میوسن) قرار دارد. در بخش‌های پایین دامنه امامزاده وجود مارن و گچ و نزدیکی دامنه به راندگی مشاء - فشم و تأقدیس بزرگ کهار، پایداری این دامنه را به شدت تحت تأثیر قرار داده است، به گونه‌ای که درزه‌های بزرگ باعث جداشدن بلوک‌های سنگی از یکدیگر شده است. گفتنی است رخداد زلزله ۱۳۴۱ بویین زهرا و ۱۳۶۸ رودبار و ۱۳۸۳ بلده، این ناپایداری‌ها را بیشتر کرده است. عبور رودخانه از پای دامنه و شسته شدن دیواره دامنه سبب افزایش ناپایداری شده است. این دامنه بخشی از یک زمین لغزش کهن می‌باشد که همچنان پویا است (شکل ۲). وجود ترک‌ها در دامنه خاکی

شکل ۲: توده ناپایدار که امامزاده بر روی آن قرار دارد و ناشی از زمین لغزش کهن در گذشته می باشد. این لغزش سبب تغییر مسیر رودخانه در گذشته شده است.

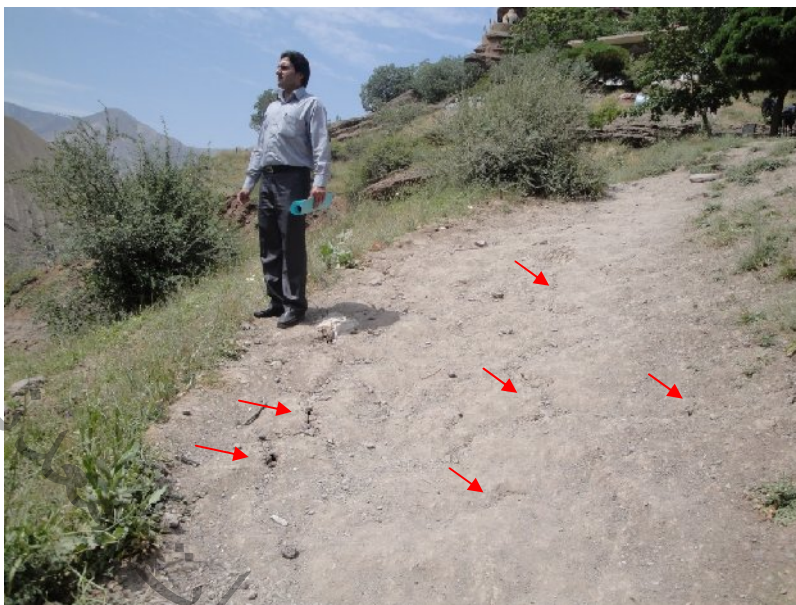
شمال خاوری امامزاده با بازشدگی میانگین ۲-۳ سانتیمتر (شکل ۵،۴،۳) و نیز بالا کشیدن آبراهه موجود در دامنه (شکل ۷ و ۶) گواه بر پویایی دامنه دارد.

شکل ۳: وجود ترک‌های کششی در دامنه و مسیر منتهی به امامزاده. (دید به سوی جنوب باختری).

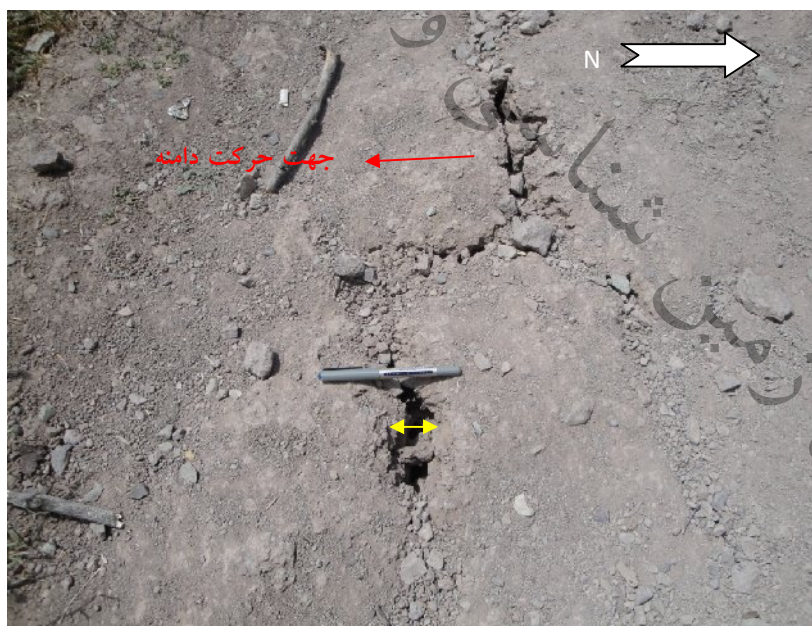
شکل ۴: وجود ترک با بازشدگی ۴-۵ سانتیمتر در دامنه و مسیر منتهی به امامزاده.

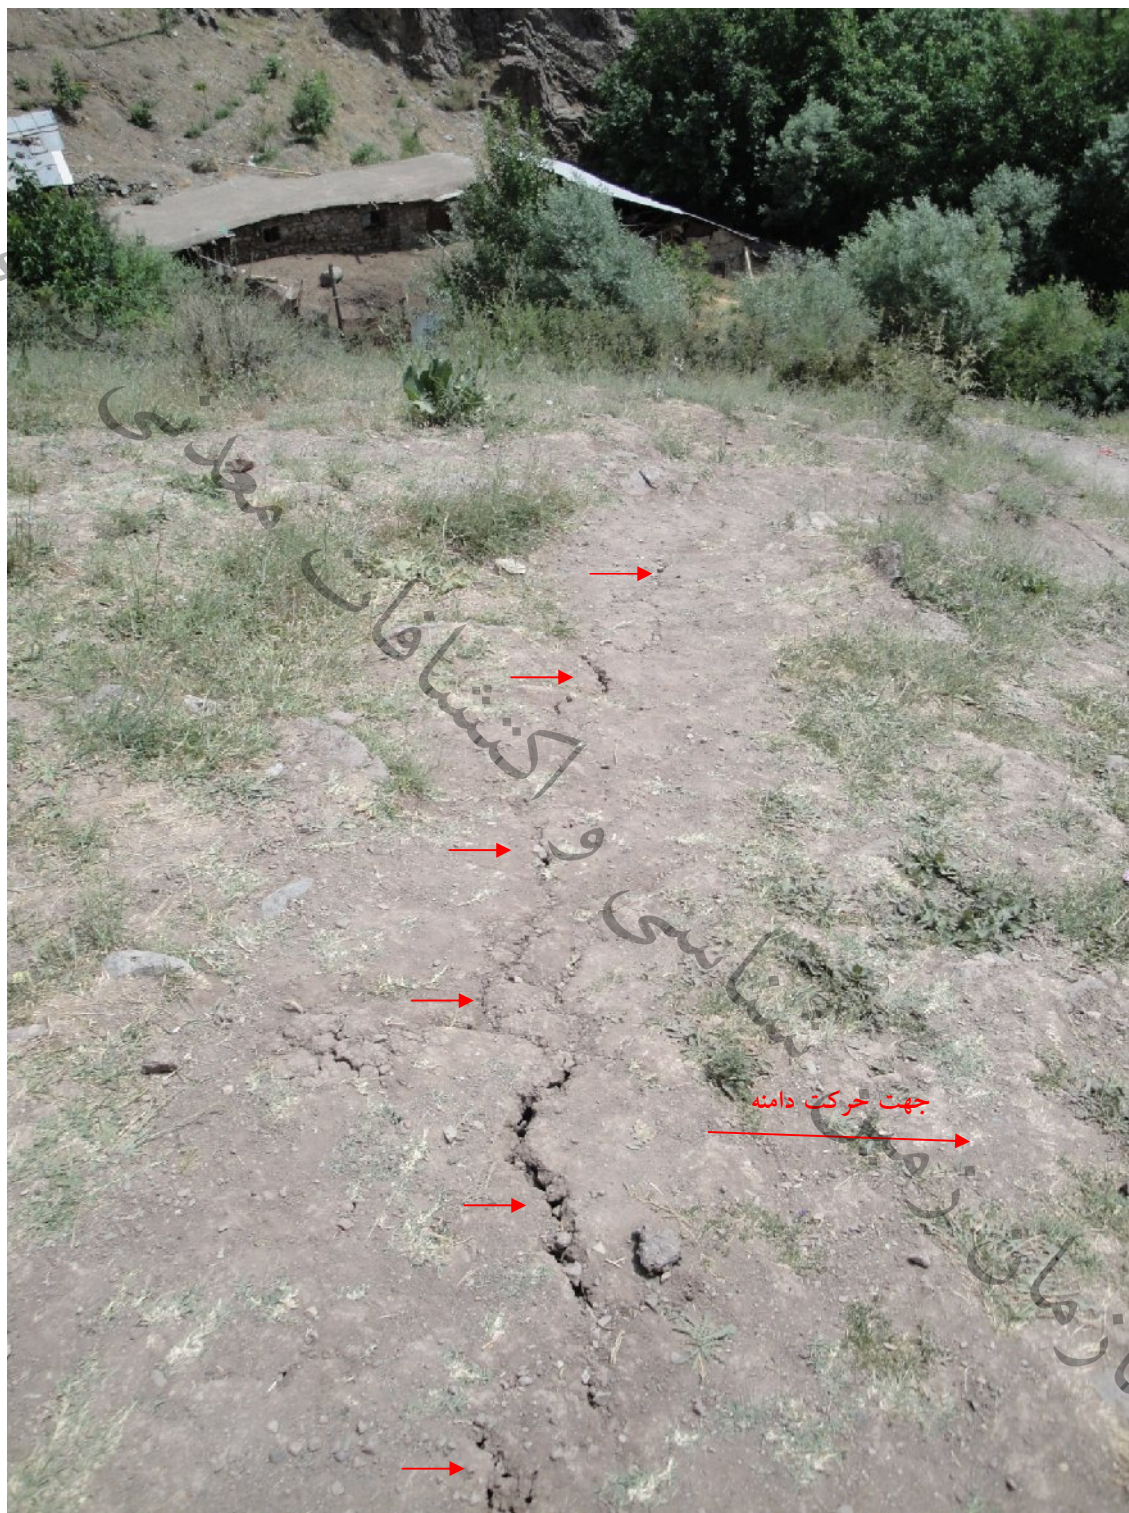
شکل ۵: ترک طولی کششی ایجاد شده در دامنه مسیر منتهی به امامزاده. (دید به سوی شمال خاوری).

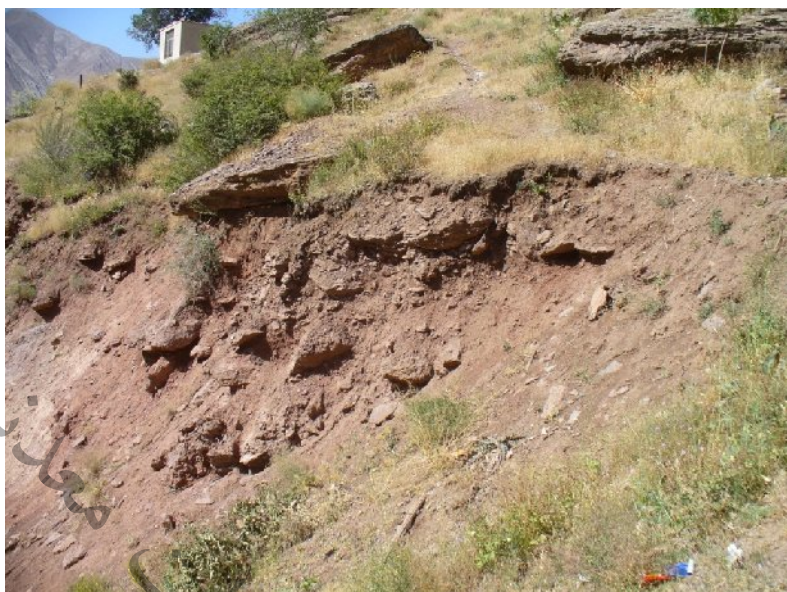
شکل ۶: ریزش و پیشروی فرسایش خندقی به سمت بالادست در پایین امامزاده. (دید به سوی جنوب باختری).

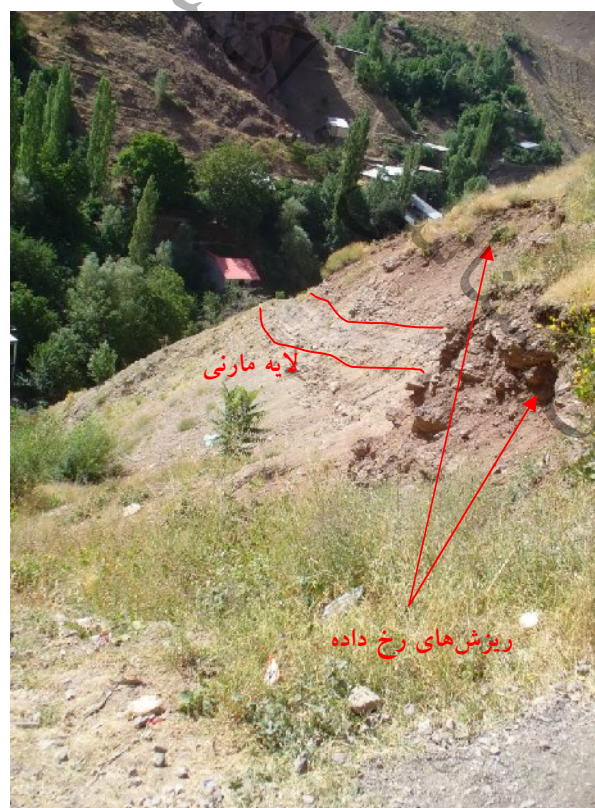
شکل ۷: پیشروی فرسایش و ریزش در پایین دست امامزاده. (دید به سوی جنوب).

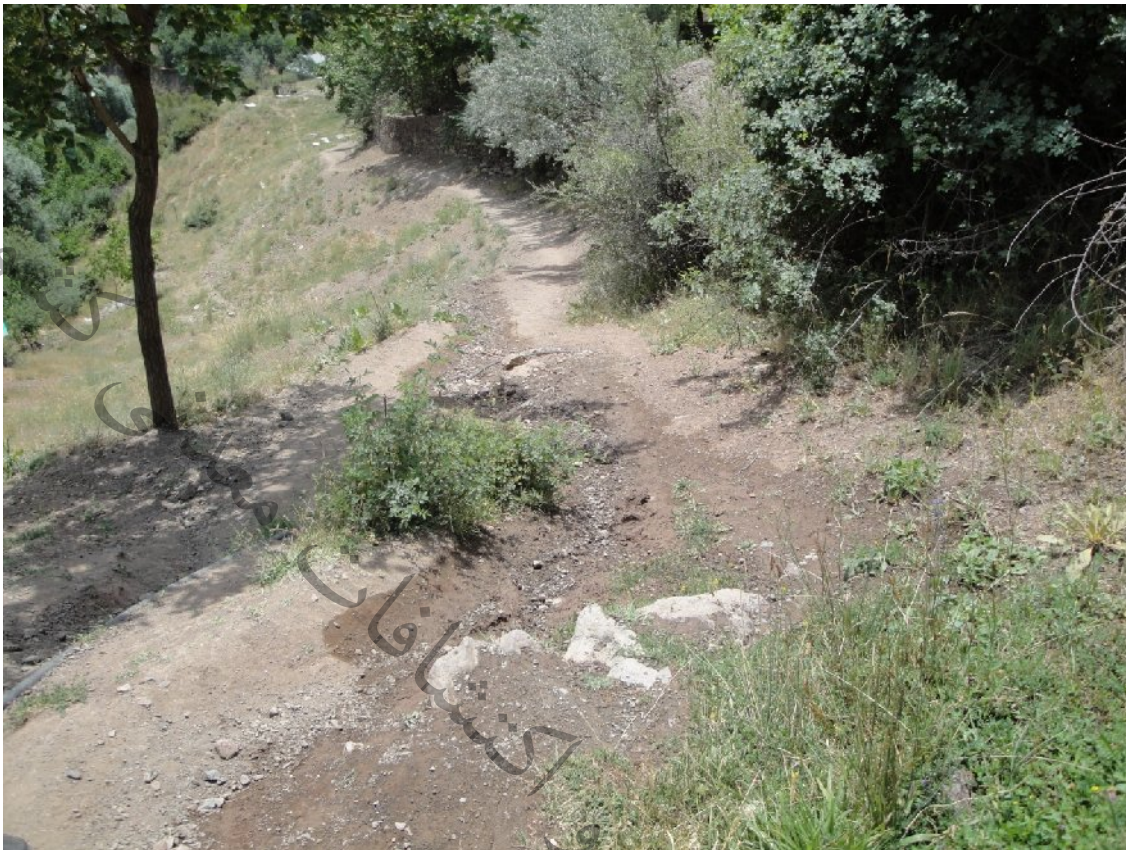
دفع فاضلاب، آبیاری باغ‌های پیرامون امامزاده و نفوذ آب به دامنه پایین دست امامزاده، سبب جذب آب توسط مارن‌ها و گچ موجود در دامنه شده، در نتیجه ناپایداری آن تشدید می شود (شکل ۸).

شکل ۸: تزریق آب ناشی از آبیاری باغ‌ها و دفع فاضلاب به ترک‌های ایجاد شده در دامنه سبب سرعت بخشیدن به حرکت دامنه می‌شود. (دید به سوی جنوب خاوری).

- آبیاری باغ‌های دامنه با استفاده از آبیاری قطره‌ای کاهش یابد.
- دامنه پایین دست امامزاده زهکش شود تا از فشار آب منفذی کاسته شود.
- انجام بررسی‌های دقیق، برای ساخت سازه نگهبان با ابعادی مناسب، در دامنه پایین دست امامزاده و کنار رودخانه صورت پذیرد.

- سازه‌های ایمن برای اسکان مردم روستا و زائرین در هنگام زلزله و یا لغزش ساخته شود.
- بازنگری در دفع فاضلاب و استفاده از روش جمع‌آوری فاضلاب به گونه‌ای که از نفوذ مواد دفعی به زمین جلوگیری شود.

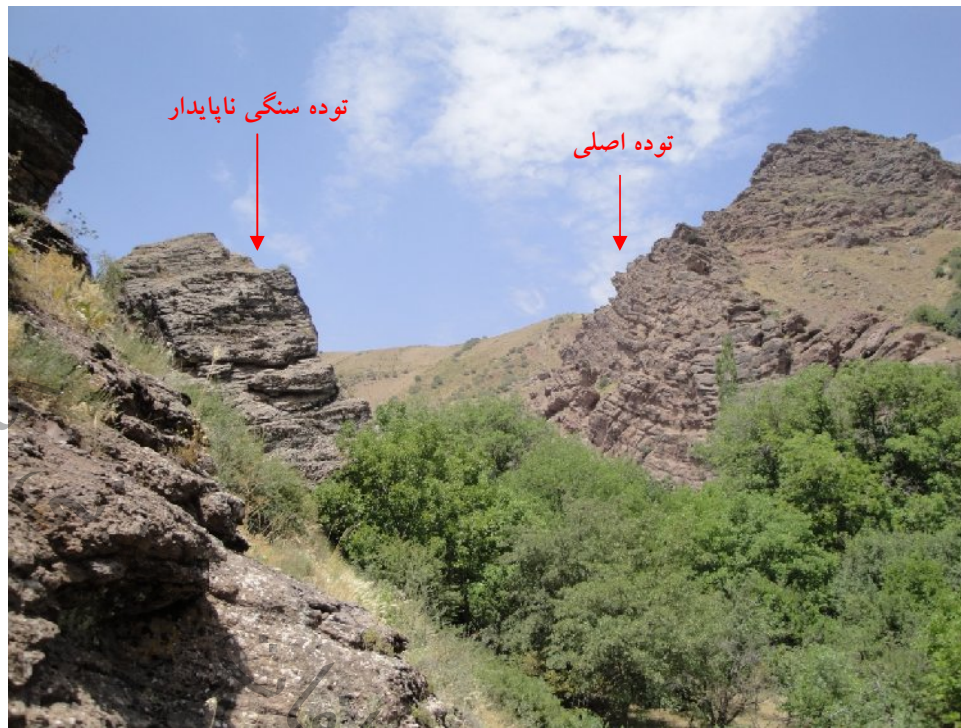
گسیختگی و جدایش بلوک‌های سنگی از توده اصلی ناشی از رخدادهای کوهزایی، چین‌خوردگی و زمین‌ساخت، رویداد زمین‌لرزه‌ها، بارش‌های فصلی، یخبندان‌های دوره‌ای، فرسایش و هوازدگی سنگ‌ها، فرسایش و شسته شدن پاشنه شیب‌ها، باعث تشکیل بلوک‌های سنگی، خردشدگی شدید، تشکیل و توسعه درزه و شکاف‌ها، افزایش گسیختگی و احتمال پدیده سنگ‌افت در بالای امامزاده می‌گردد، همچنین خطر رویداد زمین‌لغزش در گستره مورد مطالعه را بالا می‌برد و امکان رویداد حادثه‌ای تلخ را در محل تجمع زائرین، بیش از پیش می‌نماید (شکل ۹ و ۱۰).

شکل ۹: جدایش بلوک‌های سنگی از توده اصلی بر اثر فعالیت‌های زمین‌ساختی و رخداد زلزله. (دید به سوی شمال).

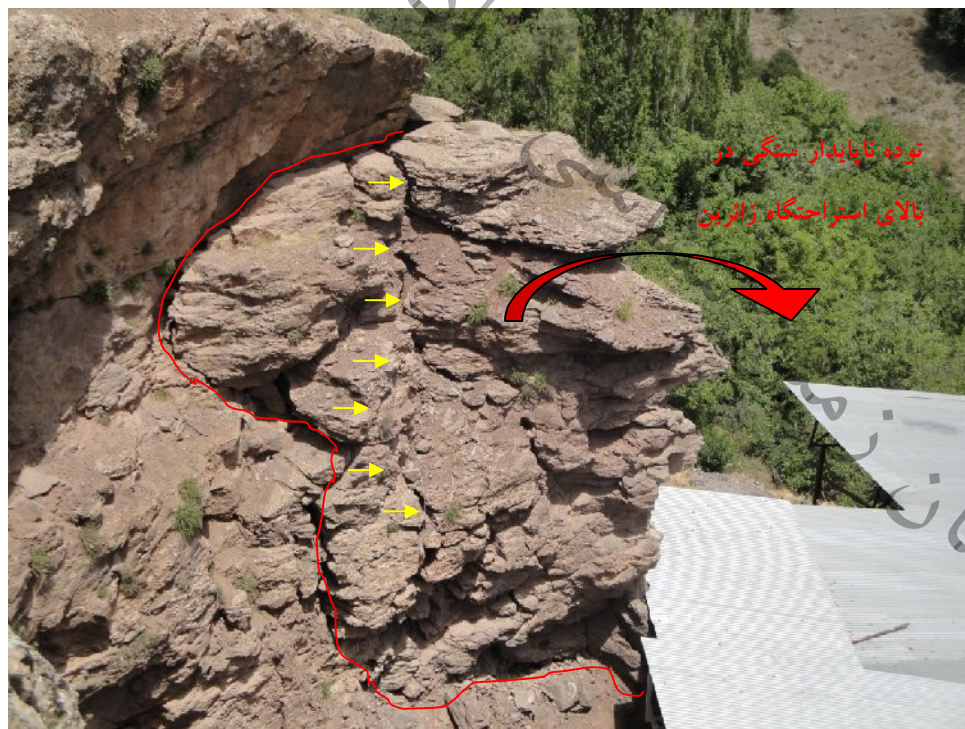
شکل ۱۰: توده ناپایدار سنگی در بالای استراحتگاه زائرین. وضعیت درزه نشان داده شده بوسیله پیکان زرد بحرانی است. (دید به سوی شمال خاوری).

- استراحتگاه زائرین به محلی دیگری انتقال یابد تا در صورت واژگونی توده سنگی تلفات جانی در بر نداشته باشد. همچنین زائرین به صورت گروه‌های کم جمعیت به آرامگاه فرستاده شوند و مدت زمان زیارت کوتاه گردد تا زائرین به مدت طولانی در منطقه خطر قرار نگیرند.

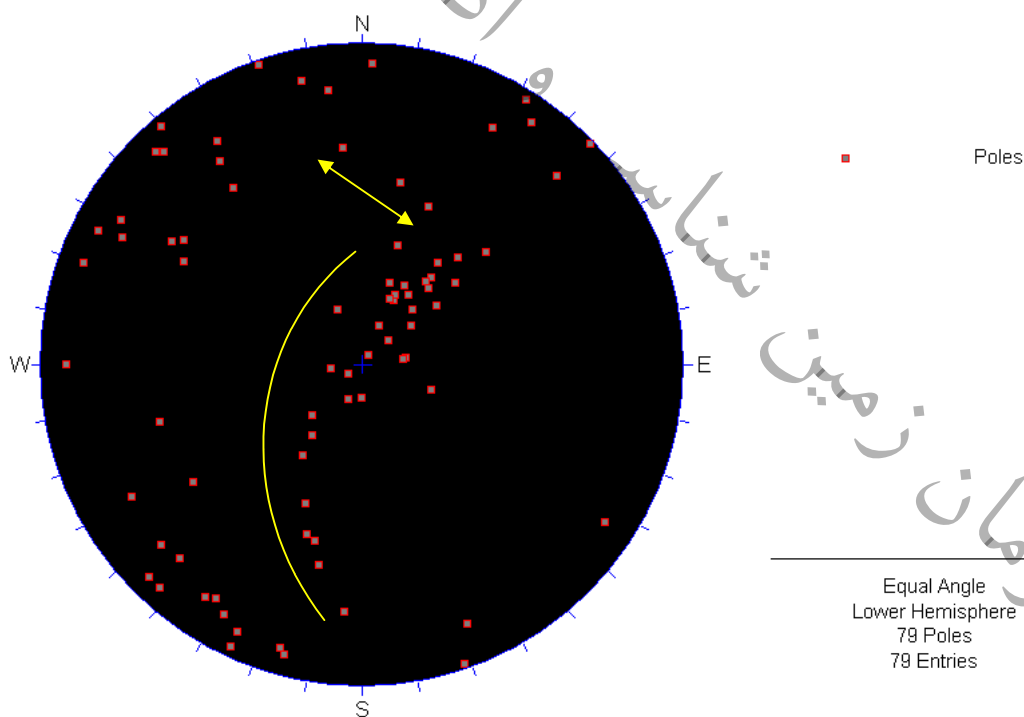
نمودار ۳: قطب درزه‌ها و لایه‌بندی‌های برداشت شده. قرار نگرفتن قطب درزه‌ها در یک منطقه مشخص نشان از جابجایی و حرکت دامنه دارد. کمان و پیکان زرد جابجایی و حرکت درزه‌ها در دامنه را نشان می‌دهد.

- با توجه به نمودار ۳ و جابجایی جهت شیب‌درزه‌های نشان داده شدن در آن، امکان تغییر جهت شیب درزه‌ها در توده سنگی ناپایدار، رخ دادن پدیده واژگونی (Toppling) در آینده دور از ذهن نیست.

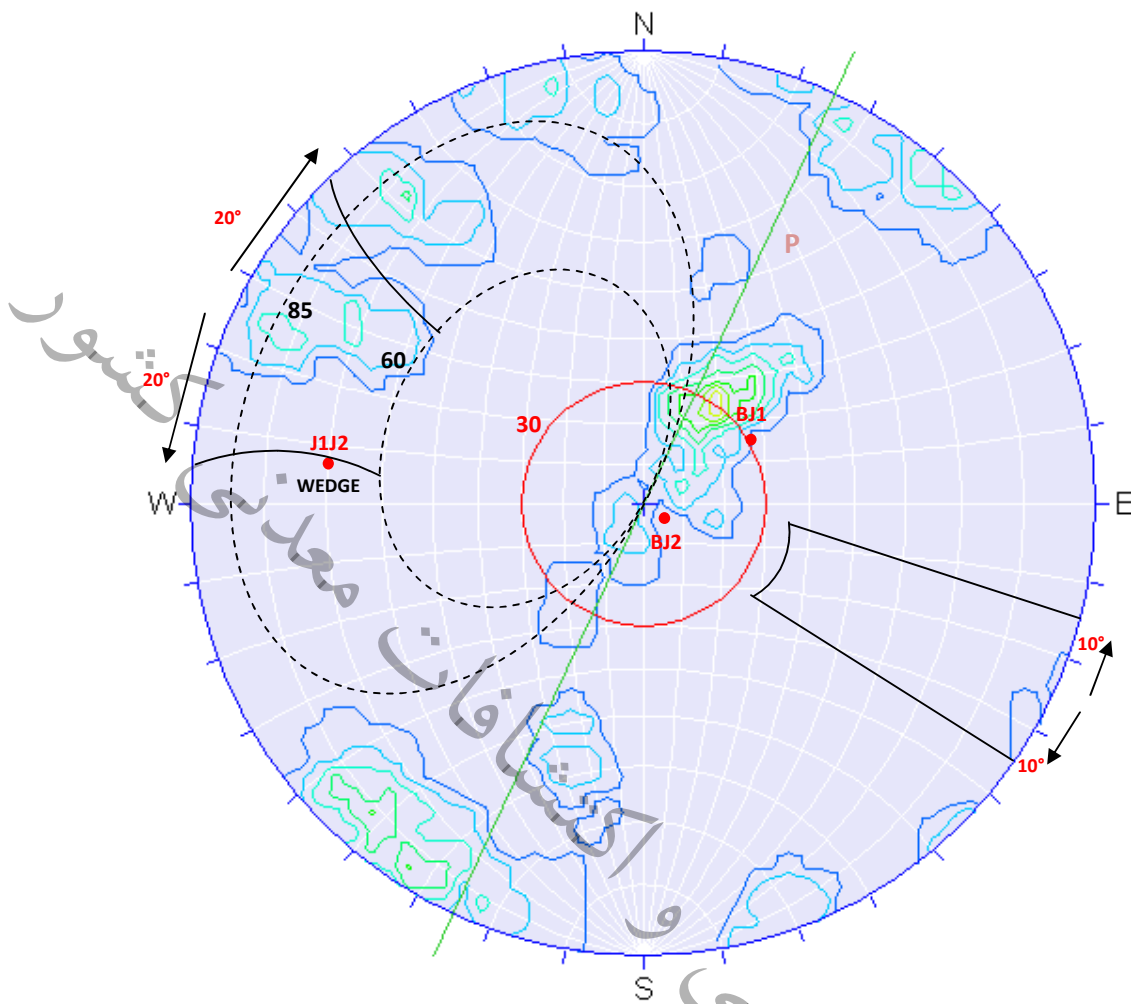
نمودار ۵: تحلیل پایداری دامنه به روش دانکن (Dancan).

بر اساس خروجی نرم افزار Dips و تحلیل دانکن، در محل برخورد سیستم درزه‌های J1 و J2 در منطقه، توانایی ایجاد گوه (Wedge) و لغزش صفحه‌ای وجود دارد. همچنین در محل برخورد لایه‌بندی (B) و J1 با اینکه قطب محل برخورد صفحات در خارج از محدوده واژگونی قرار می‌گیرد اما نزدیکی به منطقه واژگونی و روند تغییر جهت شیب درزه‌ها در پهنه مورد مطالعه بر اثر حرکت دامنه امکان رخداد واژگونی بلوک‌های سنگی (Toppling) بر اثر عوامل محرک مانند زلزله یا لغزش دامنه‌ای را نشان می‌دهد. گفتنی است هم اکنون تعدادی از درزه‌ها بر اثر فشار ناشی از لغزش دامنه جهت شیبی مخالف شیب دامنه پیدا

کرده‌اند که این موضوع می‌تواند شرایط واژگونی بلوک‌های سنگی (Toppling) را فراهم کند. همچنین شسته شدن زیر بلوک‌های سنگی رخداد یاد شده را سرعت می‌بخشد و نیز می‌تواند باعث سنگ افت (Rock Fall) شود. پدیده سنگ افت هم اکنون در سقف آرامگاه امکان رخ دادن دارد.

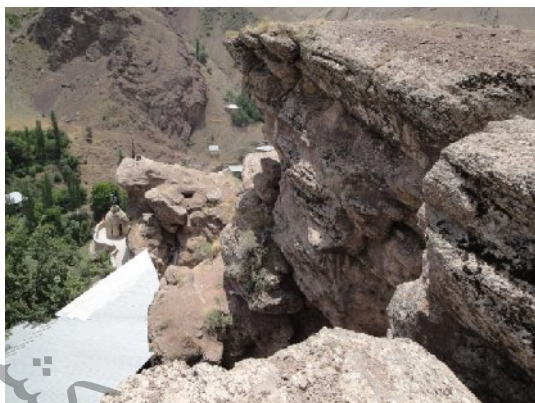
شکل ۱۱: ۱۱-۱ وضعیت درزه‌داری توده سنگ در بالای استراحتگاه زائرین. ۱۱-۲ وضعیت بلوک‌های سنگی ناپایدار نسبت به استراحتگاه زائرین. ۱۱-۳ وضعیت بلوک‌های ناپایدار نسبت به بنای امامزاده. ۱۱-۴ نمونه‌ای از درزه شکل گرفته در بالای امامزاده. ۱۱-۵ جمعیت زائرین در استراحتگاه پایین دست توده سنگی ناپایدار.

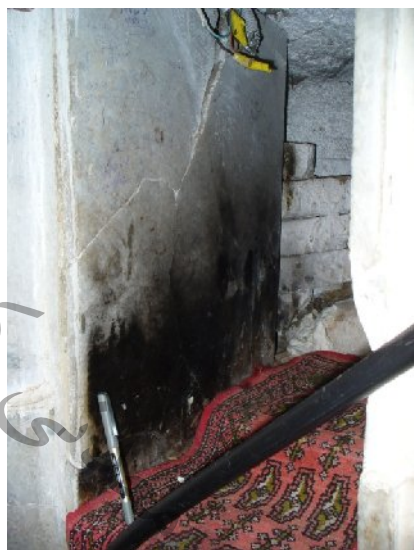
آرامگاه در زیر توده سنگی ناپایدار بالای امامزاده قرار دارد. با توجه به خردشدگی توده‌های سنگی (شکل ۱۱) و همچنین با کمی دقت در بنای آرامگاه (شکل ۱۲)، اثر حرکت توده سنگی به سمت رودخانه و پایین دست را می‌توان به خوبی دید. بنابراین و با بررسی موارد ذکر شده در بالا به این نتیجه می‌توان رسید که موقعیت فعلی امامزاده جهت زیارت و اسکان زائرین مناسب نمی‌باشد و بررسی‌های زمین‌شناسی، خطر واژگونی توده سنگی بر روی ساختمان امامزاده را تایید می‌کند. این حادثه می‌تواند در اثر رخداد زلزله یا زمین‌لغزش سرعت یابد و تشدید شود.

شکل ۱۲: ۱۲-۱، ۱۲-۲ و ۱۲-۳ ترک‌های ایجاد شده بر روی سنگ نمای درون امامزاده و بیرون زدگی برخی سنگ‌ها بر اثر فشار و حرکت توده ناپایدار سنگی. ۱۲-۴ ریزش و ترک خوردگی در محل برخورد توده ناپایدار و بنای آرامگاه امامزاده.
