3-10- اندیس معدنی بافق یا جنوب بن انار (ہمت آباد)

3-10-2- زمین شناسی

3-10-4- شرح فعالیت‌های معدنی در منطقه و نمونه برداری از آنها

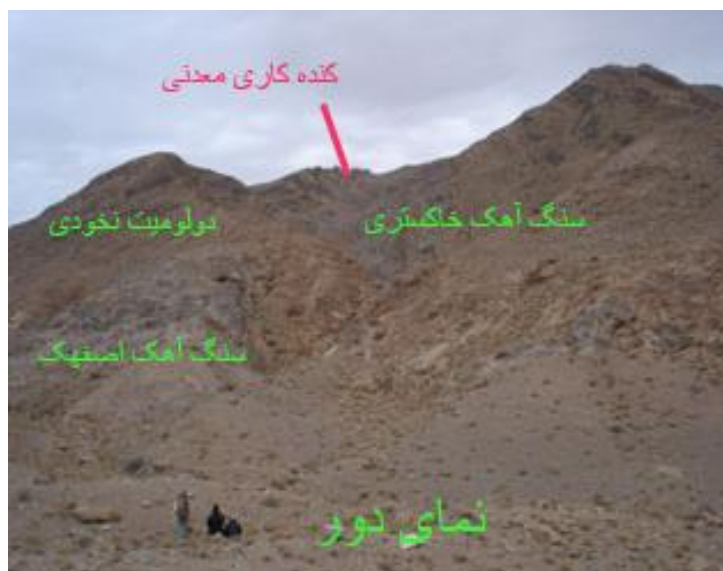
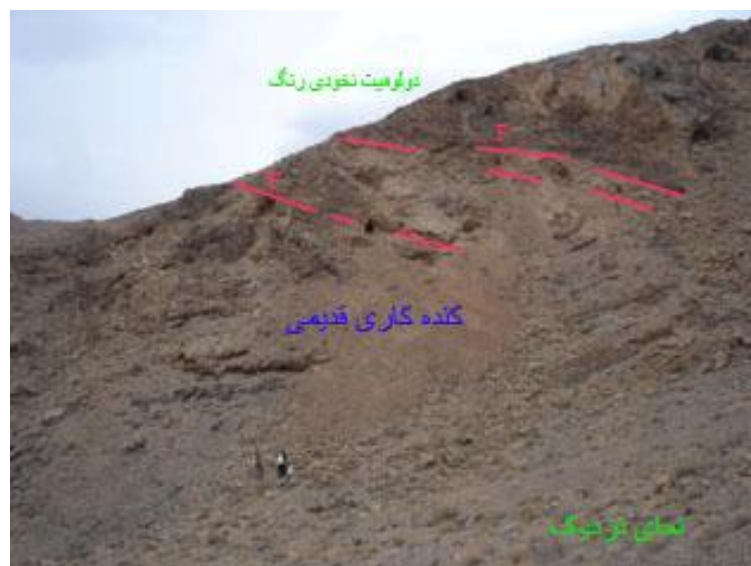
عکسهای شماره 3-81: نمایی دور از محدوده کانه سازی و سنگ میزبان و واحدهای سنگی اطراف آن. (دید به سمت شمال)

کانه سازی در مرز بین سازند اصفهک و دولومیت ماسیو قهوه‌ای و داخل واحد دولومیت قهوه‌ای رنگ صورت گرفته است (عکسهای شماره 3-81).

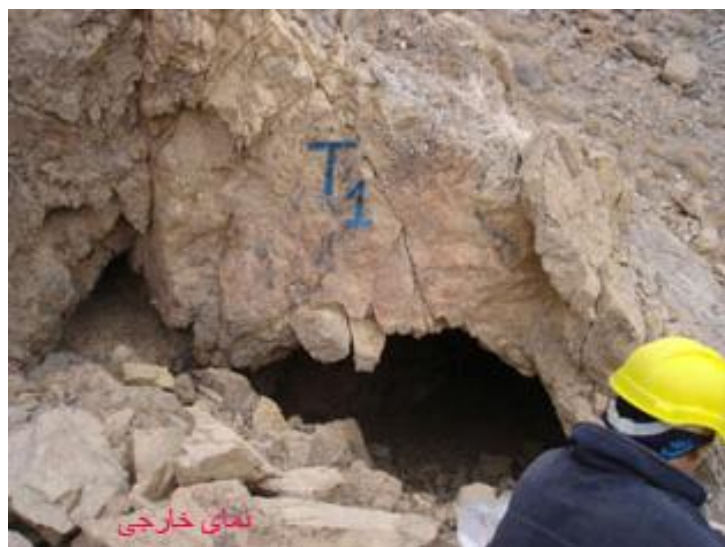
عکسهای شماره 82-3: نمای خارجی و داخلی از تونل T1 و کانه سازی که در اطراف و داخل آن صورت گرفته است. (دید بسمت شمال شرق)

این تونل در مختصات 395533E طول شرقی و 3534445N عرض شمالی و ارتفاع 1741 متری قرار دارد. روند آن N60E است. طول آن 3 متر و ارتفاع آن یک متر و عرض آن در ابتدای تونل 2 متر و در انتها به 80 سانتیمتر می‌رسد. از محل دهانه تونل گسلی با روند N70E شیب به سمت NW می‌گذرد که کانه سازی روی بصورت سفید رنگ در امتداد آن صورت گرفته است و تونل T1 جهت دنبال کردن این کانه سازی حفر شده است (عکسهای شماره 3-82).

ضخامت کانه سازی و با به عبارت بهتر آثار اکسیدها و سیلیکاتهای سفید رنگ روی در امتداد این گسل حدود 50 متر مشاهده می‌شود.

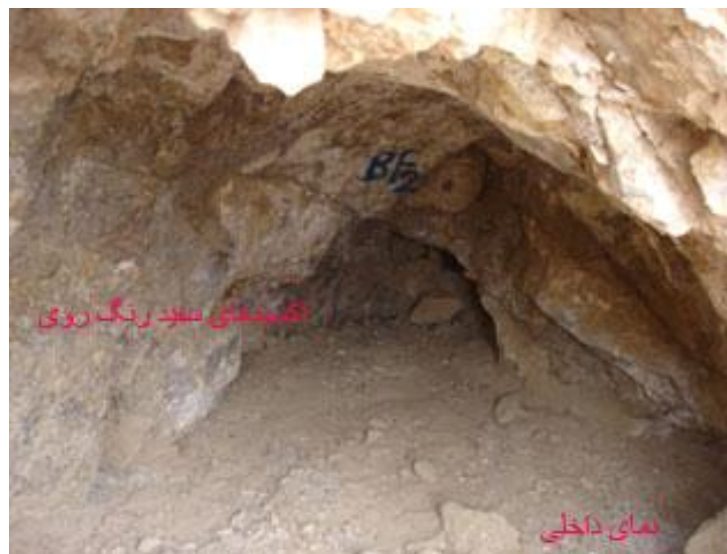
- **86-BF2**: این نمونه از داخل تونل T1 برداشته شده است. ابعاد تونل در صفحه قبل آمده است. در داخل تونل آثار کانه سازی روی بصورت سفید رنگ که اکسیدها و سیلیکاتهای روی هستند مشاهده می شود. سنگ میزبان سنگ آهک سفید رنگ خورد شده اصفهک است. آثار اکسیدهای آهن نیز مشاهده می شود (عکس شماره 82).

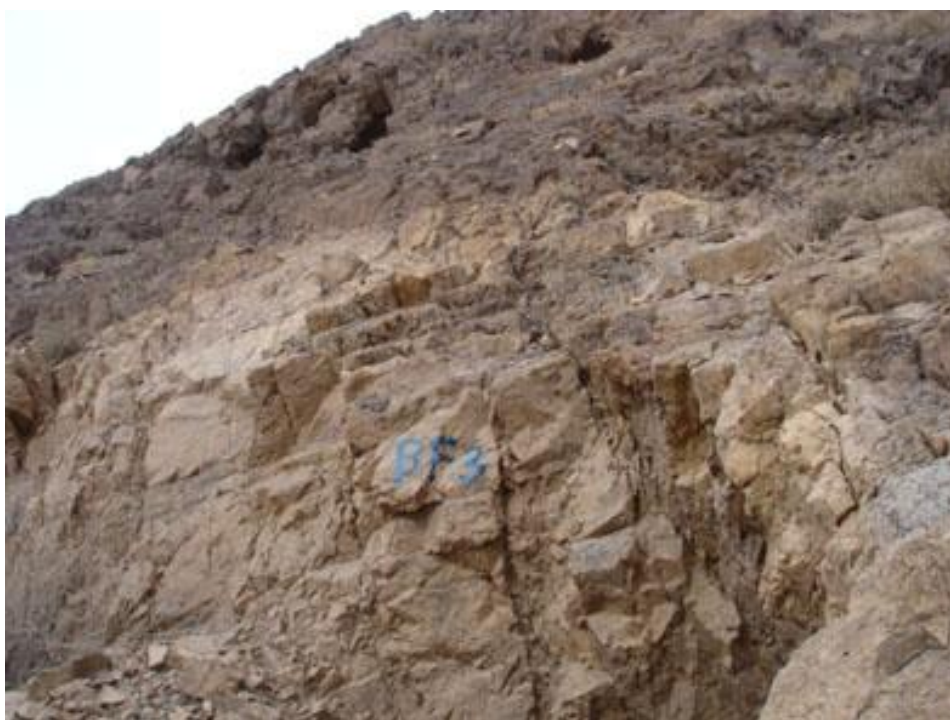
عکس شماره 83-3: نمایی از محل کانه سازی **86-BF3** و کانه سازی روی که بصورت سفید رنگ مشخص است. (دید بسمت

- **86-BF3**: طول آن 7 متر است و در مرز بین واحد سنگ آهک سفید رنگ اصفهک و سنگ آهک و دولومیت سیاه رنگ شتری قرار دارد. شدیداً خورد شده است که در طول آن آثار اکسیدهای آهن به همراه کانه سازی سفید رنگ روی مشاهده می شود (عکس شماره 83-3).

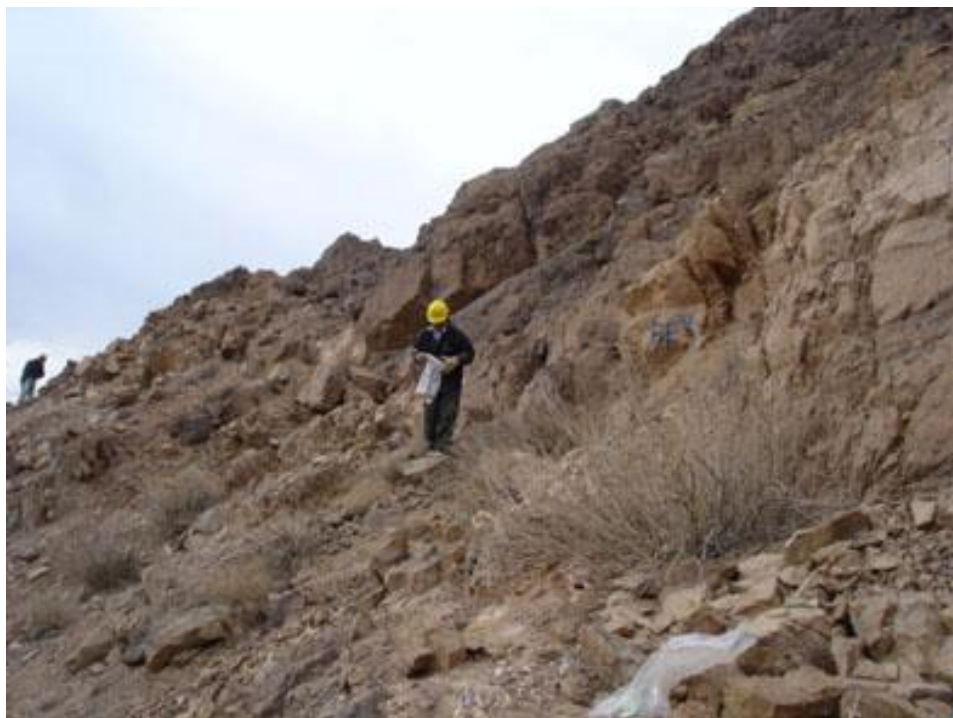
عکس شماره 84_3: نمایی از محل کانه سازی *86-BF4*. (دید بسمت غرب).

_ *86-BF4*: این ایتروال 6 متر طول دارد. در مرز بین واحد سنگ آهک سفید رنگ اصفهک و واحد دولومیتی سیاهرنگ سازند شتری می باشد. عمدتاً اکسیدهای آهن به همراه مقادیر کم از لکه های سفید رنگ روی با ابعاد $0/5^m \times 10^cm$ می شود (عکس شماره 84_3).

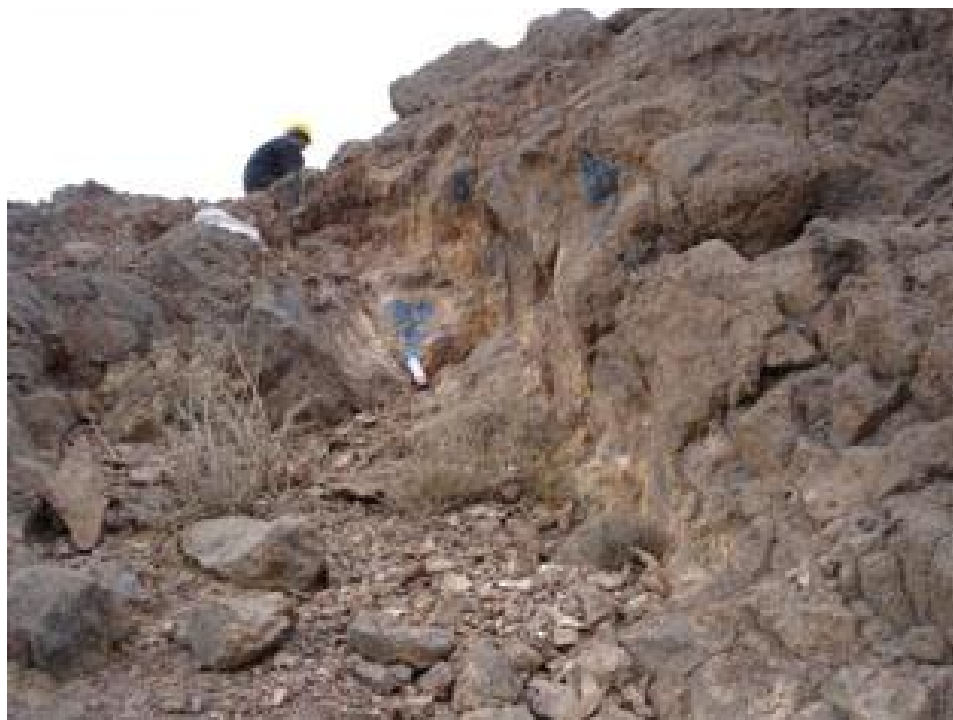
عکس شماره 86_3: نمایی از کانہ سازی سفید رنگ روی در محل نمونہ برداری 86-BF6.

_ 86-BF6: طول آن 7 متر و عرض کانہ سازی از 0/5 متر تا یک متر متغیر است و عمدتاً بصورت اکسیدهای سفید روی در طول آن مشخص است (عکس شماره 86_3). اکسیدهای آهن نیز ہمراہ با کانہ سازی روی مشاہدہ می شود.

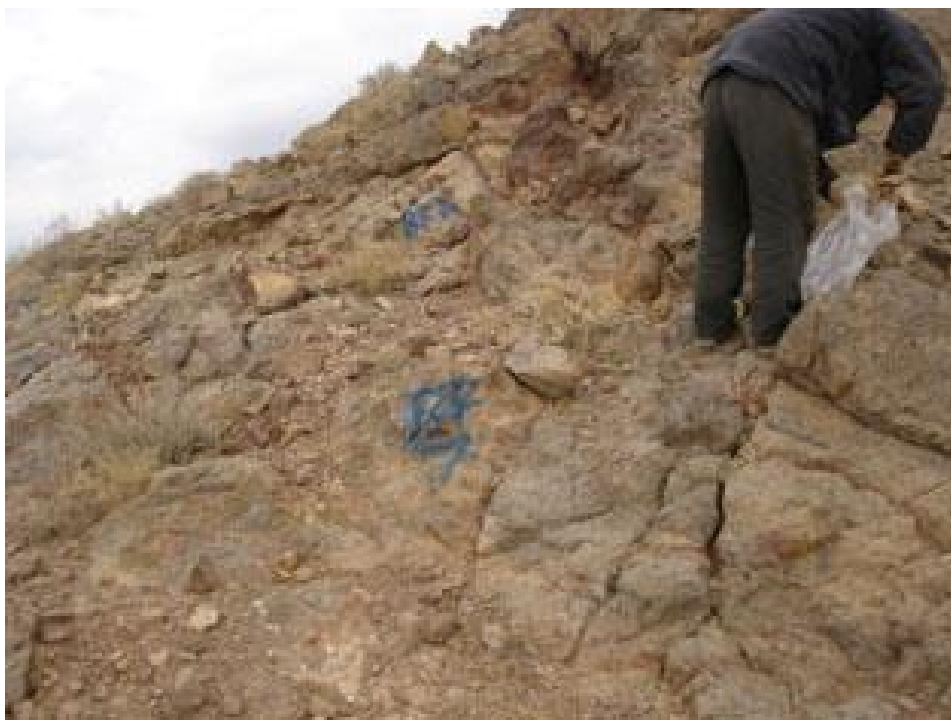
عکس شماره 3-87: نمایی از سطح نمونه برداری نمونه BF-7-86. (دید بسمت شمال)

- BF7-86: طول 6 متر و بصورت یک سطح در ابعاد 7 متر طول و 4 متر عرض مشاهده می‌شود. در این سطح درزه و شکستگیهای غنی از اکسیدهای آهن مشاهده می‌شود (عکس شماره 3-87). مختصات انتهای BF7 عبارت از 395509E طول شرقی و 3534446N عرض شمالی و ارتفاع 1748 متری است.

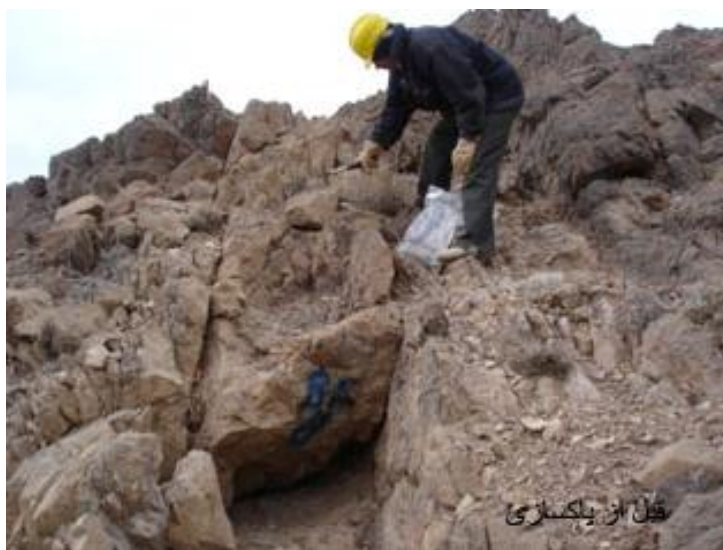
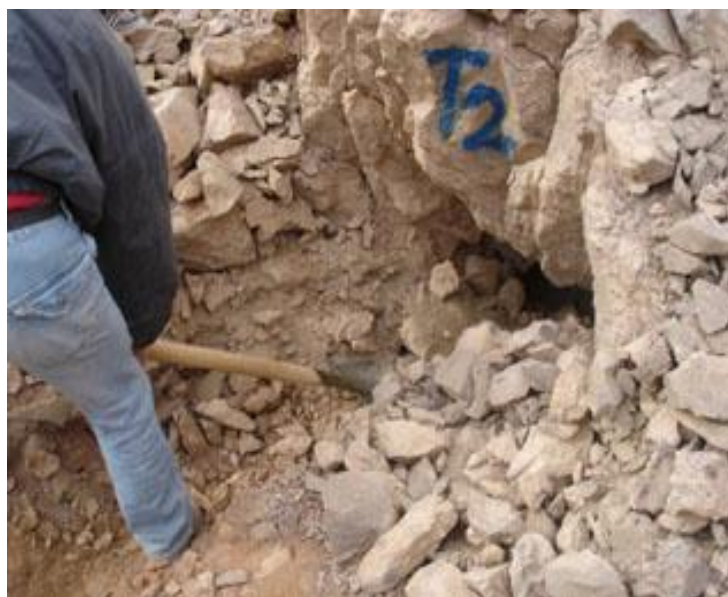
عکسهای شماره 88-3: نمایی از تونل بازسازی شده T2. (دید بسمت جنوب غرب)

86-BF8: این نمونه از شاخه سمت چپی که از انتهای اینتروال BF5 منشعب می‌شود گرفته شده است (عکسهای شماره 88-3). طول آن 8 متر و امتداد آن N33E است. در سطح آن تنها درزه‌ها و شکستگیهای غنی از اکسیدهای آهن مشاهده می‌شود. در انتهای آن یک حفره پر شده وجود دارد که پاکسازی شد (عکس شماره 88-3). در دیواره‌ها و سنگهای بیرون ریخته این حفره که حالت تونل مانند دارد و ابعاد دهانه آن $0/5^m \times 0/5^m$ متر است آثار اکسیدهای آهن مشاهده می‌شود. طول آن 3 متر است. امتداد این حفره N135 و تقریباً عمود بر روند N33E است. نمونه 86-BF-9 از این حفره گرفته شد. نام آن با T2 مشخص شده است و مختصات آن عبارت است از: 395512E طول شرقی و 35344432N عرض شمالی و ارتفاع 1738 متر است.

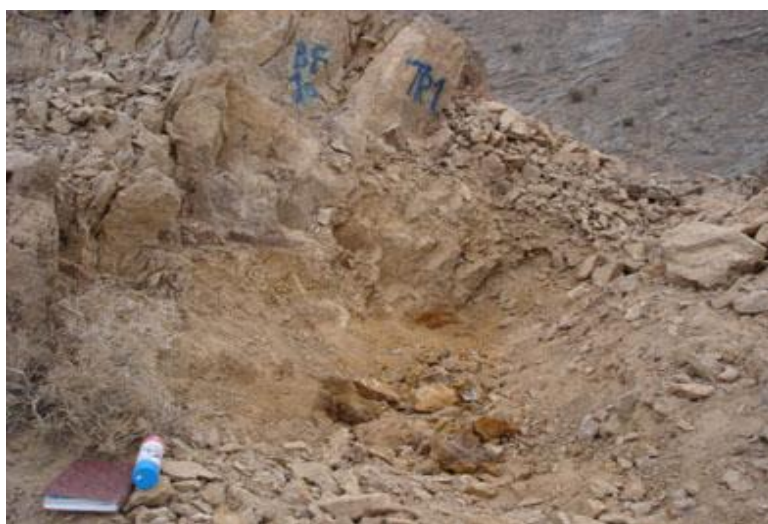
عکس شماره 3-89: نمایی از ترانشه TRI. دید به سمت جنوب شرق.

در حدود 4 متری جنوب غرب تونل T2 ترانشه‌ای در جهت N120 که تقریباً هم امتداد گسل شاخه سمت چپی است جهت بررسی کانی‌سازی در انتهای این گسل حفر شد (عکس شماره 3-89). مختصات ترانشه 395507E طول شرقی و 3534417N عرض شمالی و ارتفاع 1736 متری است. طول ترانشه 3/5 متر، عرض آن از 50 تا 160 سانتیمتر متغیر است. عمق آن از $60\text{cm} \times 100\text{cm}$ سانتیمتر متغیر می‌باشد. مقطع عرضی آن در شکل شماره 55 آورده شده است. در کف ترانشه آثار اکسیدهای آهن که احتمالاً حاوی تیغه‌های بلوری ولفنیت است مشاهده شد. نمونه 86-BF10 از کف این ترانشه بصورت شیاری گرفته شد.

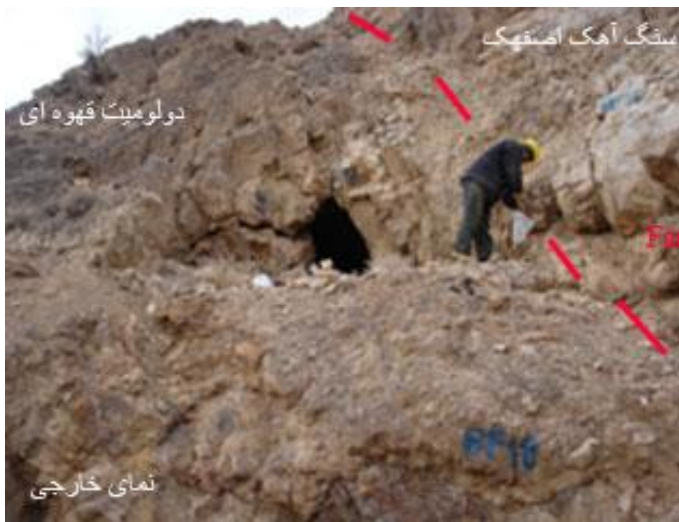
عکسهای شماره 3-90: نمای بیرونی و داخلی تونل T3.

انتہای تونل به یک شکاف منتهی می‌شود که طول آن 3 متر، عرض 80 سانتیمتر و سقف آن حداکثر به 80 سانتیمتر می‌رسد. لذا رفت و آمد داخل آن مشکل است. این شکاف ابتدا پاک سازی شد و سپس از دیواره‌های آن که عمدتاً اکسیدهای آهن حاوی بلورهای براق احتمالاً ولفنیت است نمونه 86-BF-11 برداشت شد. تونل T3 به دو قسمت دیواره سمت راست و دیواره سمت چپ تقسیم شده سپس نمونه‌های 86-BF12 تا 86-BF15 از دیواره‌های تونل برداشت شد. نمونه‌های 86-BF-12 و 86-BF-13 از دیواره سمت چپ و نمونه‌های 86-BF14 و 86-BF15 از دیواره سمت راست برداشت شد که عمدتاً اکسیدهای آهن و احتمالاً بلورهای براق ولفنیت می‌باشد. تونل T3 در مرز بین واحد سفید رنگ سازند اصفهک در بالا و دولومیت سیاهرنگ شتری در پائین حفر شده است (عکس شماره 3_90). امتداد گسلی که تونل T3 در امتداد آن حفر شده است عبارت است از: N105 با شیب 75 درجه به سمت شمال شرقی.

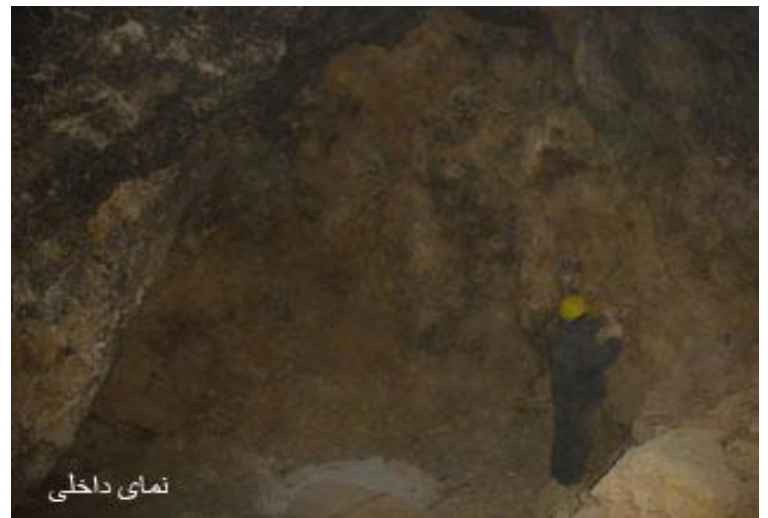
این تونل در مختصات 395523E طول شرقی و 3534424N عرض شمالی و ارتفاع 1743 متری قرار دارد. امتداد آن N85E و طول آن 15 متر است. عرض آن از 2 متر تا 6 متر متغیر است. ارتفاع سقف آن گاه تا 5 متر می‌رسد (عکسهای شماره 3-90).

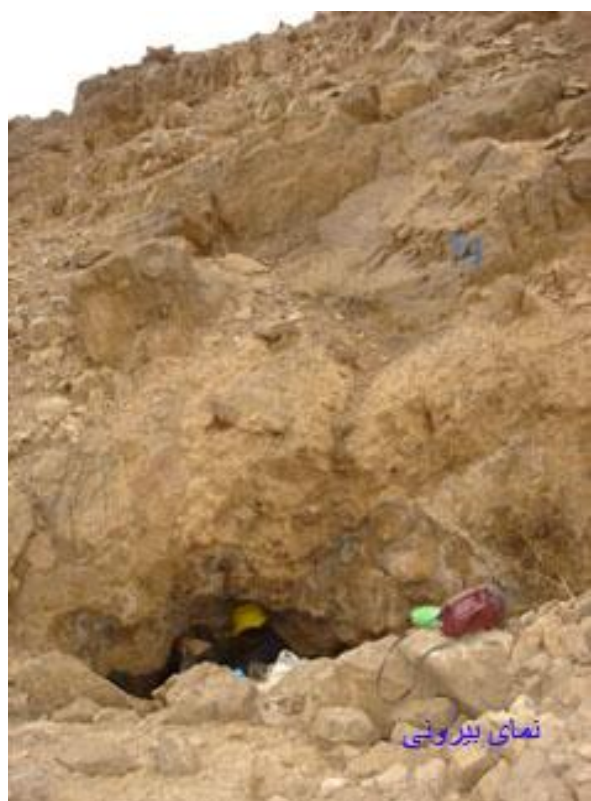
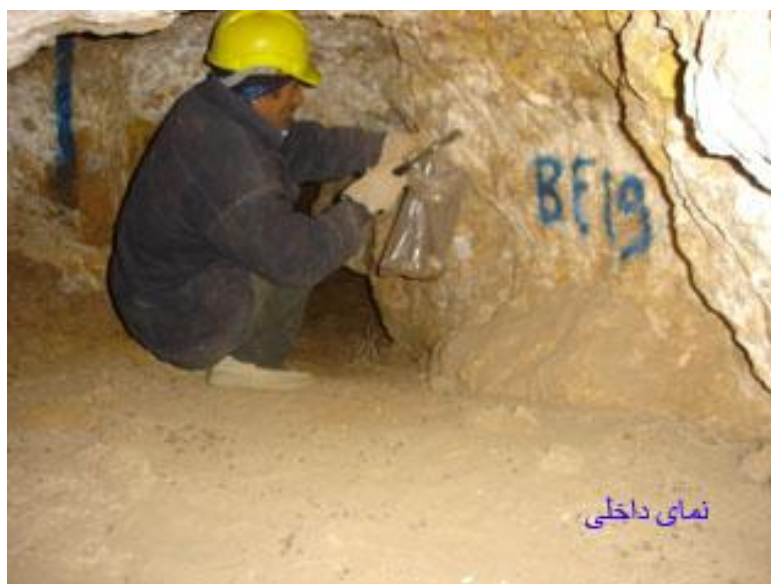
عکسهای شماره 3-91: نمای بیرونی و داخلی تونل T4.

در مختصات $395529E$ طول شرقی و $3534431N$ عرض شمالی و ارتفاع 1738 متری تونل T4 قرار دارد که در داخل واحد سنگ آهک سفید رنگ اصفهک حفر شده است. طول تونل 12 متر و در امتداد $N77E$ حفر شده است. دهانه آن حدود یک متر ارتفاع و $1^m/80^{cm}$ عرض دارد. در دیوارهای داخلی تونل آثار روی اکسیده بصورت سفید رنگ و همزه با اکسیدهای آهن مشاهده می شود (عکس شماره 3-91). از دیواره سمت

راست یا شمال خاوری تونل نمونه 86-BF-19 و از دیواره سمت چپ یا جنوب باختری آن نمونه 86-BF-20 گرفته شد. امتداد لایه بندی N70E با شیب 30 درجه به سمت شمال باختر می باشد.

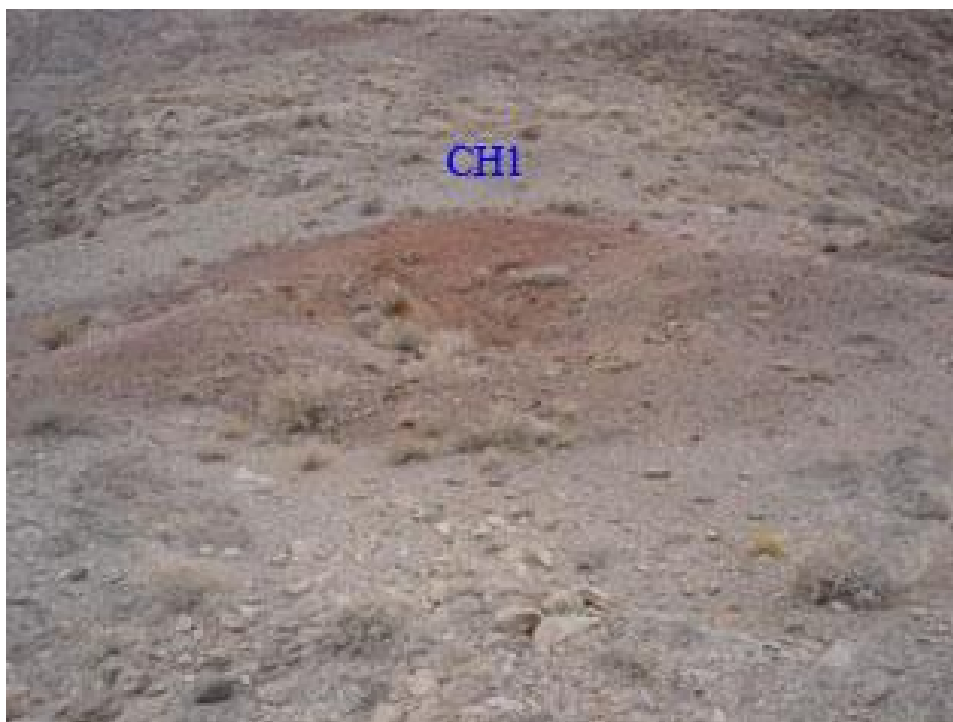
عکس شماره 92_3: نمایی از چاله اکتشافی *CHI*. دید به سمت جنوب غرب.

این چاله در مختصات 395458E طول شرقی و 3534419N عرض شمالی و ارتفاع 1741 متری واقع شده است. ابعاد چاله عبارت از 2 متر عمق و 3 متر قطر دهانه آن می باشد (عکس شماره 92_3). در دیواره های اطراف آن آثار اکسیدهای آهن به رنگ زرد و قرمز مشاهده می شود. در واریزه های داخل آن آثار اکسیدهای سفید رنگ روی مشاهده می شود. مشاهده دیواره چاله تا کف آن حاکی از آنست که به سمت عمق بر مقدار

اکسیدهای آهن و کانه‌سازی روی افزوده می‌شود. لذا ترانشه TR2 بر اساس این مشاهده در حدود 15 متری جنوب باختری آن حفر شد. نمونه 86-BF-21 از دیواره‌های این چاله و کف آن برداشت شد.

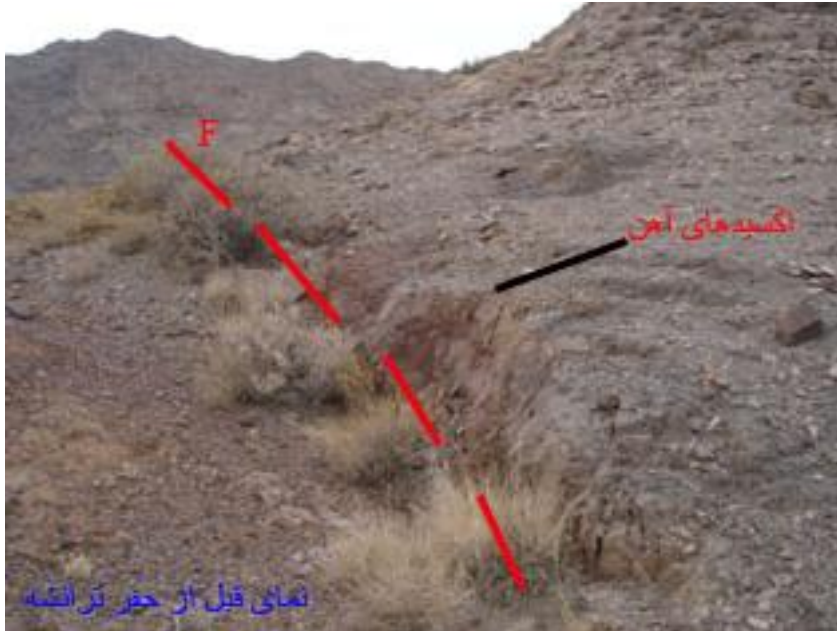
عکسهای شماره 3-93: نمای قبل و بعد از حفر ترانشه TR2. دید به سمت جنوب غرب.

این ترانشه در فاصله حدود 15 متری چاله CH1 به علت نرم بودن سطح زمین و وجود اکسیدهای آهن که احتمالاً به علت عبور گسل باشد حفر شد (عکسهای شماره 3-93). یعنی احتمال داده شد که بعلت وجود گسل کانی سازی در عمق موجود باشد. لذا در جهت N20E ترانشه‌ای با طول 6 متر، عمق 50 تا 80 سانتیمتر و عرض حدود 0/5 متر حفر شد. کف ترانشه غنی از اکسیدهای قرمز رنگ و زرد رنگ آهن بود. مقطع عرض آن در شکل شماره 3-42 کشیده شده است.

نمونه 86-BF-22 از کف ترانشه بصورت شیاری گرفته شد. حفرات ترانشه نشاندهنده افزایش کانی سازی در عمق می‌باشد. مختصات TR2 عبارت است از 395442E طول شرقی و 3534390N عرض شمالی و ارتفاع 1730 متری می‌باشد.

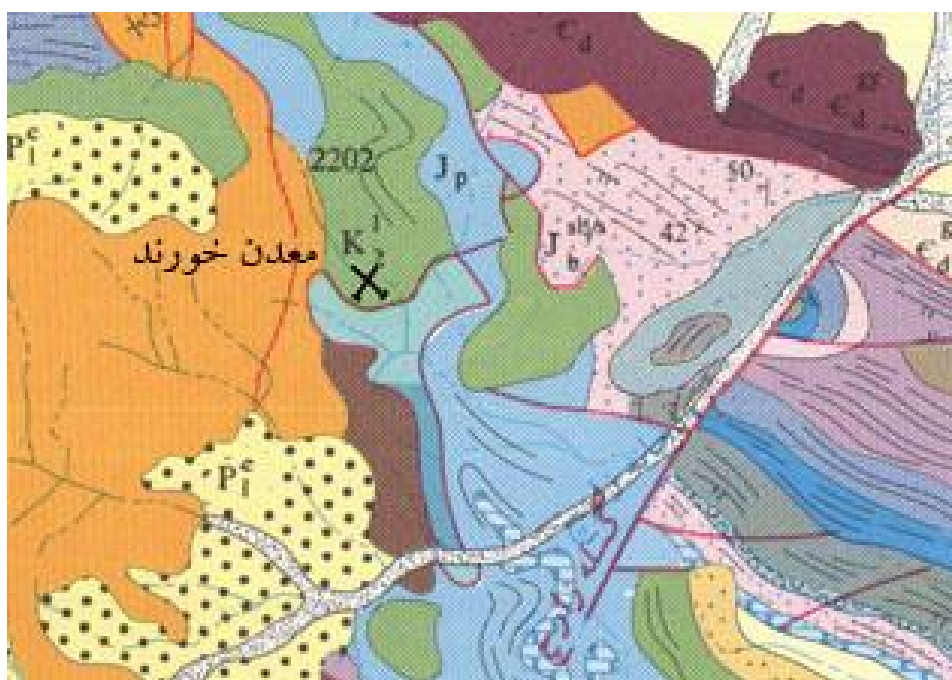
شکل شماره 3-45: موقعیت معدن خورند در نقشه زمین شناسی 1:100,000 راور

بر اساس نقشه 1:100,000 راور سنگ میزبان ماده معدنی واحد سنگ آهک ستر تا میان لایه خاکستری رنگ، سنگ آهک شیلی و شیل آهکی با سن کرتاسه (واحد K_2^L) است (شکل شماره 3-45).
 مهمترین گسل منطقه گسل زارچ با امتداد شمال شرق - جنوب غرب می باشد. سایر گسلهای منطقه فرعی هستند از جمله اینکه ارتباط سنگ میزبان ماده معدنی با شیل و ماسه سنگهای ژوراسیک در بخشهای جنوبی آن بصورت گسله است و در سایر قسمتها کتاکت سنگ میزبان با واحدهای ژوراسیک حالت عادی دارد.

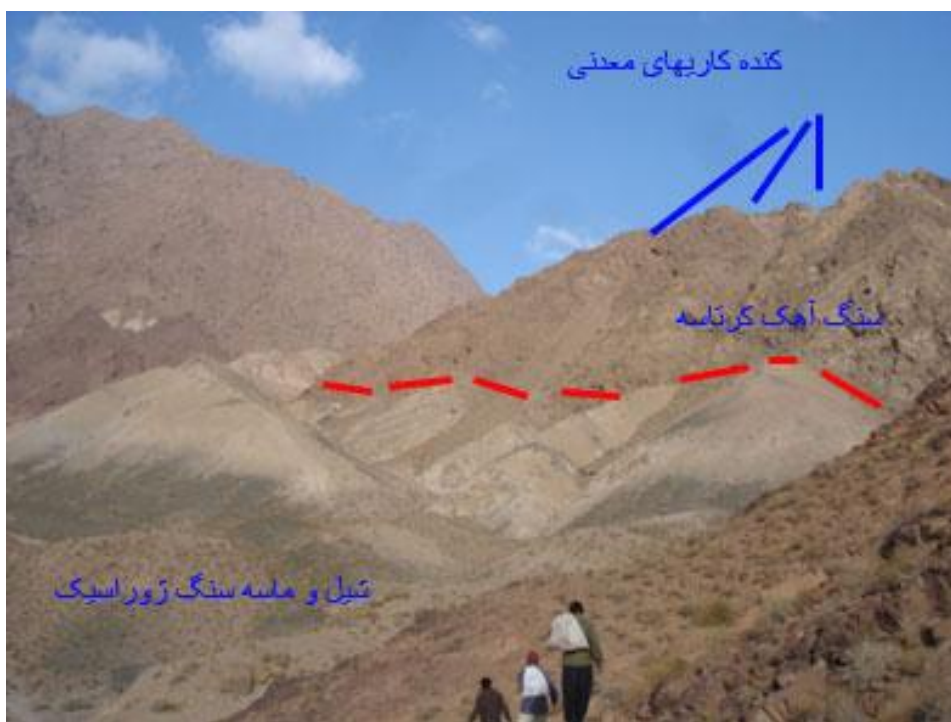
و محلہای نمونه گیری نشان داده شده است. بر اساس مشاهدات صحرائی سنگ میزبان ماده معدنی سنگ آہک ستبر لایہ تا ماسیو شدیداً خورد شده می باشد کہ بر روی شیل و ماسہ سنگهای ژوراسیک رانده شده است (عکس شماره 3-94).

عکس شماره 3-94: نمایی دور از سنگ میزبان کانہ سازی کہ بر روی شیل و ماسہ سنگهای ژوراسیک رانده شده است (دید بہ سمت شمال غرب).

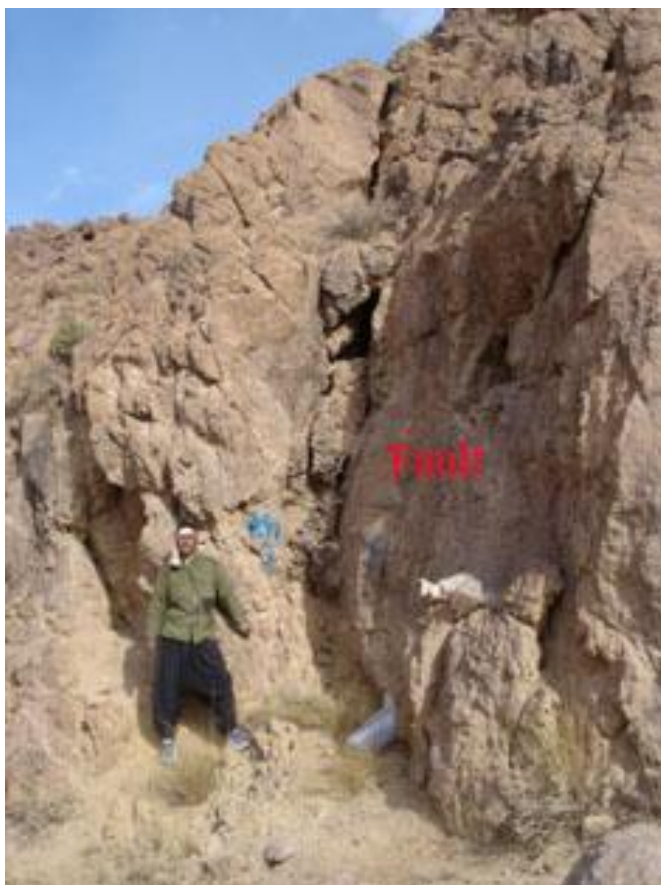
در این قسمت کانه سازی در امتداد گسلی با امتداد N25W و شیب 85 درجه به سمت جنوب غرب صورت گرفته است. طول کانه سازی 20 متر است. مختصات ابتدای نمونه گیری 13N و 12 و 31 عرض شمالی و 25E و 41 و 56 طول شرقی و ارتفاع 1860 متری می باشد. نمونه $kh1-86$ از کمر بالای رگه ماده معدنی و نمونه $kh2-86$ از کمر پایین رگه ماده معدنی گرفته شد. ضخامت زون خورد شدگی و گسل خوردگی 5 تا 7 متر است. کانه سازی بصورت گالن و همراه با باریت در این دو قسمت مشاهده می شود. کانه سازی بصورت رگه و رگچه و پرکننده فضای خالی است (عکس شماره 3-95).

عکس شماره 95_3: نمایی از گسلی که نمونه های $kh1$ و $kh2$ گرفته شده است (دید بسمت شمال غرب).

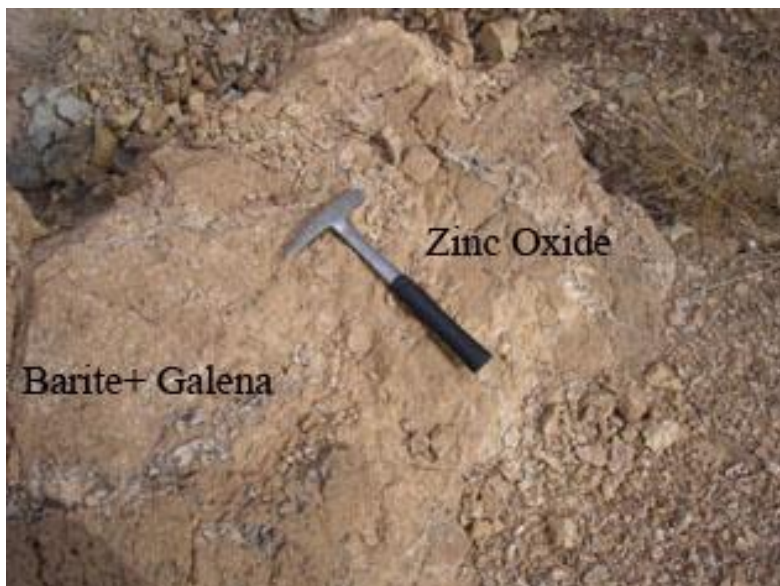
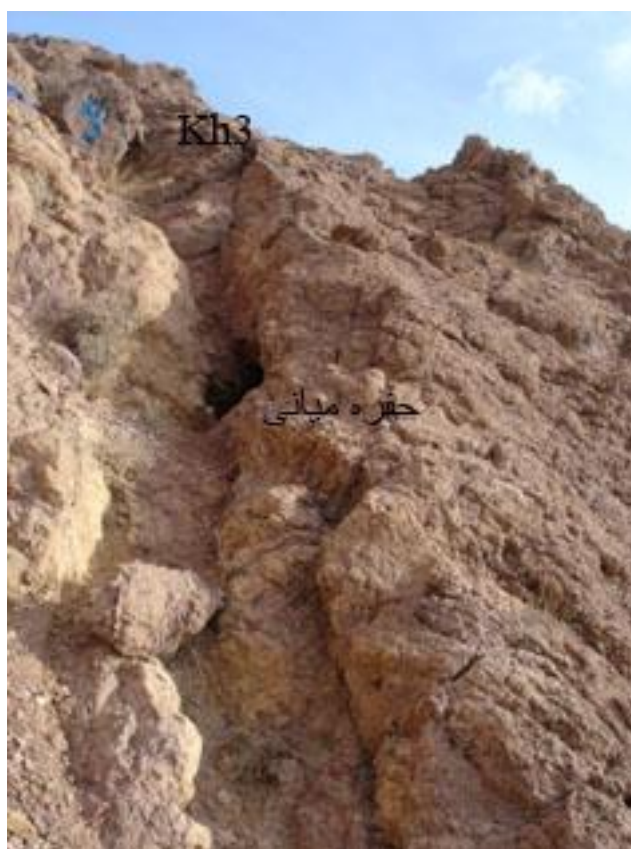
ارتفاع 1860 متری است. اختلاف ارتفاع نقطه ابتدایی و انتہایی حدود 15 متر است. در بخش انتہایی این زون نمونه گیری آثار گالن و باریت به شکل رگه و رگچه های تا ضخامت 5 سانتی متر مشاهده می شود. در همین قسمت نیز آثار کانه سازی روی نیز بصورت اکسیده و به شکل پیچ پیچ و لکه لکه و پر کننده فضای خالی مشاهده می شود (عکسهای شماره 3-96). امتداد رگه و رگچه های باریت و گالن از N25E تا N80W متغیر است.

عکسهای شماره 3-96: نمایی از کانه سازی باریت و گالن و اکسیدهای روی در محل نمونه گیری 3-kh-86

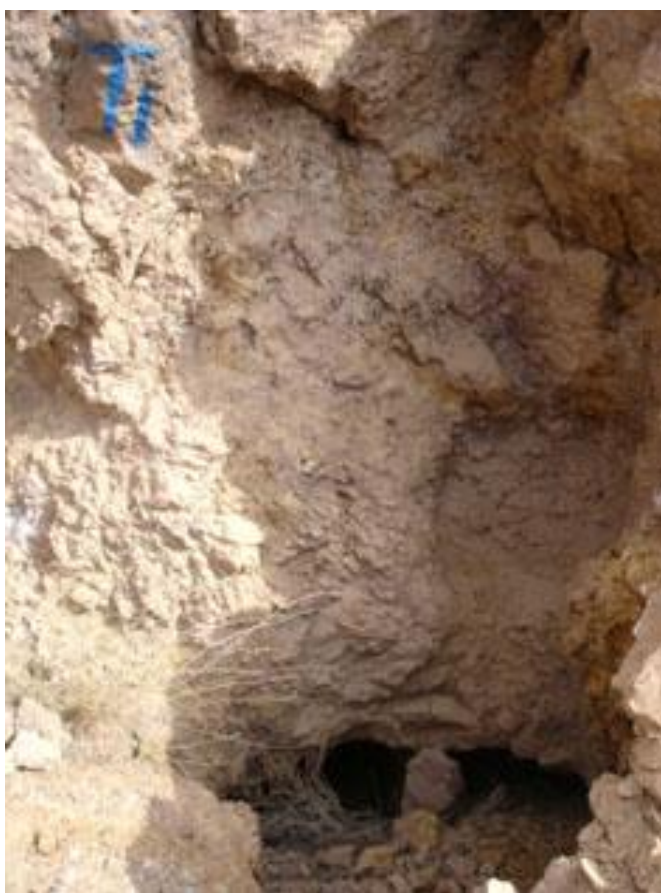
عکس شماره 97-3: نمایی از تونل T1 (دید به سمت شمال شرق)

مختصات آن 31 و 12 و 13N و عرض شمالی و 56 و 41 و 23E و طول شرقی و ارتفاع 1876 متری از سطح دریا می باشد. امتداد تونل N65E است که با شیب حدود 30 درجه در جهت شمال شرق جهت قطع رگه ماده معدنی حفر شده است. امتداد رگه N30W است و ضخامت آن حدود یک متر است. گالن بصورت دانه ای و به اندازه یک دانه نخود همراه با باریت در سنگ میزبان دولومیتی مشاهده می شود. شیب رگه 28 درجه به سمت شمال شرق است. نمونه 86-kh-4 از این بخش گرفته شده است (عکس شماره 97-3).

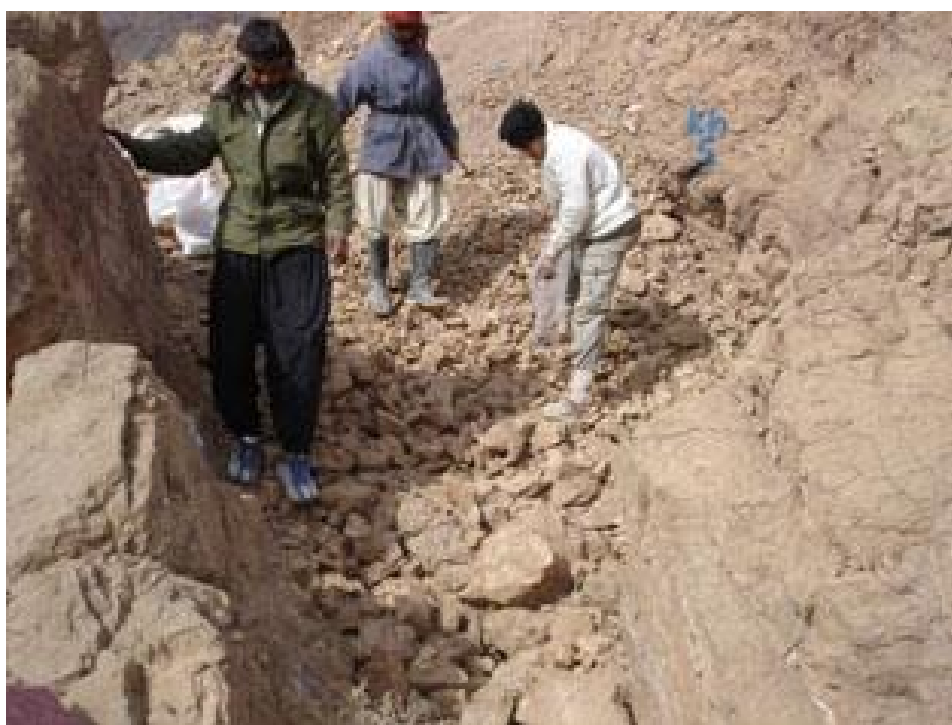
عکس شماره 98_3: نمایی از محل نمونه گیری 86-Kh-5 (دید به سمت شمال غرب)

مختصات آن 14N و 12 و 31 عرض شمالی و 26E و 41 و 56 طول شرقی و ارتفاع 1907 متری است. امتداد گسلی که در امتداد آن کانه سازی و کنده کاری صورت گرفته است N55W با شیب 55 درجه به سمت شمال شرق است. طول گالری 7 متر و عرض آن از 0/5 متر تا 3 متر متغیر است. کانه سازی به صورت باریت و گالن است (عکس شماره 98_3).

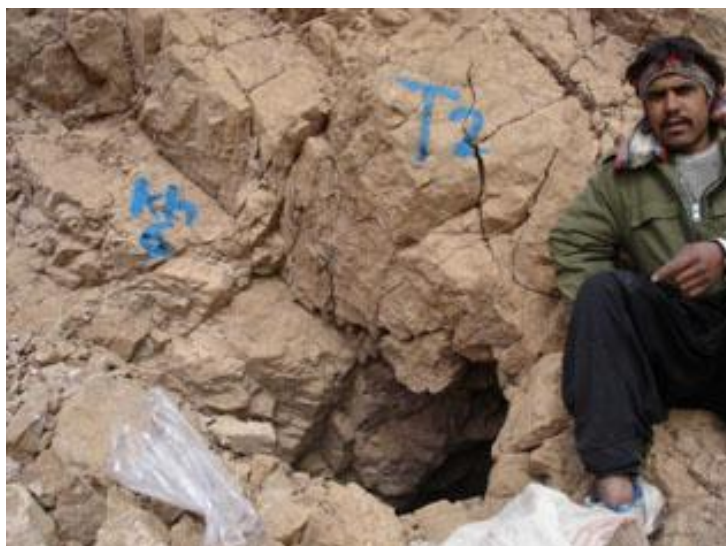
عکسهای شماره 99_3: نمایی از دهانه تونل T2 و کانه سازی گالن و باریت در دهانه آن (دید به سمت شمال شرق).

مختصات آن 31 و 12 و 14N و عرض شمالی و 56 و 41 و 26E و طول شرقی و ارتفاع 1914 متری است. امتداد آن شمال شرقی است. طول آن 3 متر که با شیب 30 درجه به سمت شمال شرق حفر شده است. دهانه ورودی دارای ابعاد $1/5^m \times 1/5^m$ متر است که توسط واریزه پر شده است، بطوریکه ارتفاع دهانه حدود 80 سانتی متر است. دهانه ورودی پاکسازی شده و نمونه 86-kh-6 از اطراف دهانه و داخل تونل برداشت شد. گالن بصورت دانه ای و همراه با باریت بصورت رشد شعاعی مشاهده می شود (عکسهای شماره 99_3).

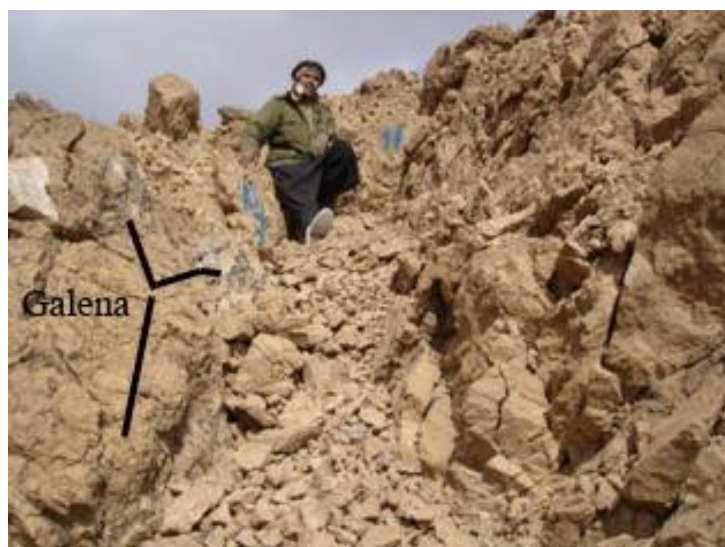
عکس شماره 100_3: نمایی از ترانشه TRI و محل برداشت نمونه 86-Kh-7 (دید به سمت شمال)

در مختصات 31 و 12 و 14N و عرض شمالی و 56 و 41 و 25E و طول شرقی و ارتفاع 1905 متری واقع شده است. امتداد آن N10E است و طول آن 5 متر، عرض 1 متر و عمق آن 1/5 متر است که توسط واریزه پر شده

و پاک سازی شد. کانه سازی بصورت گالن های درشت دانه در دیواره های ترانشه مشاهده می شود. حداکثر اندازه دانه های گالن $1\text{cm} \times 1\text{cm}$ است که گاهی بصورت بلورهای شکل دار مشاهده می شود. باریت کمتر مشاهده می شود. (عکسهای شماره 100_3).

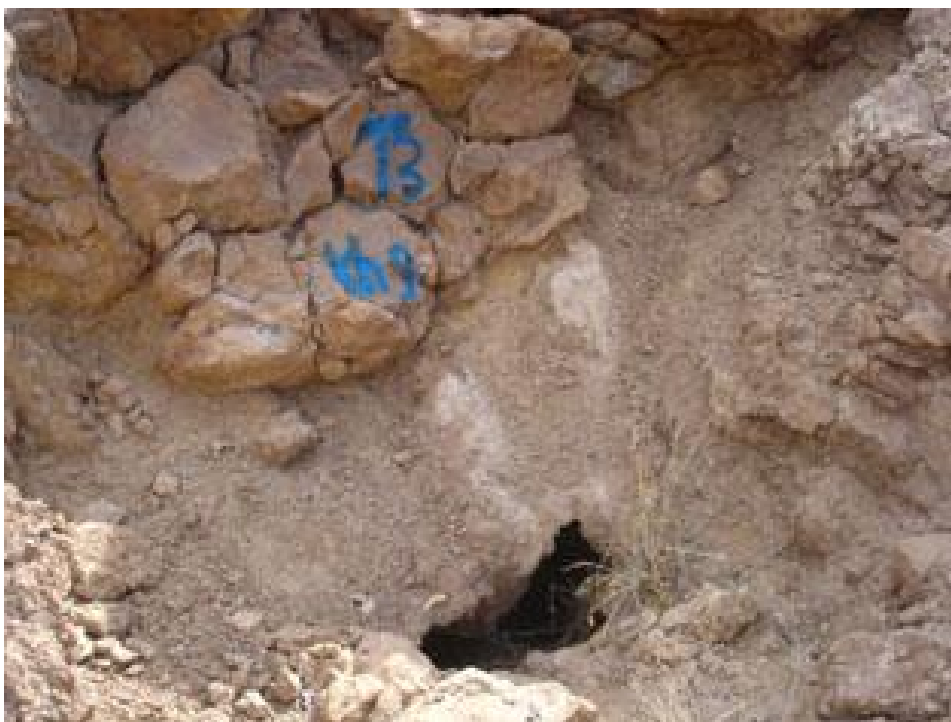
عکس شماره 101_3: نمایی از تونل T3 و محل برداشت نمونه 86-Kh-10 (دید به سمت شمال)

در مختصات 15N و 12 و 31 عرض شمالی و 25E و 41 و 56 طول شرقی و ارتفاع 1912 متری واقع شده است. جهت حفر تونل N50E است. دهانه آن پر شده است که پاکسازی شد. طول تونل 5 متر که در جهت جنوب شرق با شیب 30 درجه پایین رفته است. ابعاد دهانه $50^{cm} \times 80^{cm}$ است. نمونه 86-kh-9 بصورت تکه ای از اطراف دهانه گرفته شد. آثار گالن بصورت نا چیز همراه اکسیدهای آهن مشاهده می شود (عکس شماره 101_3).

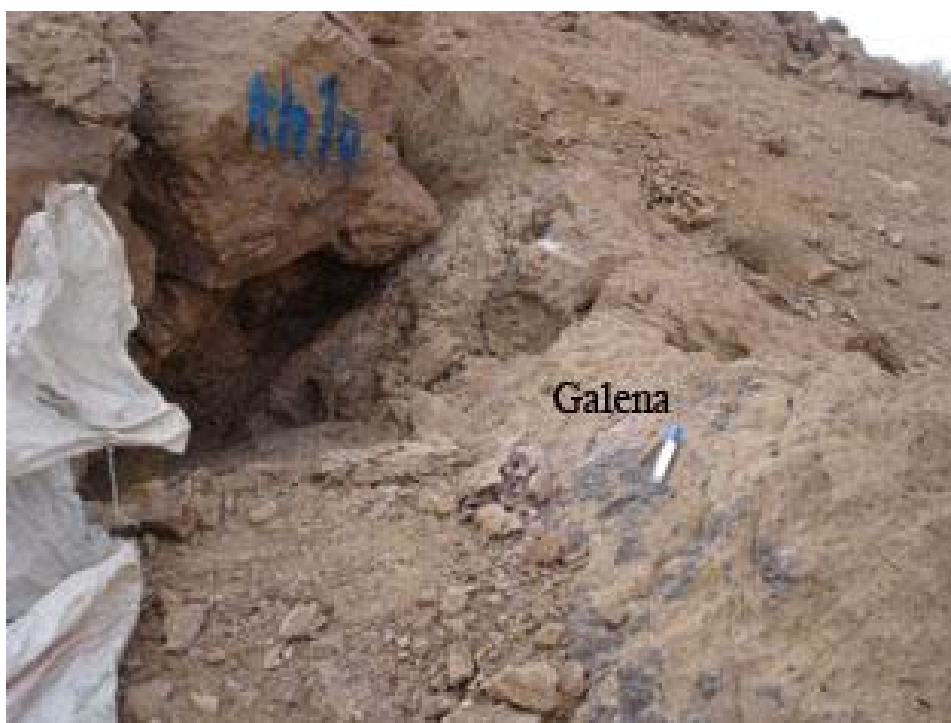
عکس شماره 102_3: نمایی از ترانشه TR4 (دید به سمت شمال)

در مختصات 15N و 12 و 31 عرض شمالی و 25E و 41 و 56 طول شرقی و ارتفاع 1909 متری قرار دارد. کانه سازی به صورت رگه ای و در امتداد گسلی با امتداد N20W و شیب 30 درجه به سمت شمال شرق است. طول آن 5 متر و عرض آن 80 cm است. کنده کاری در جهت شیب گسل صورت گرفته است. گالن بصورت بی شکل، ماسیو، رگه و رگچه در سطح گسل مشاهده می شود (عکس شماره 102_3).

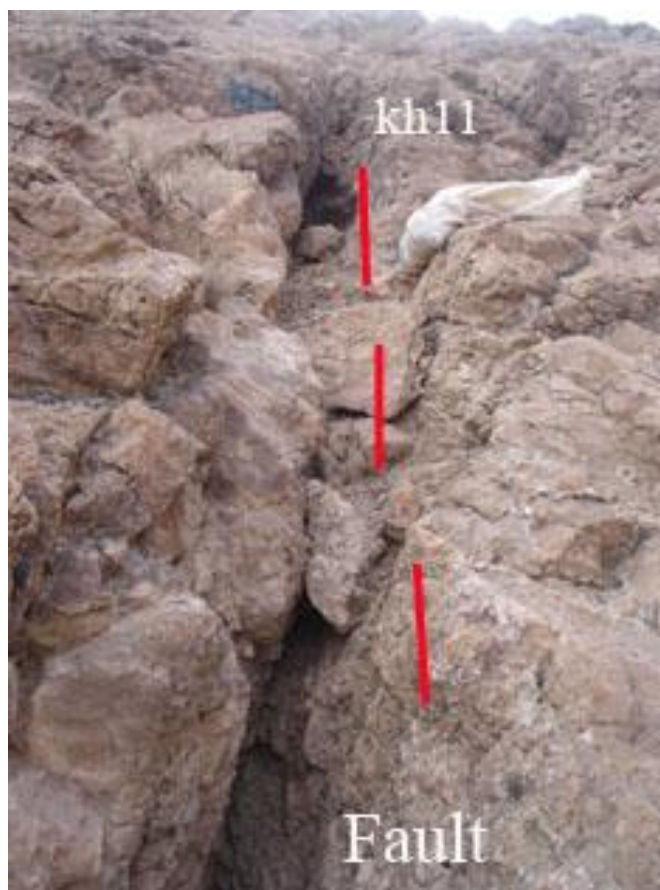
عکس شماره 103_3: نمایی از محل نمونه گیری شماره 86-KH-11 (دید به سمت شمالغرب).

45 درجه به سمت شمال شرق حفر شده است. در ابتدا و انتهای این کنده کاری دو کار قدیمی مشاهده می شود که در جهت شیب گسل حفر شده است. شکل نا منظم آنها نشان از قدیمی بودن آنها با تاریخ نامعلوم دارد. در دیواره گسل آثار باریت به همراه گالن وجود دارد (عکس شماره 103_3).

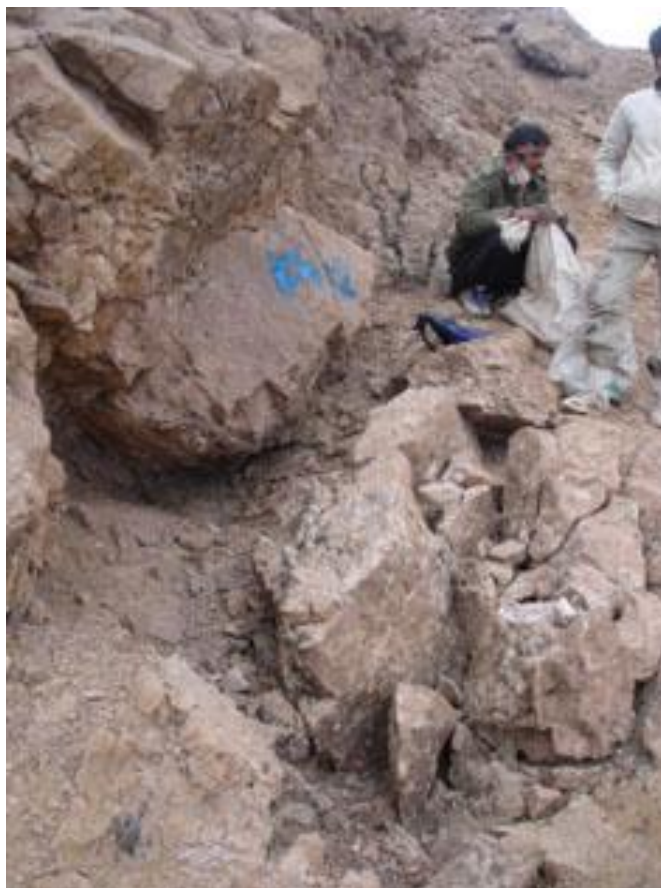
امتداد ترانشه N45E است. آثار باریت و گالن به مقدار کم و بصورت پر کننده درزه و شکستگیها در دیواره های ترانشه مشاهده می شود (عکس شماره 3-104).

عکس شماره 3-104: نمایی از ترانشه TR6 که نمونه 86-kh-12 از آن بصورت chip گرفته شده است.

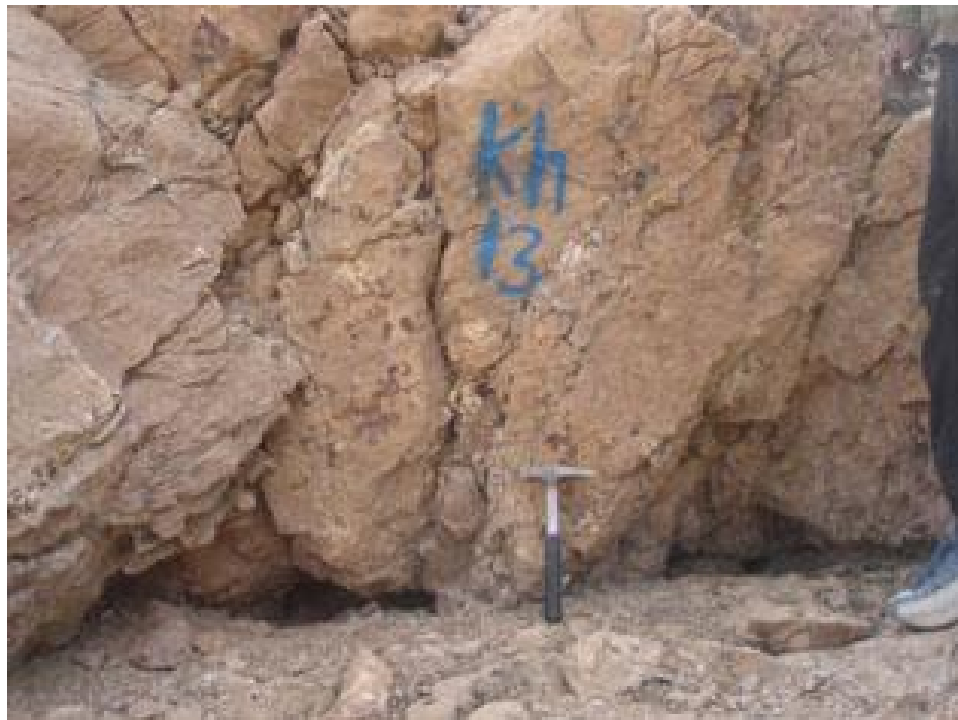
که در قسمتی از آن کار شدادی بصورت یک حفره با طول حداکثر 15 متر مشاهده می شود. کانه سازی بصورت رگه و رگچه در امتداد زون گسل خوردگی صورت گرفته است. کانه ها عمدتاً گالن و باریت است. روند رگه N50E است. علاوه بر نمونه فوق نمونه 86-kh-14p از این نقطه جهت تهیه مقطع صیقلی و مطالعات کانه نگاری (ore microscopy) برداشته شد (عکس شماره 105_3)

عکس شماره 105_3: نمایی از کانه سازی در ترانشه TR7. دید به سمت جنوب شرق.

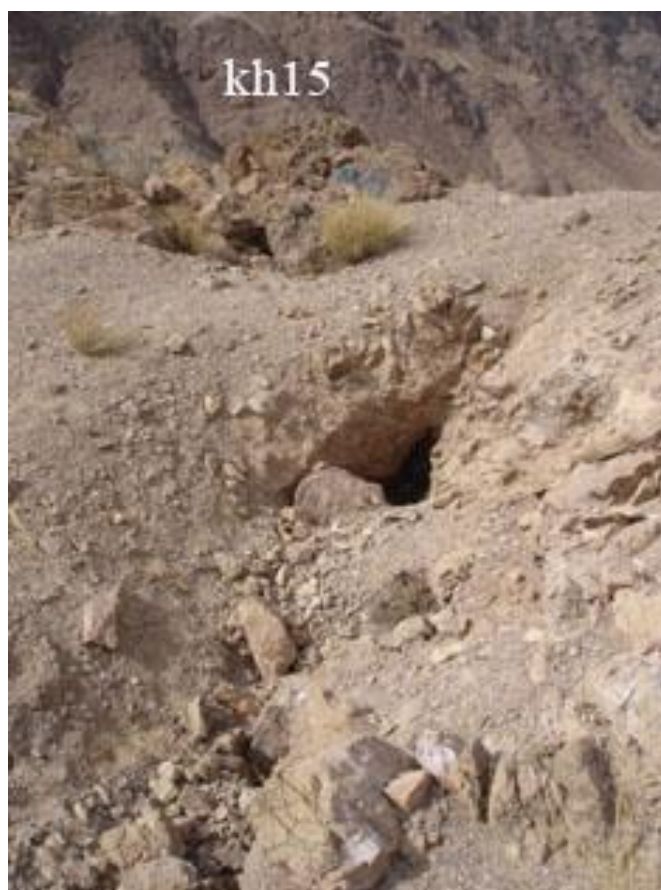
عکس شماره 3-106: نمایی از محل نمونه گیری 86-kh-15. (دید به سمت شمال غرب)

است. ابتدا پاکسازی شد و عمق آن به یک متری رسید. کانه سازی عمدتاً بصورت گالن به همراه مقدار کم باریت و اکسیدهای آهن مشاهده می شود (عکس شماره 3-106).

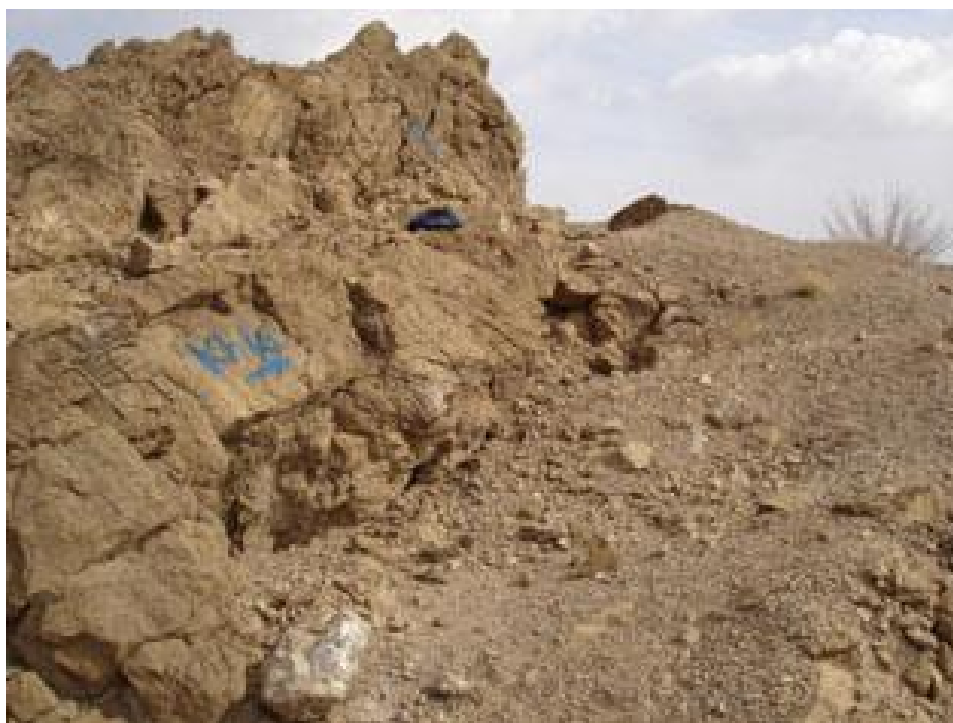
بصورت گالن به همراه اکسید های آهن در متن و درز های دولومیت قهوه ای میزبان مشاهده می شود (عکس شماره 107_3).

عکس شماره 107_3: نمایی از ترانشه TR8 و موقعیت نمونه های Kh-16 و Kh-17. دید به سمت جنوب شرق.

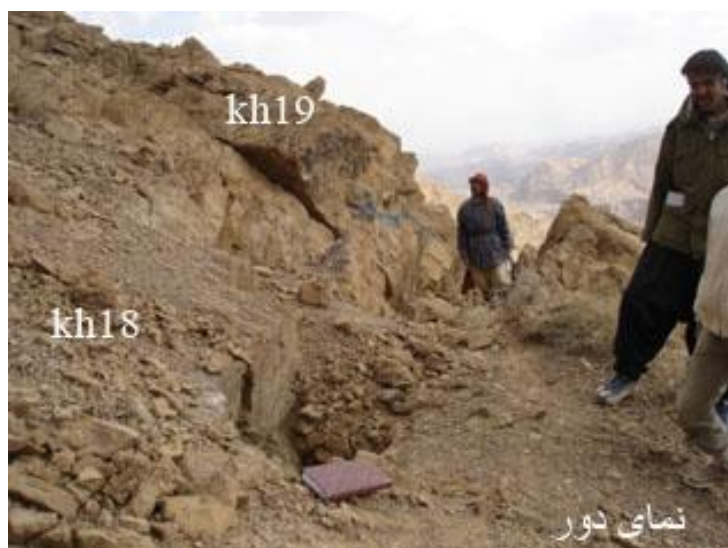
عکسهای شماره 3-108: نمایی از ترانشه TR9 و محل‌های نمونه‌گیری 19, 18-kh-86. دید به سمت جنوب شرق

در مختصات N14و12و31 عرض شمالی و E27و41و56 طول شرقی و ارتفاع 1929 متری ترانشه ای با روند N52W حفر شده است که در جهت شیب گسل (شمال شرق) پایین رفته است. بخش ابتدایی و انتهایی آن بسیار عمیق است و تا 15 متری عمق دارد. در سطح گسل آثار باریت به همراه گالن در ضخامت حدود 10 cm مشاهده می شود. عرض کنده کاری از 0/5 متر تا 80 cm متغیر است. امتداد گسل N50W است که با شیب 67 درجه در سمت NE پایین رفته است (عکس شماره 108_3).
