3-10- اندیس معدنی بافق یا جنوب بن انار (ہمت آباد)

3-10-2- زمین شناسی

3-10-4- شرح فعالیت‌های معدنی در منطقه و نمونه برداری از آنها

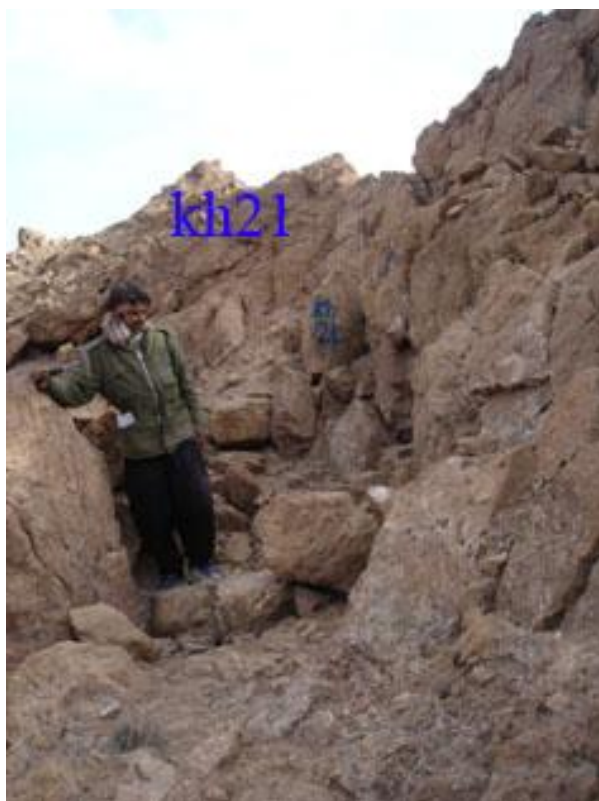
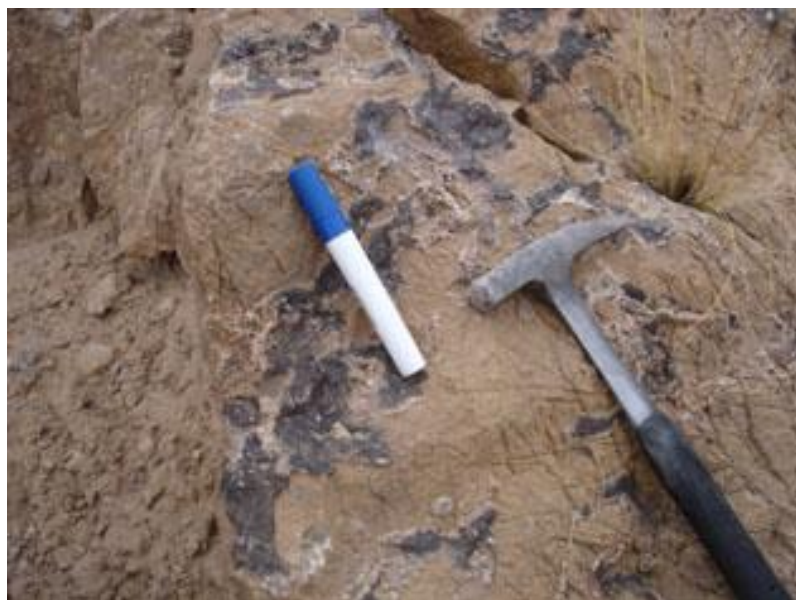
عکسهای شماره 3-109: نمایی از محل نمونه گیری نمونه 21-kh-86 و بلورهای گالن در دیواره های آن.

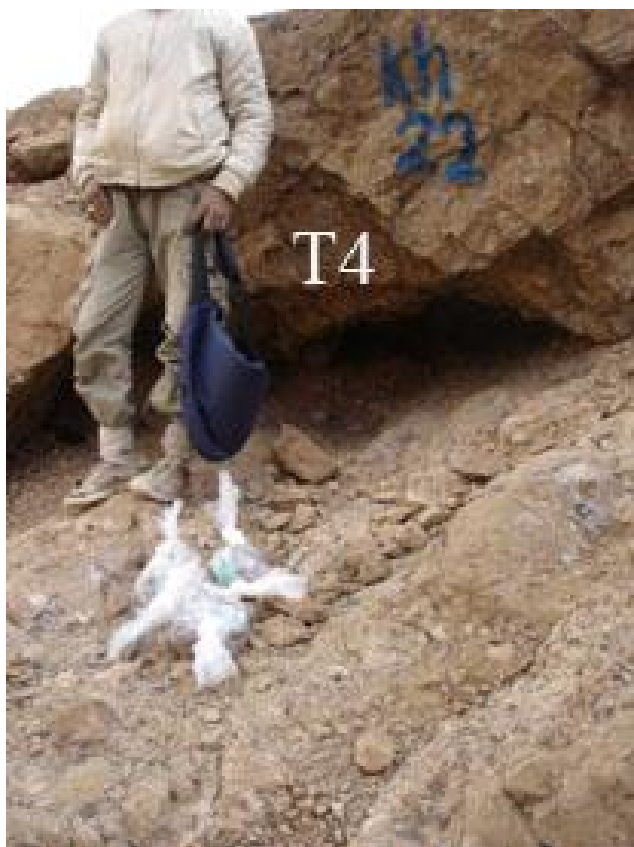
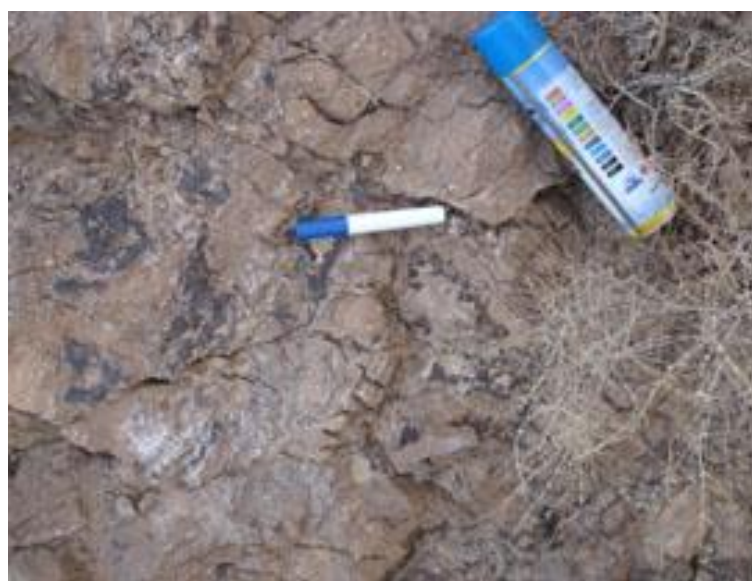
عکس شماره 110_3: نمایی از دیواره اطراف دهانه تونل T4. دید به سمت جنوب شرق.

دیواره اطراف دهانه در ابعاد 4 متر طول و 2/5 متر عرض نمونه 86-kh-22 گرفته شد (عکسهای شماره 110_3).

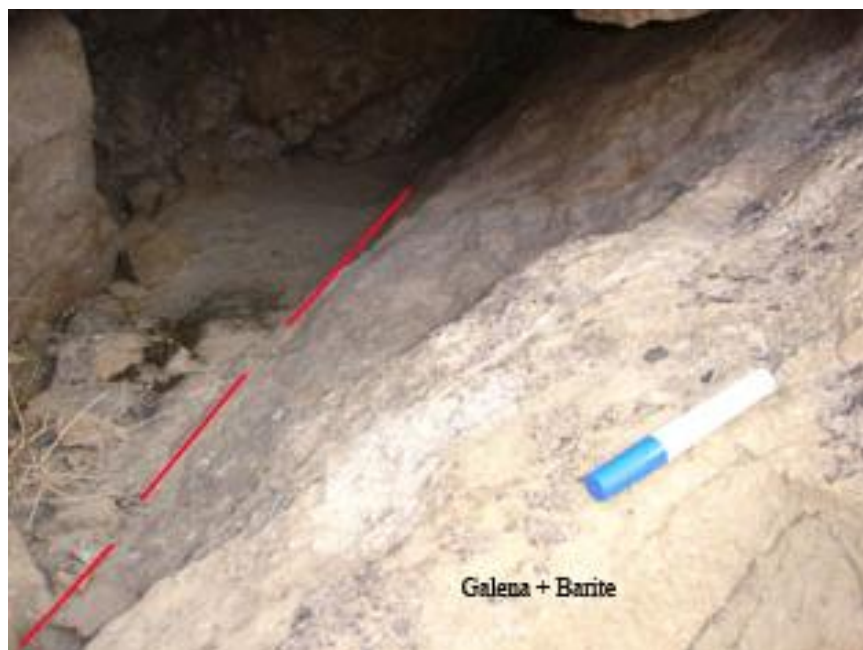
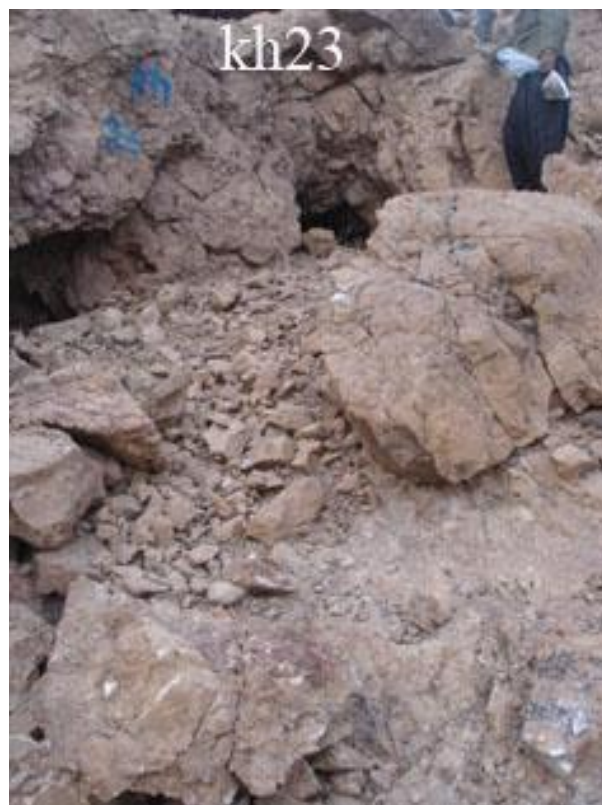
عکس شماره 3-111: نمایی از کانه سازی در محل نمونه 86-kh-23. دید به سمت جنوب شرق.

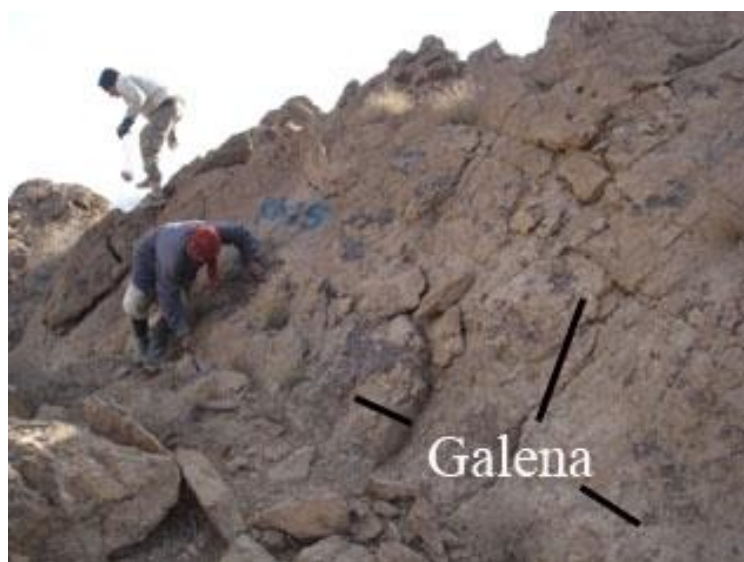
عکسهای شماره 3-112: نمای کلی از گالری استخراج شماره 3 و کانه سازی که در امتداد گسل داخل آن صورت گرفته است.

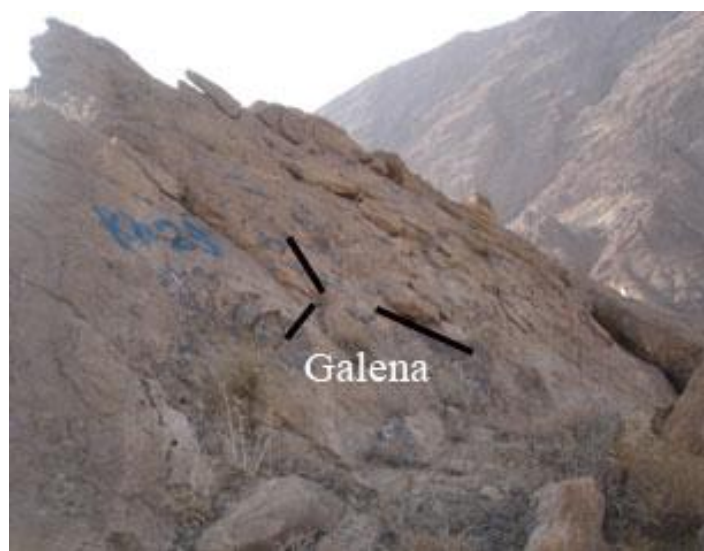
آنها برداشت شد. در بخش نمونه 86-kh-24 آثار باریت با رشد شعاعی به همراه بلورهای ریز گالن مشاهده می شود (عکسهای شماره 3-112). در بخش 86-kh-25 یک گسل مشاهده می شود که امتداد آن N60W با شیب 50 درجه به سمت شمال شرق است. حدود 12 متر از طول گسل در سطح زمین قابل رویت است که در سطح آن گالن به همراه باریت مشاهده می شود. افراز گسل حدود 4 متر است که در تمام آن کانه سازی مشاهده می شود. حدود 4 متر در جهت شیب گسل استخراج صورت گرفته است.

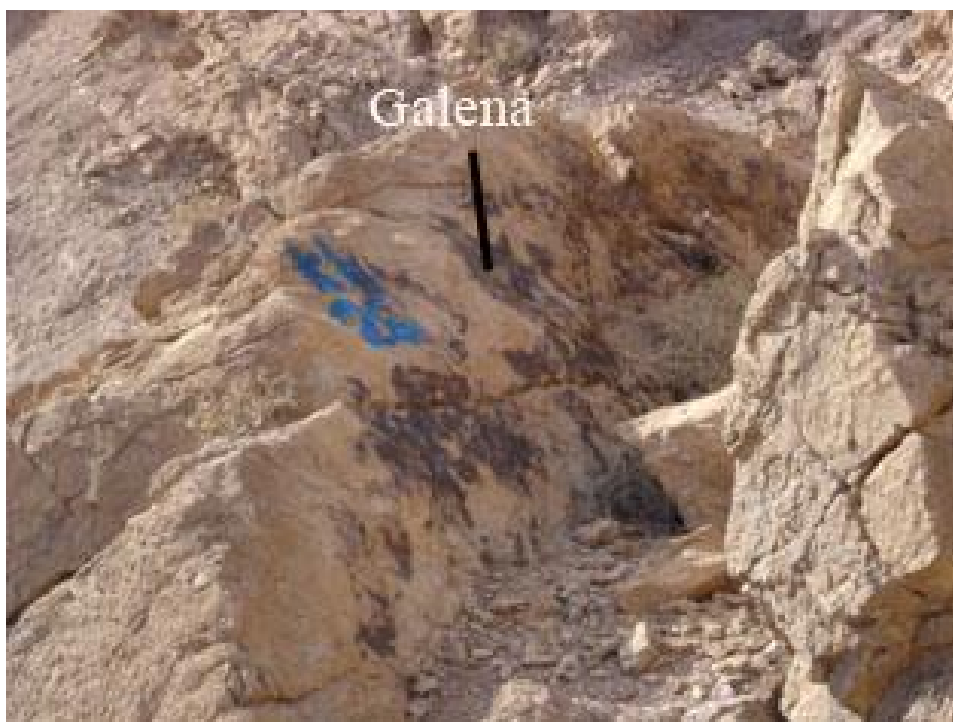
عکس شماره 113_3: نمایی از کانه سازی سولفیدی (سیاهرنگ - گالن) در محل نمونه 86-kh-26.

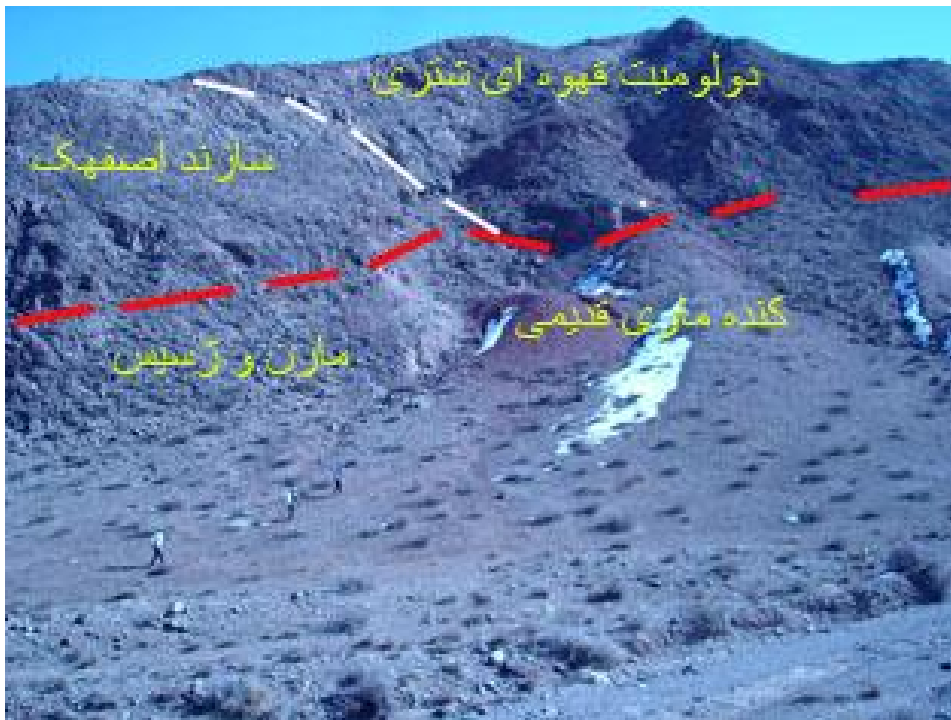
عکس شماره 3-114: نمایی دور از کانه سازی کوه کمکی و واحدهای سنگی در برگیرنده اطراف آن دید به سمت شمال شرق.

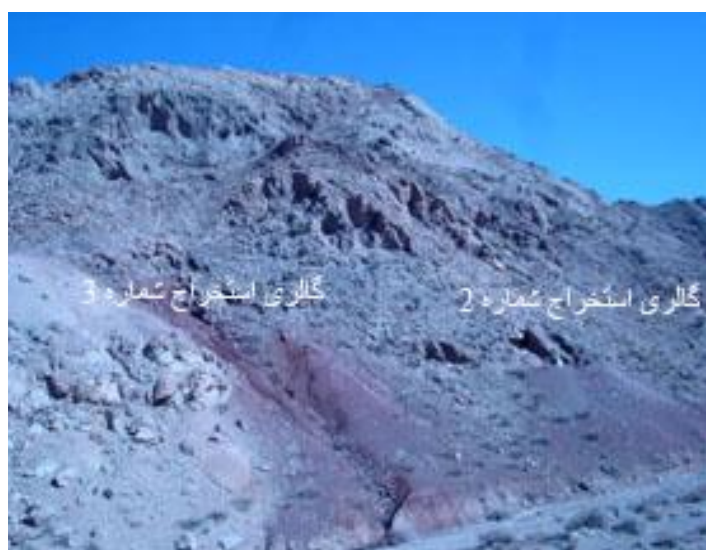
عکسهای شماره 116_3: منظره عمومی از گالری استخراج شماره 2 و محل حفریات داخل آن (دید به سمت شمال شرق).

در این نقطه حفره ای با ابعاد 2 متر طول و عرض و عمق $80\text{cm} \times 8\text{cm}$ وجود دارد. در این قسمت سنگ آهک شدیداً برشی و حاوی اکسیدهای آهن می باشد. کانه سازی روی ناچیز است و محل آن در عکس شماره 116_3 نشان داده شده است.

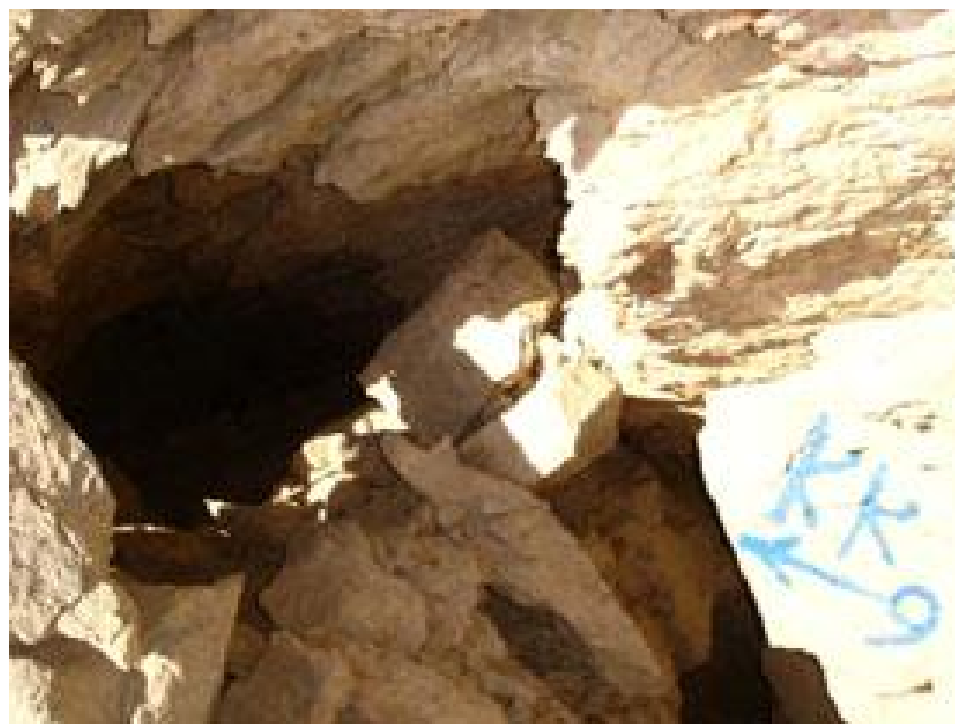
عکس شماره 117_3: نمایی از محل نمونه 86-kk-9 که دیواره گسل در آن مشخص است. دید به سمت شمال غرب.

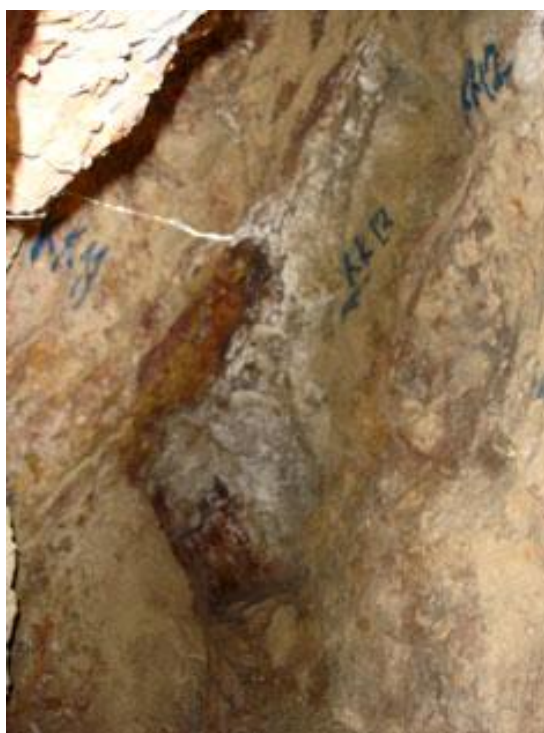
عکس شماره 118_3: نمایی از رگه ماده معدنی داخل تونل انتهای گالری استخراج شماره 2. دید به سمت شمال شرق.

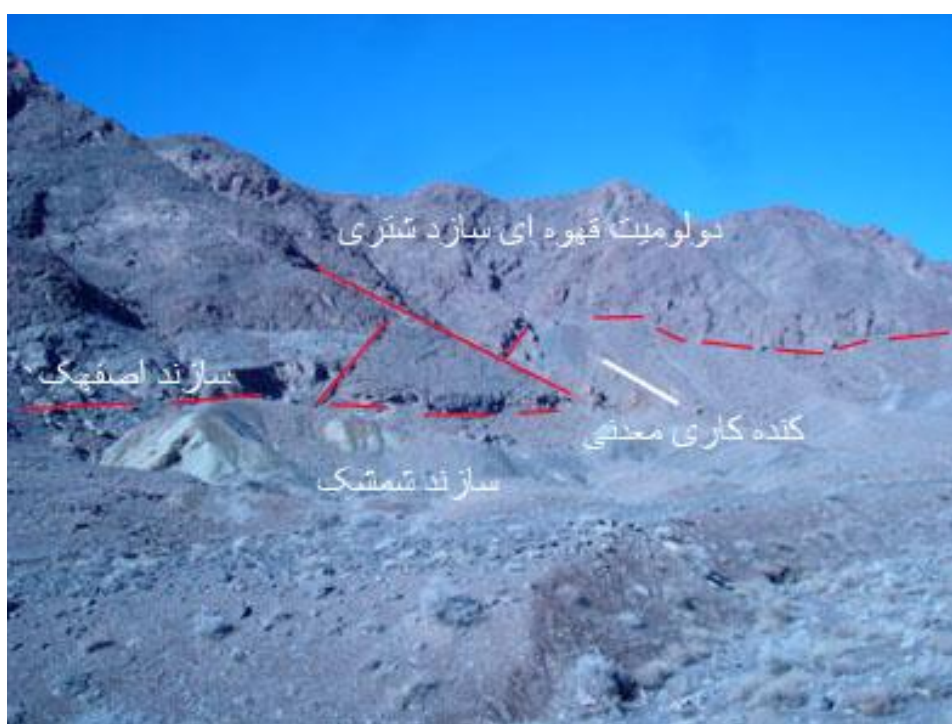
عکس شماره 3-123: نمایی دور از موقعیت کانه سازی، گسلها و واحدهای سنگی اطراف (دید به سمت جنوب غرب).

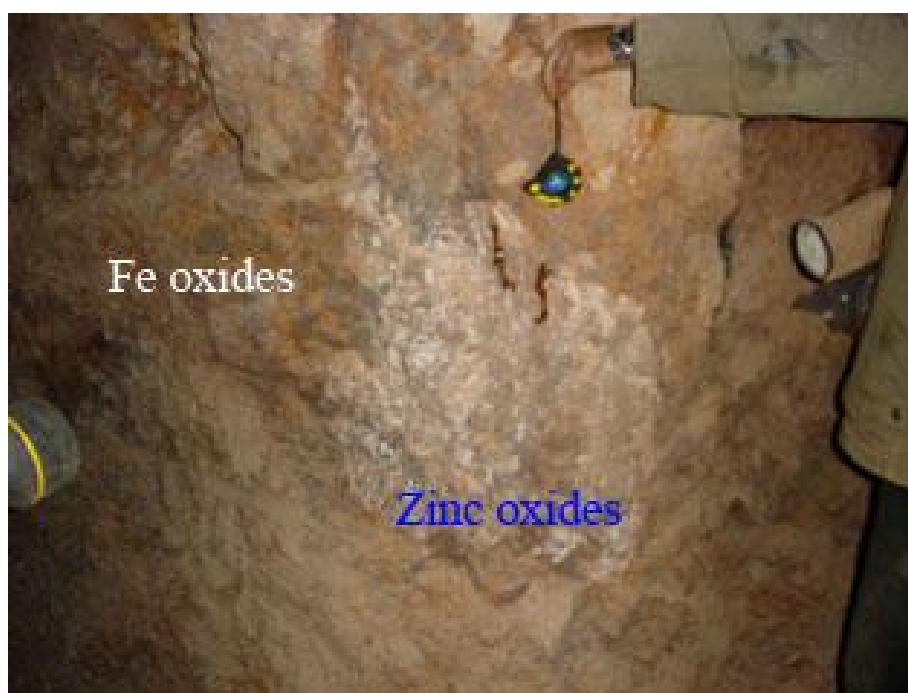
عکس شماره 3-124: نمایی از کانه سازی و آلتراسیون هماتیتی در زون خورد شده ناشی از گسل.

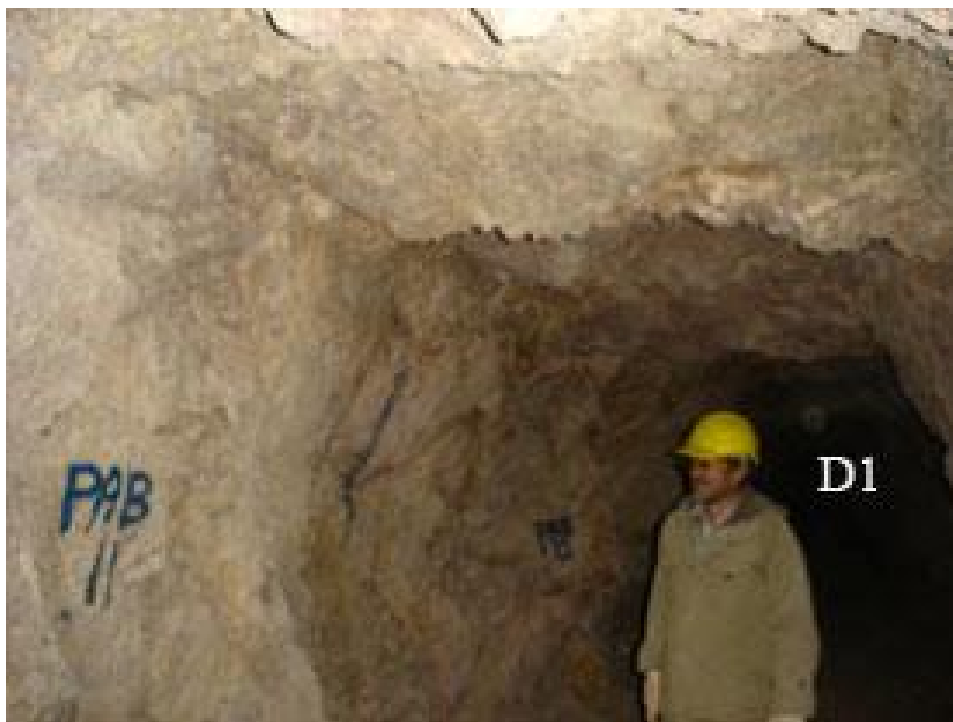
عکس شماره 126_3: نمایی از دستک D1 و نمونه گیری از دیواره های آن.

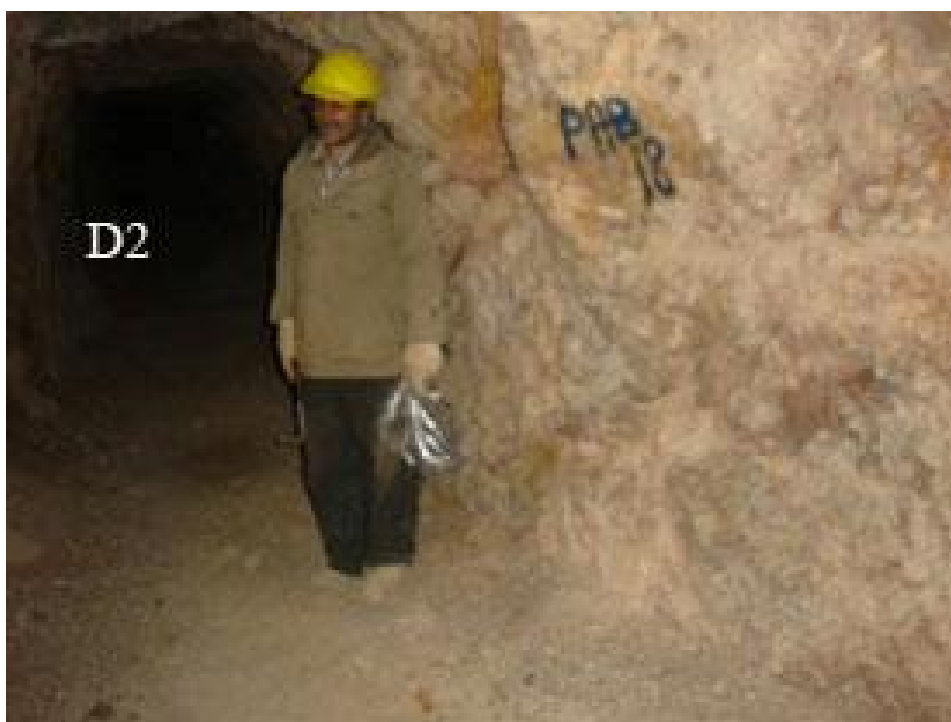
عکس شماره 128_3: نمایی از دستک D2 و نمونه گیری از داخل آن.

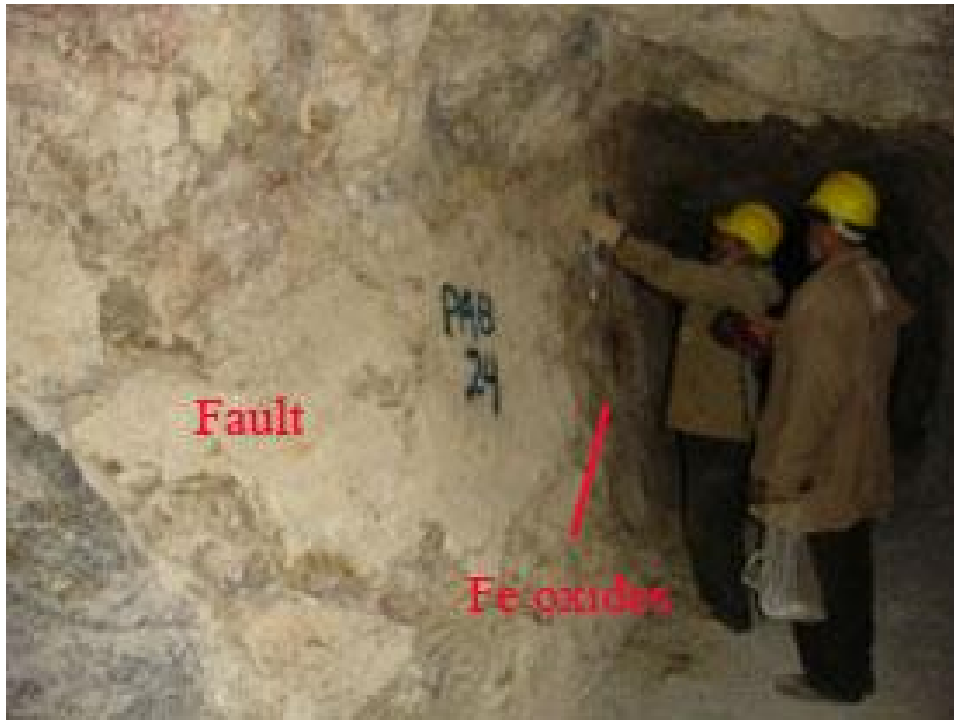
عکس شماره 129_3: نمایی از دهانه دستک D3 و خورد شدگی حاصل از گسل خوردگی (دید به سمت جنوب).

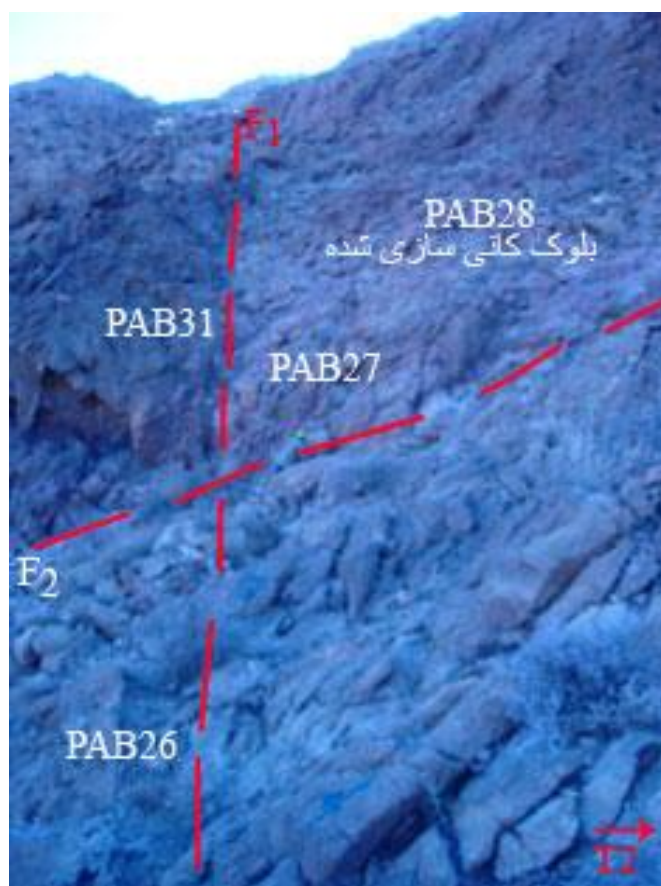
عکس شماره 3-130: نمایی از زون خورد شده و کانه سازی روی در سطح زمین در غرب تونل T2 که در محل برخورد دو گسل صورت گرفته است.

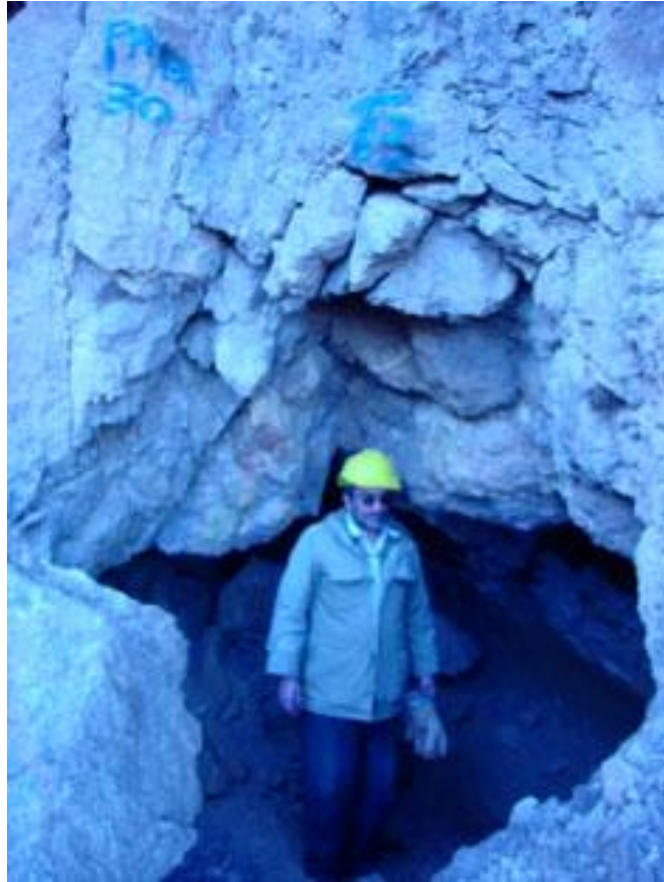
عکس شماره 131-3: نمایی نزدیک از تونل T3 و کانه سازی مس در دهانه آن (دید به سمت غرب)

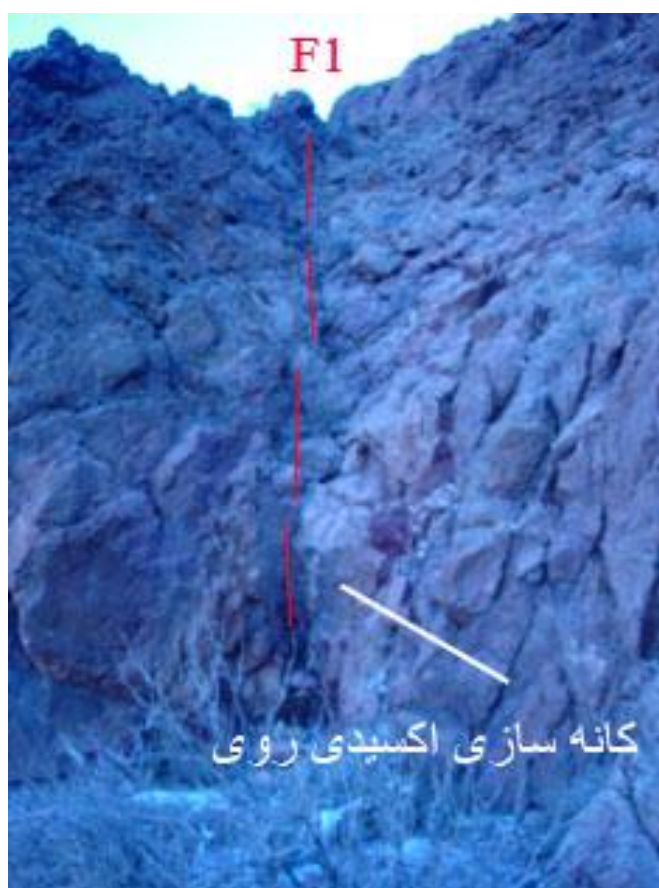
عکس شماره 3-133: نمایی از گسل F1 و کانه سازی اکسیدی روی در امتداد آن. دید به سمت جنوب غرب.
