سازمان زمین شناسی و  
اکتشافات معدنی کشور

گروه مخاطرات، زمین شناسی مهندسی و ژئوتکنیک

## گزارش بررسی علل بروز سیل شهریور ۸۷ در روستای دره مولا (بخش بازفت، استان چهارمحال و بختیاری)

آبان ماه ۱۳۸۷

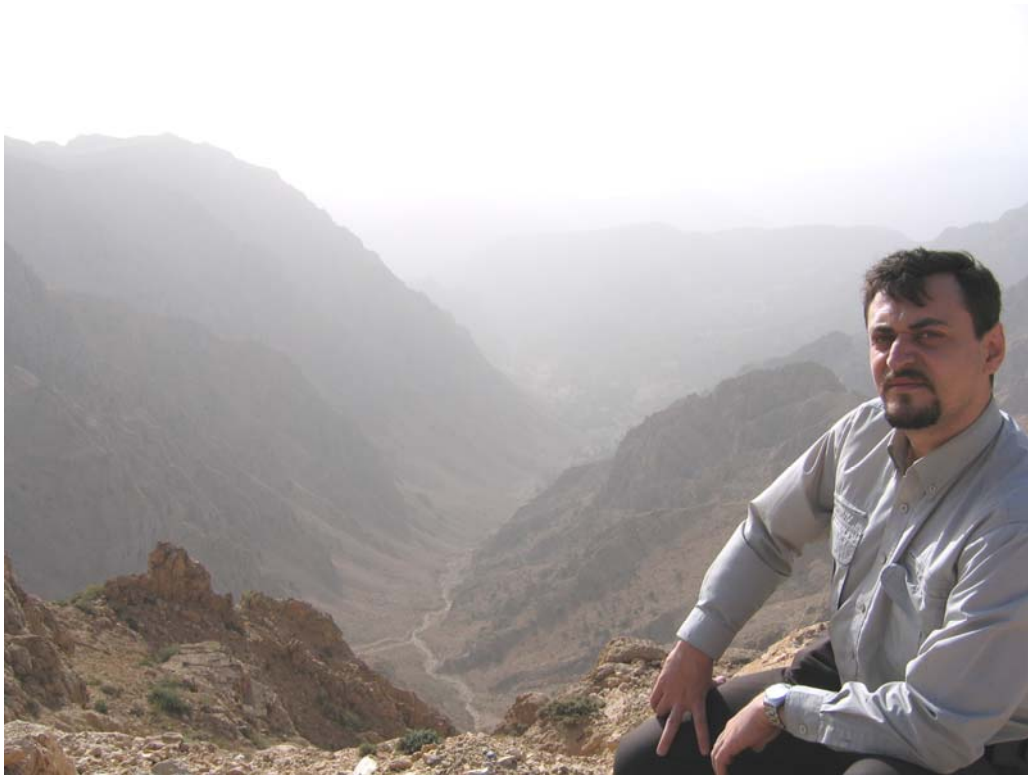
تصویر ۱: نمائی از یکی از دره های حوضه آبریز بازفت در محل تلاقی آن با حوضه آبریز کوهرننگ . وجود چنین دره هائی عمیق و پر شیب در این حوضه طبیعی است و بروز سیل در این ناحیه را محتمل می کند.(نما به سمت شرق)

حوضه آبریز بازفت، حوضه ای پر شیب و کاملاً کشیده است (تصویر ۱)، که تمام محدوده غرب استان چهار محال و بختیاری را در بر میگیرد حوضه آبریز بازفت از شمال به حوضه آبریز رودخانه بختیاری (سر شاخه های رودخانه دز)، از شرق به حوضه آبریز رودخانه کارون علیا، از جنوب به حوضه آبریز رودخانه منج، و از غرب به استان خوزستان محدود میگردد.

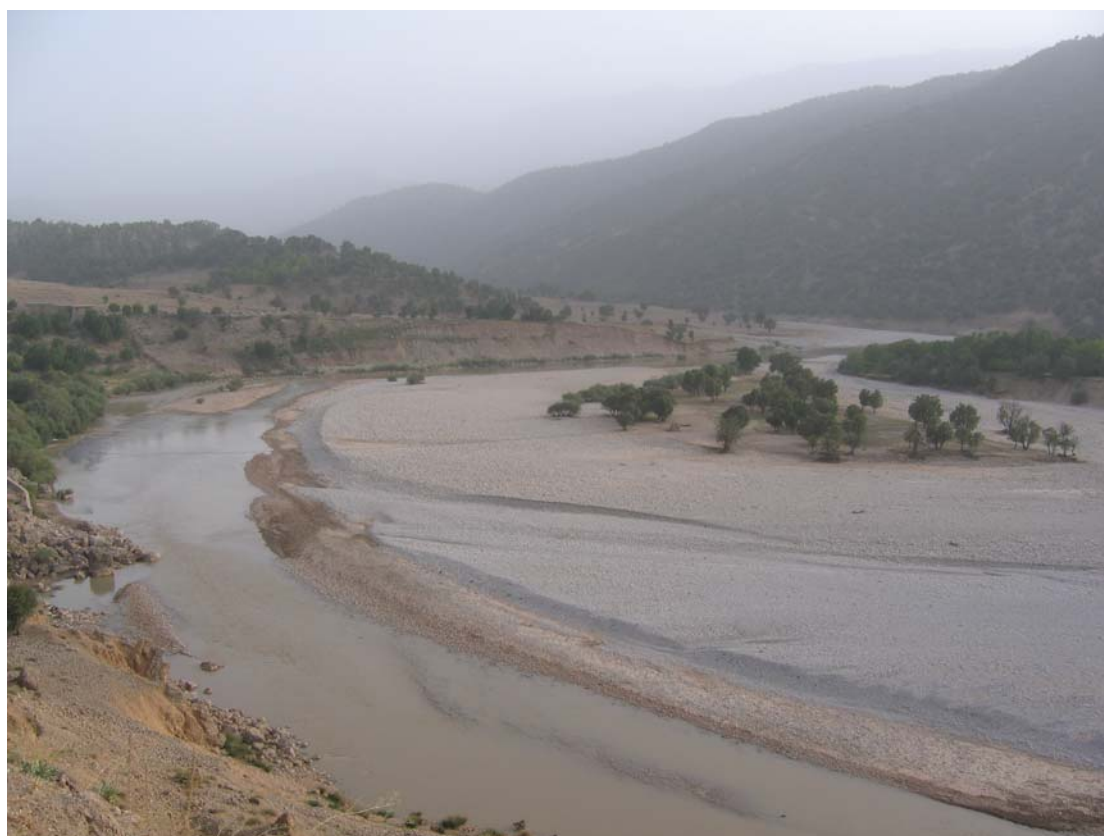
تصویر ۲: نمایی از رودخانه آب بازفت

رودخانه بازفت در مسیری از شمالغرب به جنوب شرق استان جریان دارد رودخانه بازفت از قله برفگیر زاگرس مثل چهار خشت ، نورک و ... سرچشمه میگیرد و از دامنه های جنوب غربی کوههای مذکور جریان یافته و به موازات رودخانه کوهرننگ جریان می یابد. رودخانه بازفت پس از طی مسیر طولانی از میان دره های بسیار عمیق عبور نموده و در نزدیکی روستای مرغک به رودخانه کارون علیا می پیوندد (تصویر ۲) .

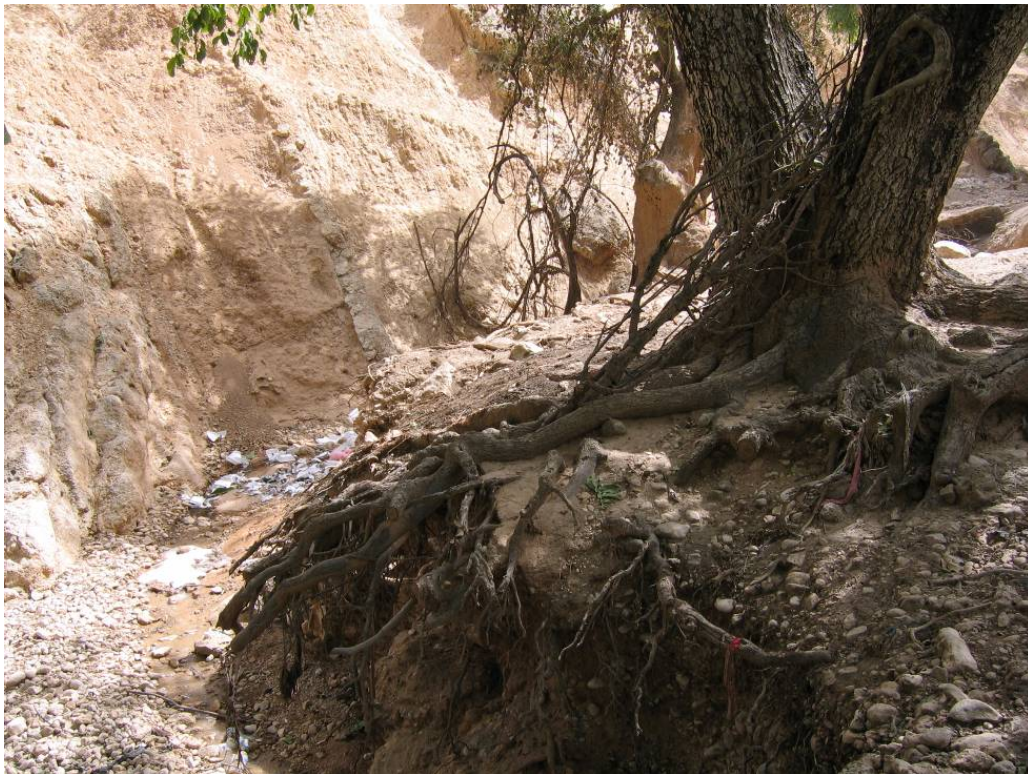
تصویر ۳: فرسایش شدید دره روستا در هنگام بروز سیل (نما به سمت غرب)

کوتاه زمانی پس از بارندگی به میزان ۱۸ میلی متر در شامگاه نوزدهم شهریور سال هشتاد و هفت در منطقه روستائی دره مولای بازفت در استان چهار محال و بختیاری سیل شدیدی در این دره به وقوع پیوست که منجر به کشته شدن ۱۱ نفر از اهالی منطقه شد. بر اساس گفته‌های افراد محلی، بارندگی و سیل در بین ساعت‌های ۲۲ تا ۲۳ تاریخ بالا و در فاصله زمانی بسیار کوتاه از یکدیگر رخ داده اند. شدت سیلاب به حدی بوده که آبراهه را گاه تا عمق سه متر فرسوده است (تصویر ۴).

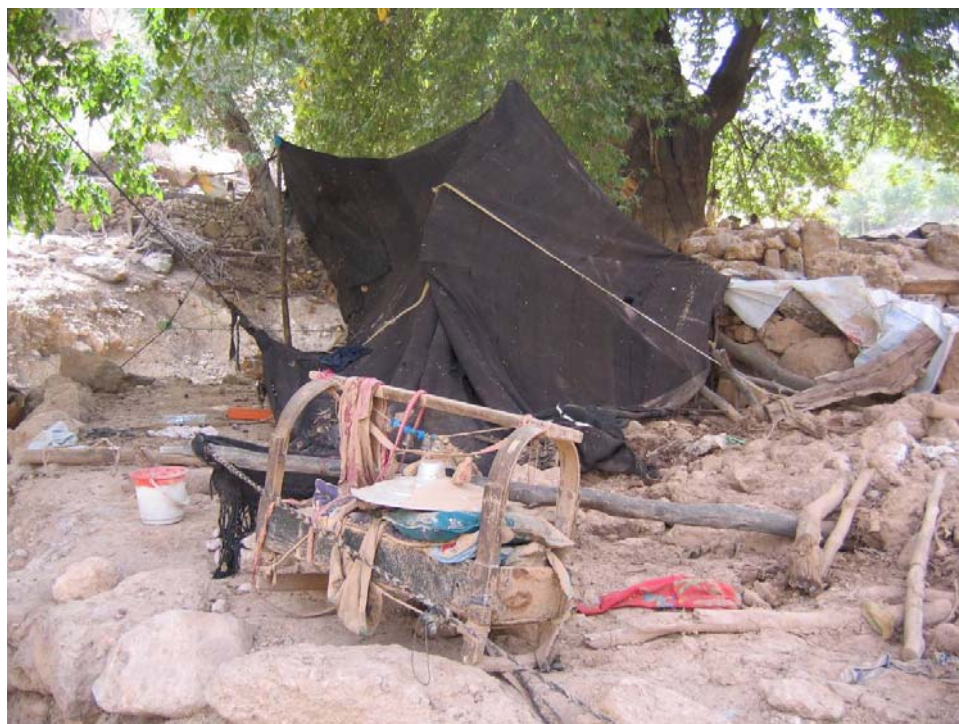
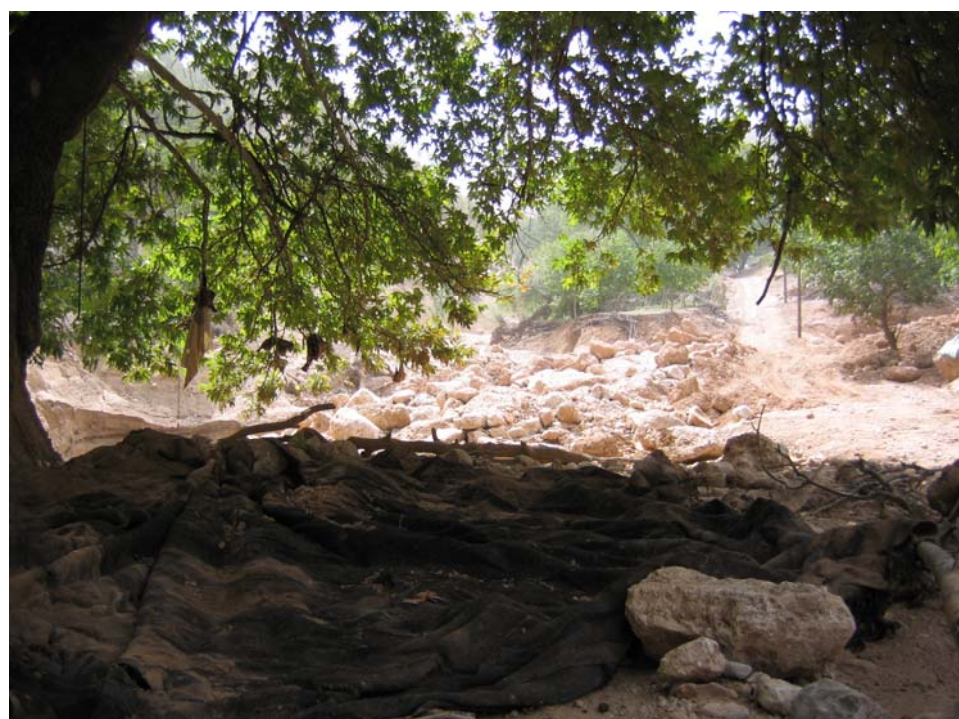
تصویر ۴: برپا شدن چادرهای عشایری در کف آبراهه منجر به بروز تلفات شده است.

از آنجا که اهالی روستا در هنگام تابستان خانه های اصلی خود را در دامنه های همین روستا ترک کرده و به دنبال هوای خنک تر در چادر های عشایری که اکثرا در کف دره برپا شده مستقر می شوند، بروز تلفات ناشی از سیلاب با این شدت و سرعت در آن هنگام شب و در روستائی که از نعمت برق بی بهره است، امری بدیهی است، هرچند وقوع چنین حادثه ای در این موقع از سال در میان

- برنامه ریزی جهت آشناسازی روستاییان و بر حذر داشتن آنها از سکونت در حریم و بستر رودخانه ها
- دقت در چگونگی احداث راههای روستائی. چرا که با سرعت گرفتن احداث این سازه ها به طور معمول به شکل آبراهه ها توجه نمی شود و در پی آن اشکال فرسایشی گالی بوجود می آید که خود بیانگر آمادگی لغزش های دامنه ای پس از بارندگی شدید است.

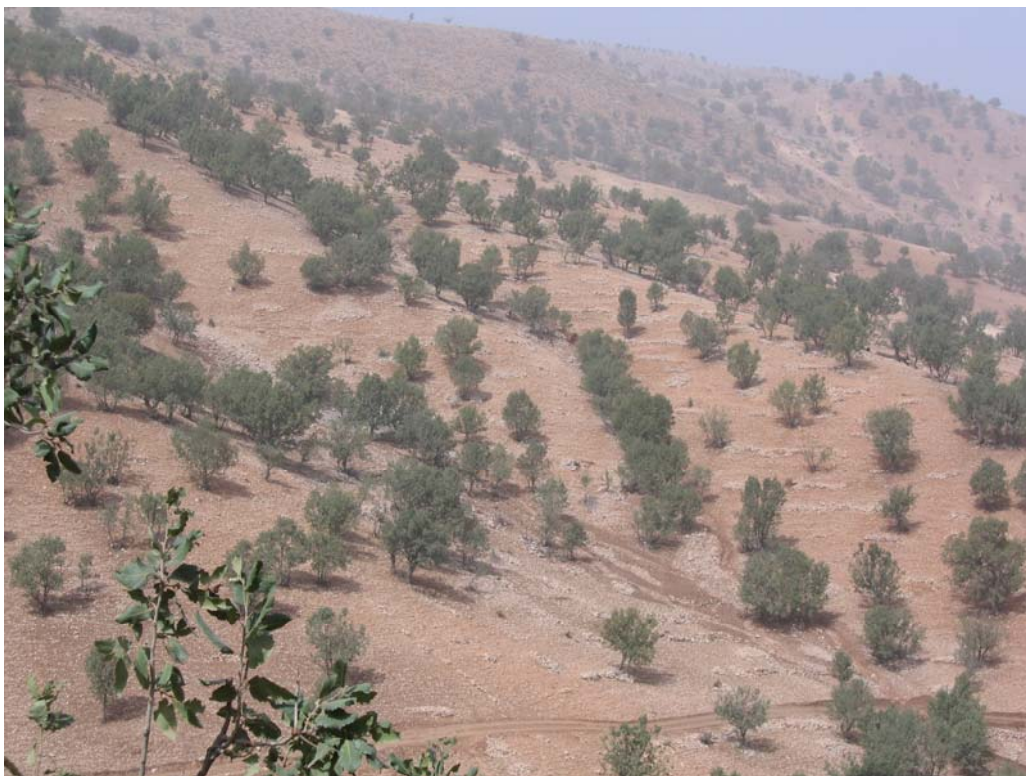
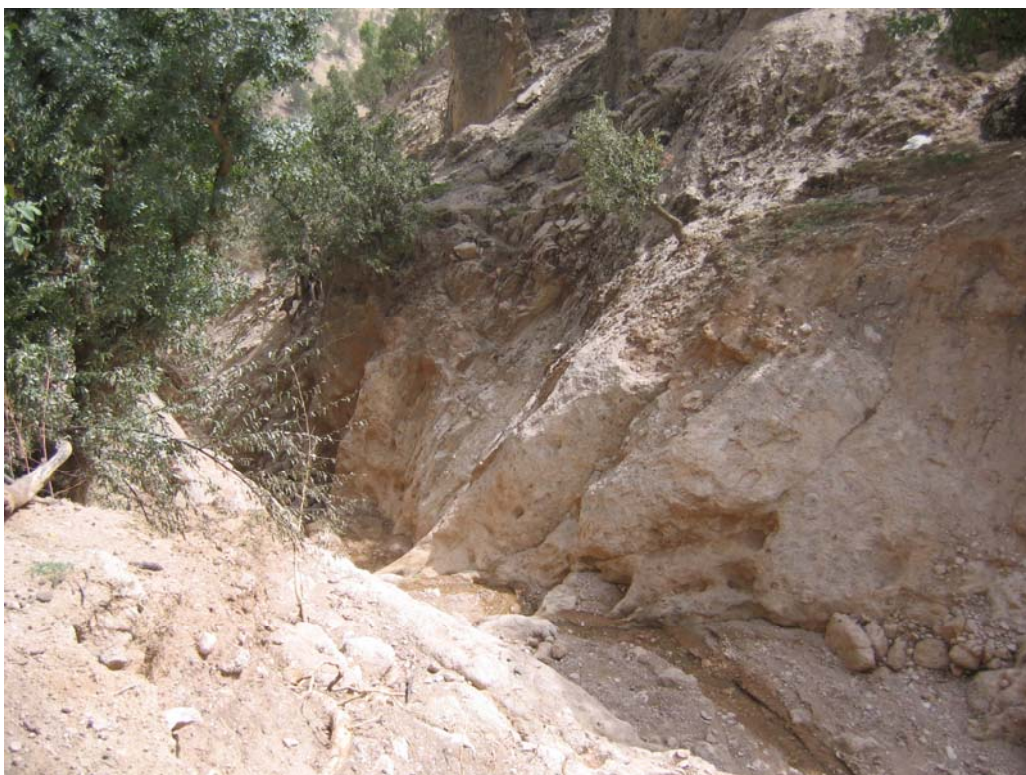
تصویر ۵ : شیب زیاد و دره V شکل یکی از دلایل وقوع سیلاب شدید قلمداد می شود. (تصویر اول-نما به سمت غرب،

تصویر دوم-نمابه سمت شرق)

شیب متوسط حوضه آبریز مورد نظر بیش از ۳۰٪ است که نشان دهنده شیب نسبتاً بالای حوضه است. معمولاً رودخانه های جوان دارای چنین شیبی هستند و دره این رودخانه ها دارای مقطع V شکل هستند (تصویر ۵).

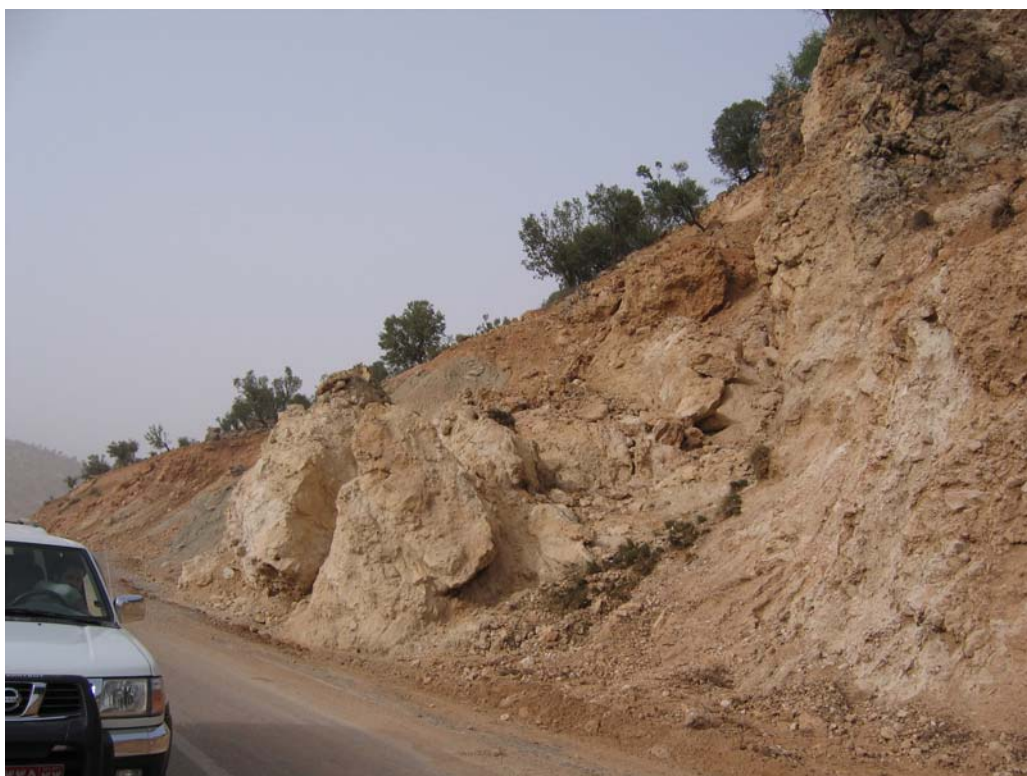
تصویر ۶: لغزش دامنه ای در جاده شوسه. عکس مربوط به اندک زمانی پس از بازگشایی است. (نما به سمت شمال)

مسئله را تشدید کرده است. با توجه به فاکتورها و عوامل ذکر شده در مباحث قبلی می توان گفت که در مرحله اول عامل زمان و در مرحله دوم عامل دبی سیلاب، این مخاطره را بوجود آورده است. در اثر این بارندگی و در زیر حوضه جنوب غربی دره مولا و در محل روستای کچوز سیلاب منجر به وارد آمدن خسارات مالی به روستائیان و نیز تخریب قسمتی از جاده شوسه شده است. عدم دقت در ایجاد ترانشه راه باعث ایجاد اشکال فرسایشی گالی شده و در مسافتی به طول یک کیلومتر، جاده در اثر لغزش دامنه ای در رسوبات کنگلومرای بختیاری مسدود شده است (تصویر ۶).

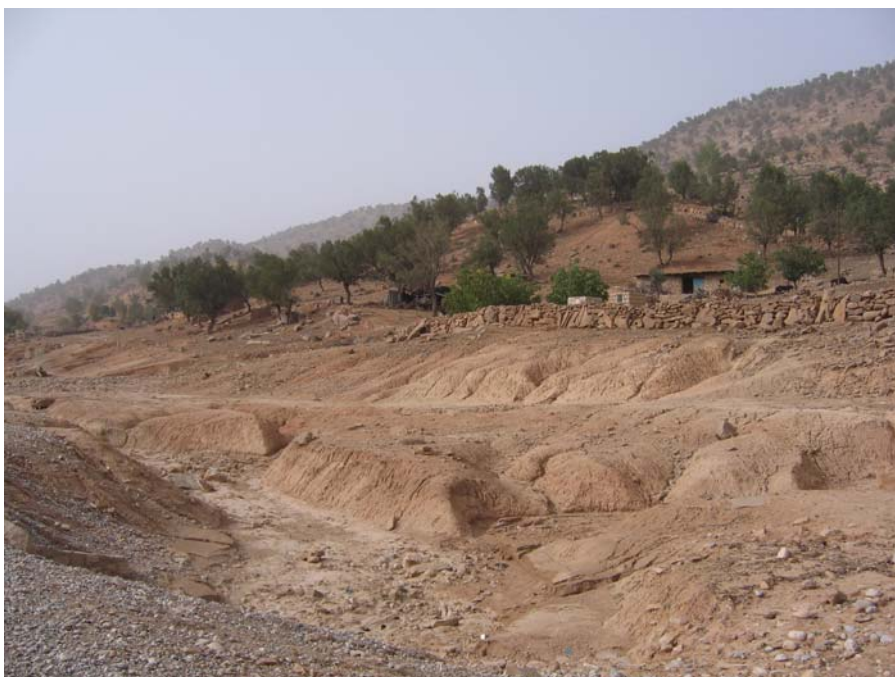
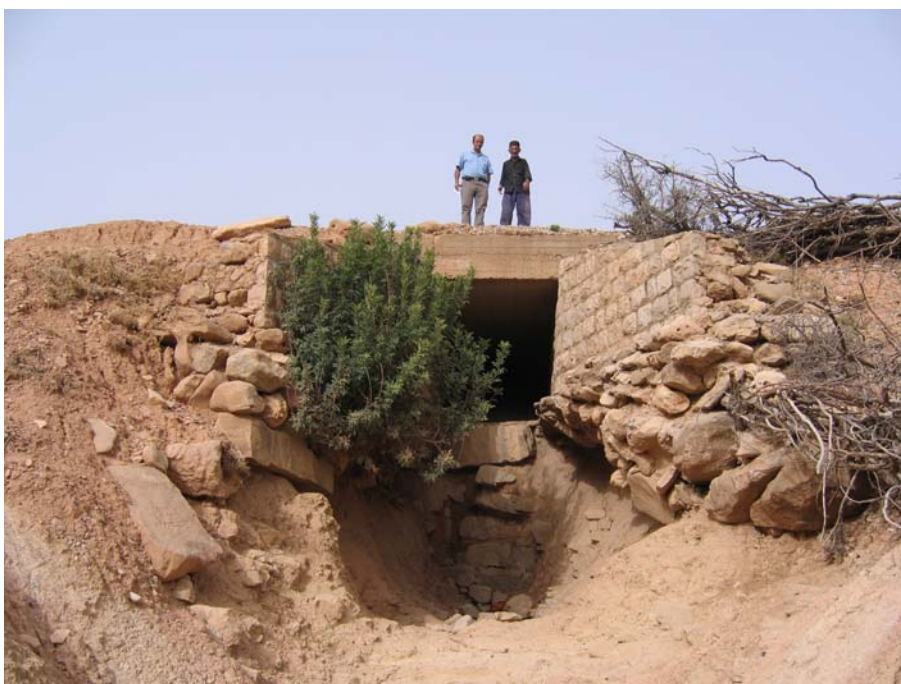
همچنین عدم تطابق ظرفیت گذردهی آب توسط آبگذرها، پلهای جاده منجر به بروز سیلاب در شانه راه و تخریب پایه پل در محل این روستا شده که نیاز به تعمیر دارد. فرسایش خاک ناشی از دخالت انسان چه در اثر احداث راه و چه در تخریب جنگل های بلوط منطقه نه تنها در این روستا که در سایر مناطق استان به شدت نمایان است (تصویر ۷).

تصویر ۷: تخریب جاده و سازه های آن در اثر سیل
