سازمان زمین شناسی و
اکتشافات معدنی کشور

بررسی پدیده شکاف طولی در زمین های کشاورزی

روستای معین آباد، شهرستان ورامین

Engeo ۸۹-۰۲-۰۲

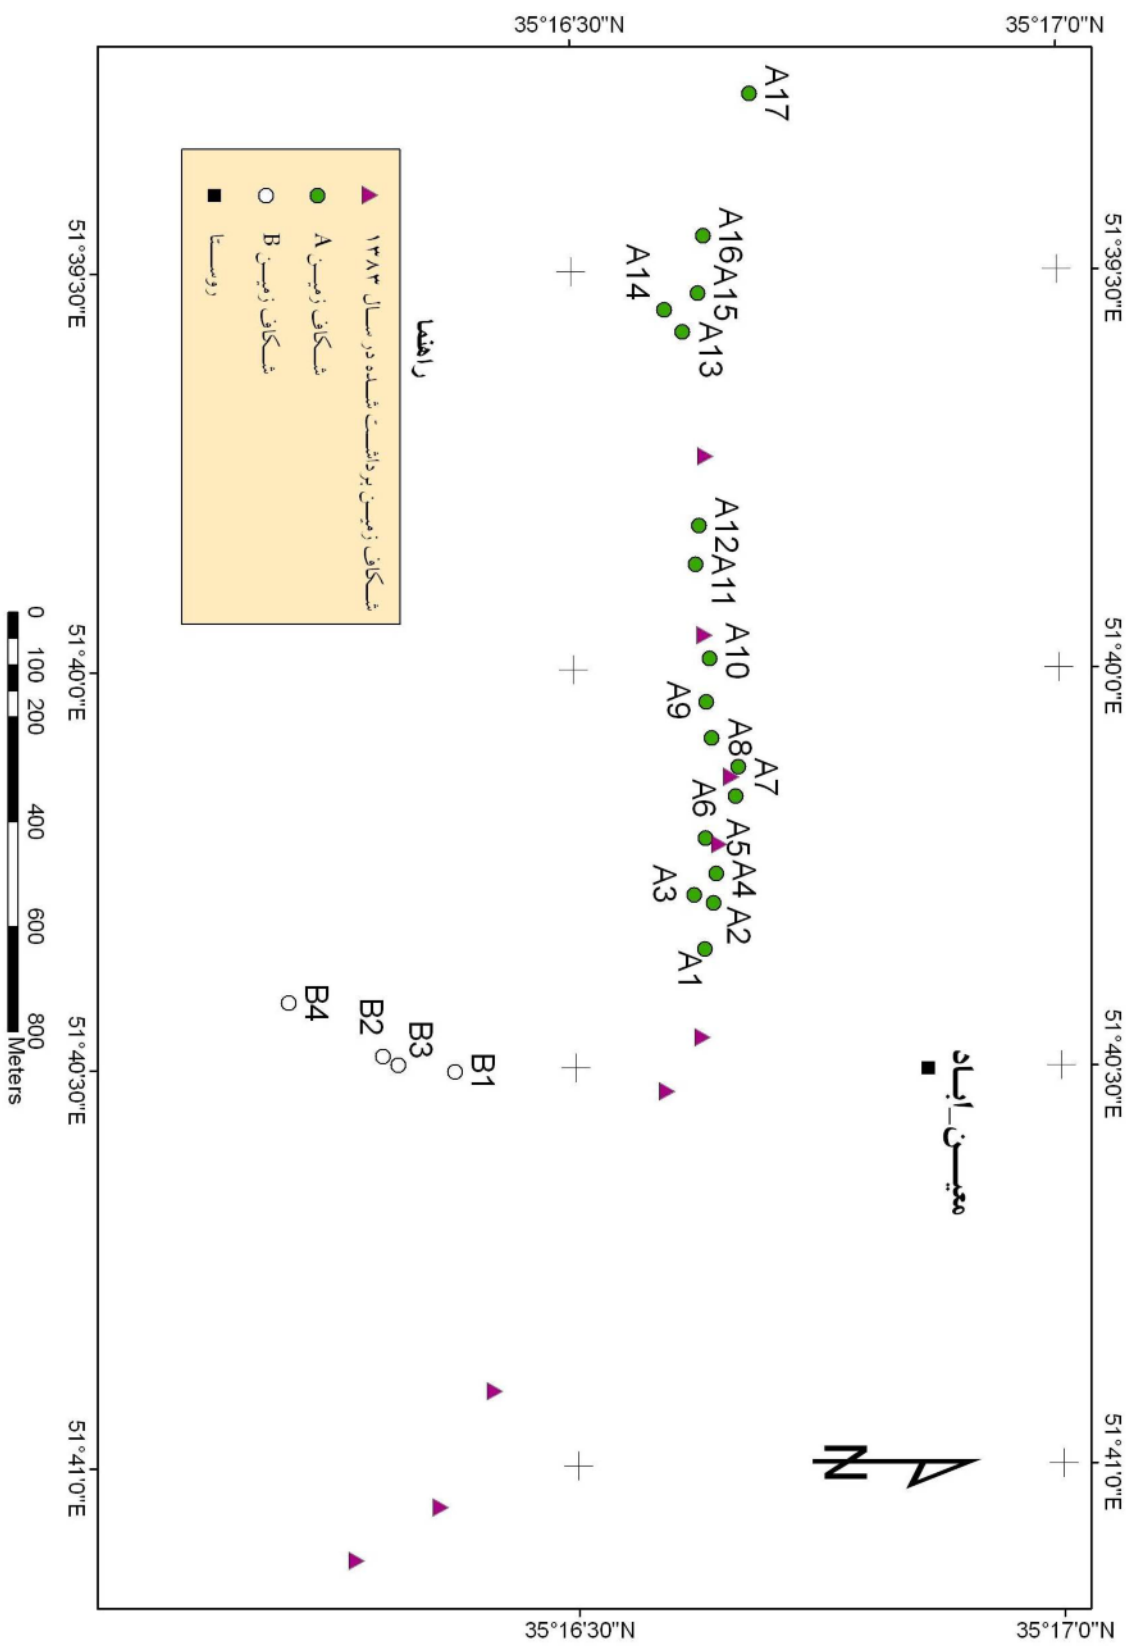
نقشه شماره ۴- موقعیت نقاط برداشت شده از مسیر شکاف در زمین‌های کشاورزی روستای معین آباد

چنانچه ملاحظه می‌گردد شکاف زمین A منطبق بر شکاف‌های قدیمی زمین‌های کشاورزی معین آباد (شکاف‌های برداشت شده در سال ۱۳۸۳) می‌باشد. این شکاف هر ساله قبل از کشت توسط کشاورزان پر می‌شود ولی به دلیل قرار گرفتن در معرض آبیاری به تدریج توده خاک پر شده به داخل فضای زیرزمینی ناشی از شکاف زمین منتقل شده و منجر به تشکیل گودال یا خندق در سطح زمین می‌گردد. این گودال‌ها دارای منافذی به فضاهای خالی عمیق‌تر هستند و آب مربوط به آبیاری مزارع را در خود فرو می‌برند که این موضوع به مشکل اصلی کشاورزانی تبدیل شده که شکاف مذکور از زمین آنها عبور می‌کند.

بخش خاوری شکاف سری A را، می‌توان به صورت دو سری گودال در نظر گرفت که خط اثر آنها بین حدود ۳۰ تا ۶۰ متر از یکدیگر فاصله دارند. به گفته آقای اردستانی مالک زمین کشاورزی این شکاف‌ها طی ده سال گذشته در این محل وجود داشته‌اند و هر ساله قبل از کشت آنها را توسط خاکهای ریزدانه پر می‌کنند. این شکاف آخرین بار ۴ ماه پیش توسط او پر گردیده ولی آبیاری زمین موجب شستشوی خاک به فضاهای خالی شکاف در زیر زمین گشته و اثر آن در یک مورد،
