جاده فرعی کلور - درام بخشی از مسیر ارتباطی خلخال - طارم است که با هدف کوتاه کردن فاصله اردبیل - تهران ساخته می‌شود. این راه با گذر از پهنه‌های کوهستانی و سخت‌گذر، زمین‌شناسی متنوع و زمین ساخت پرتکاپو و جوان، به ویژه در دره رودخانه شاهرود، سختی‌هایی را در ساخت راه ایجاد کرده است. ساخت و ساز در اینچنین مناطقی با توجه به خطرهای ناشی از آن در ایران و سایر کشورهای مشابه، سالیانه آسیب‌های جانی و مالی بسیاری را سبب شده است (شکل ۳، ۴، ۵، پیوست). برای شناسایی و برون رفت از مشکل رخداد مخاطرات زمین‌شناسی در هنگام ساخت و بهره برداری از مسیر، به درخواست اداره کل راه و ترابری استان اردبیل بازدیدی از مسیر پیشنهادی انجام گردید و اکیپ اعزامی مدیریت زمین‌شناسی مهندسی، مخاطرات و زیست محیطی این سازمان، در تاریخ ۸۹/۰۱/۲۸ به منطقه اعزام شدند. گزارش حاضر نتیجه این بازدید و پیمایش صحرائی می‌باشد.

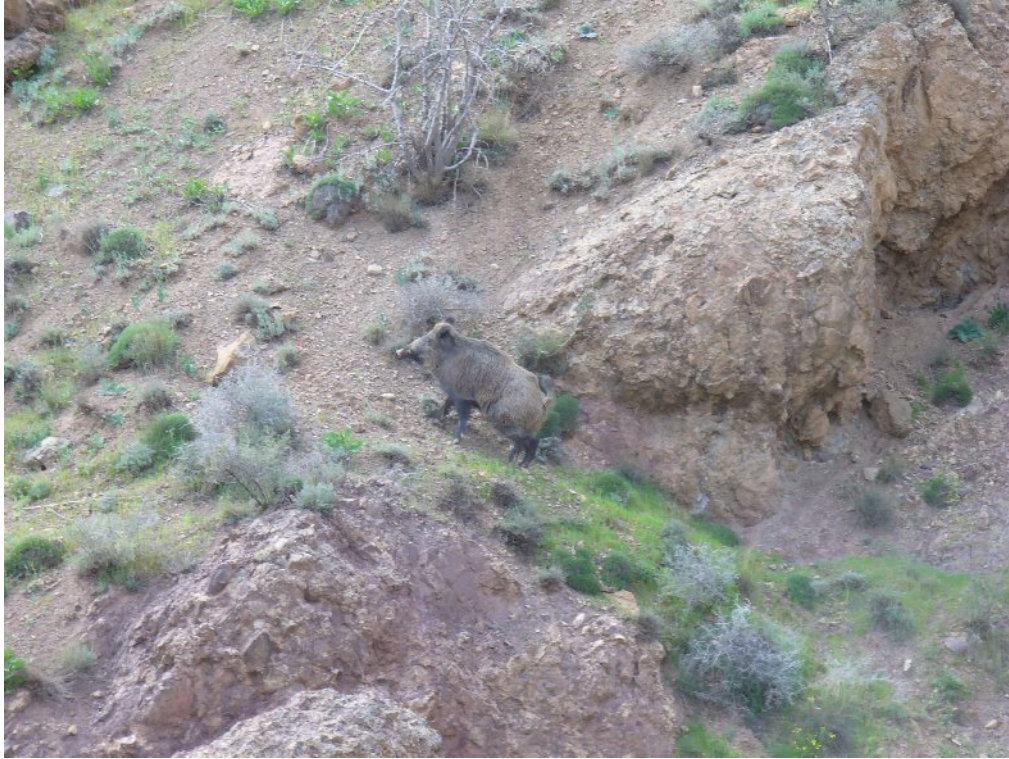
شکل ۱۹: وجود حیات وحش در منطقه بیانگر این موضوع است که باید، پیش بینی‌های لازم، با توجه ویژه به مسایل زیست محیطی، در ساخت مسیر پروژه اندیشیده شود.

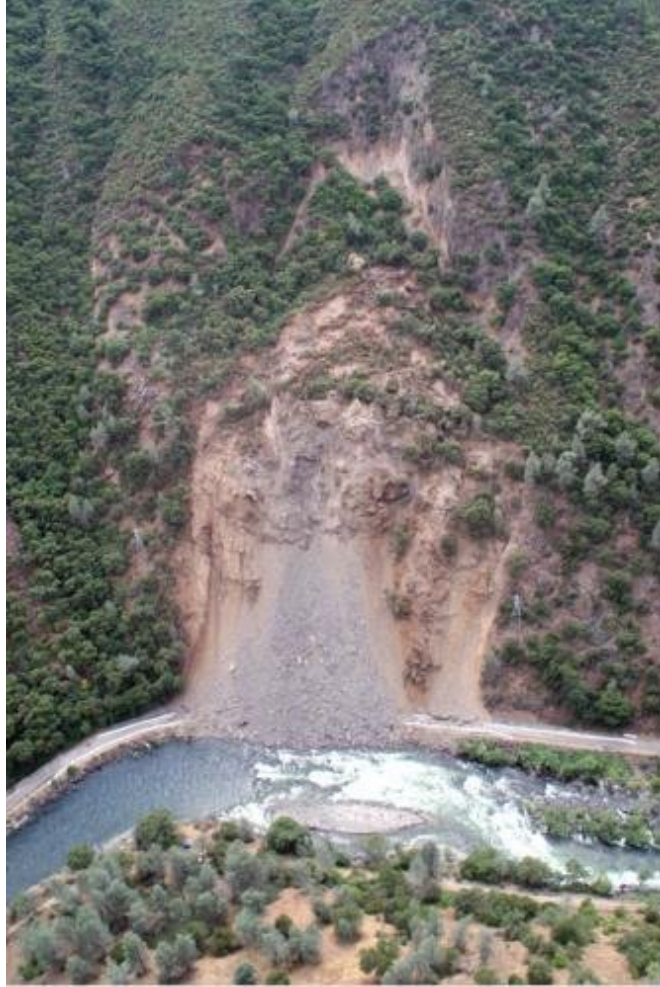
شکل ۳: تخریب راه بوسیله زمین لغزش. آمریکا، کالیفرنیا. (USGS.CA)

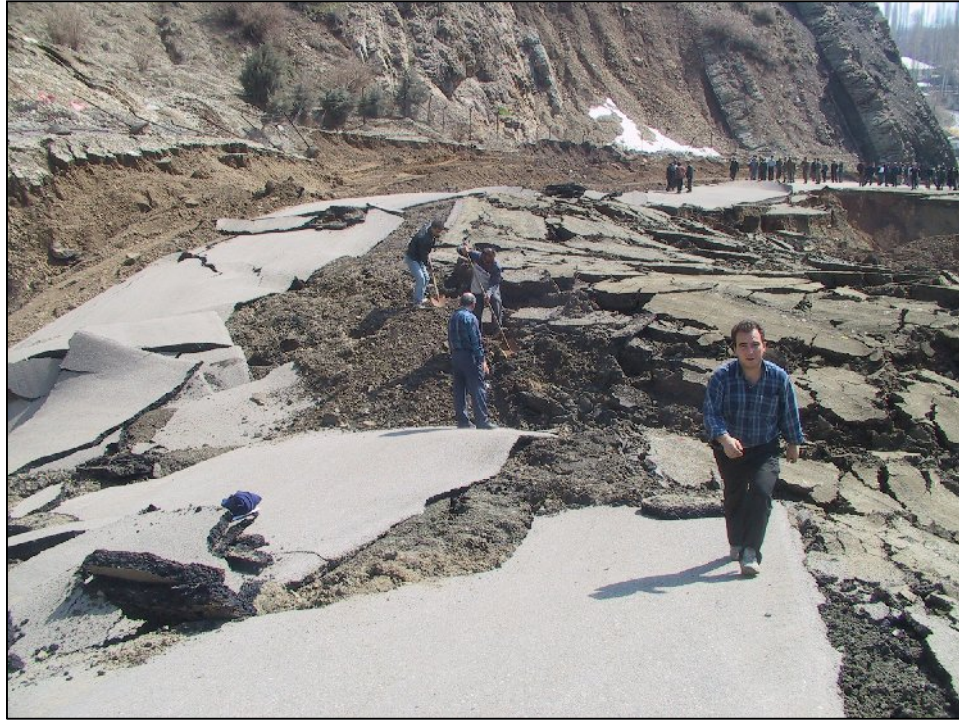
شکل ۴: تخریب راه بوسیله زمین لغزش جاده اوشان - قشم ۱۳۸۳. (دید به سوی جنوب خاوری)

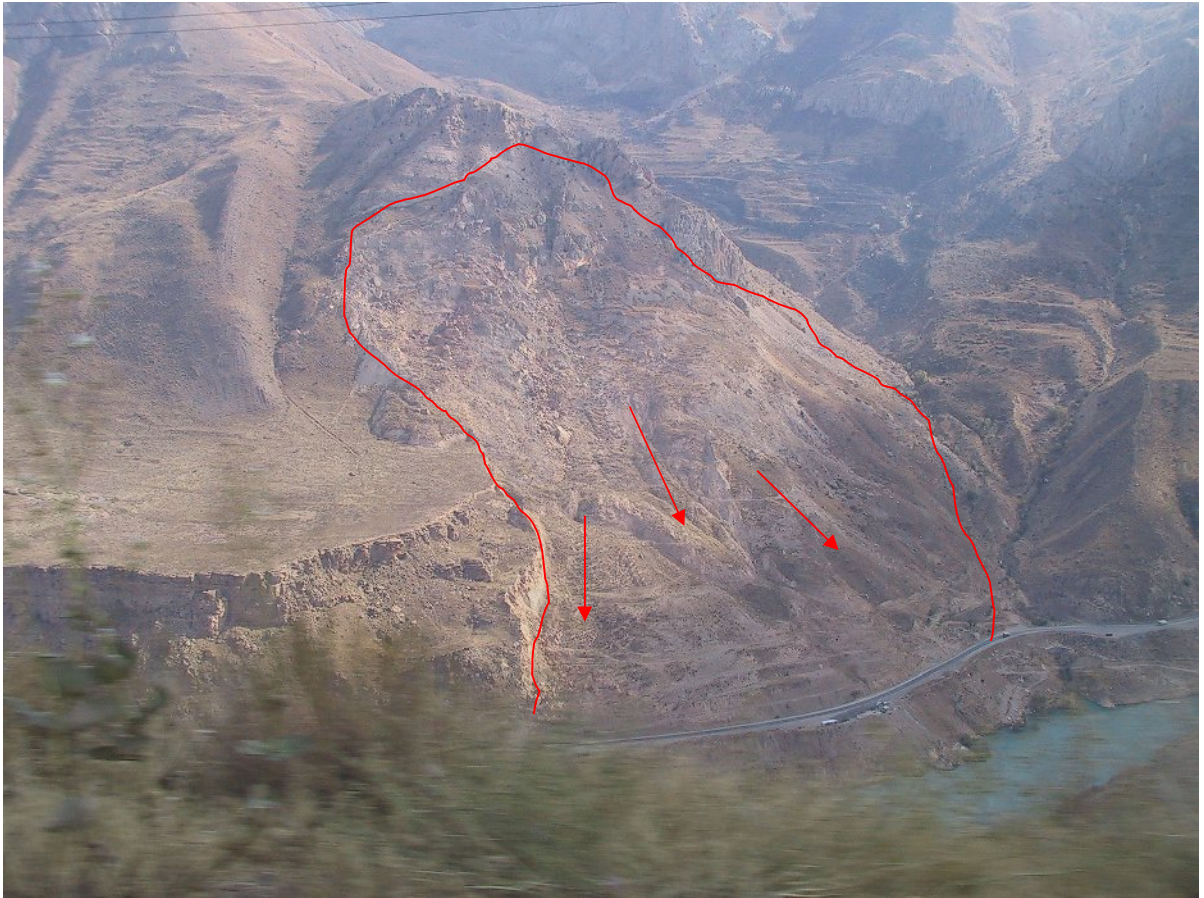
شکل ۵: زمین لغزش بزرگ امامزاده علی در جاده هراز که در گذشته سبب آسیب دیدن راه و تشکیل دریاچه در پشت توده لغزشی گردید. گفتنی است این توده لغزشی همچنان فعال است. (دید به سوی خاور)
