گروه مخاطرات، زمین شناسی مهندسی و ژئوتکنیک

بررسی ناپایداری دامنه‌ای امامزاده ابراهیم، روستای تکیه سپهسالار،

آسارا - جاده چالوس

تیر ماه ۱۳۸۹

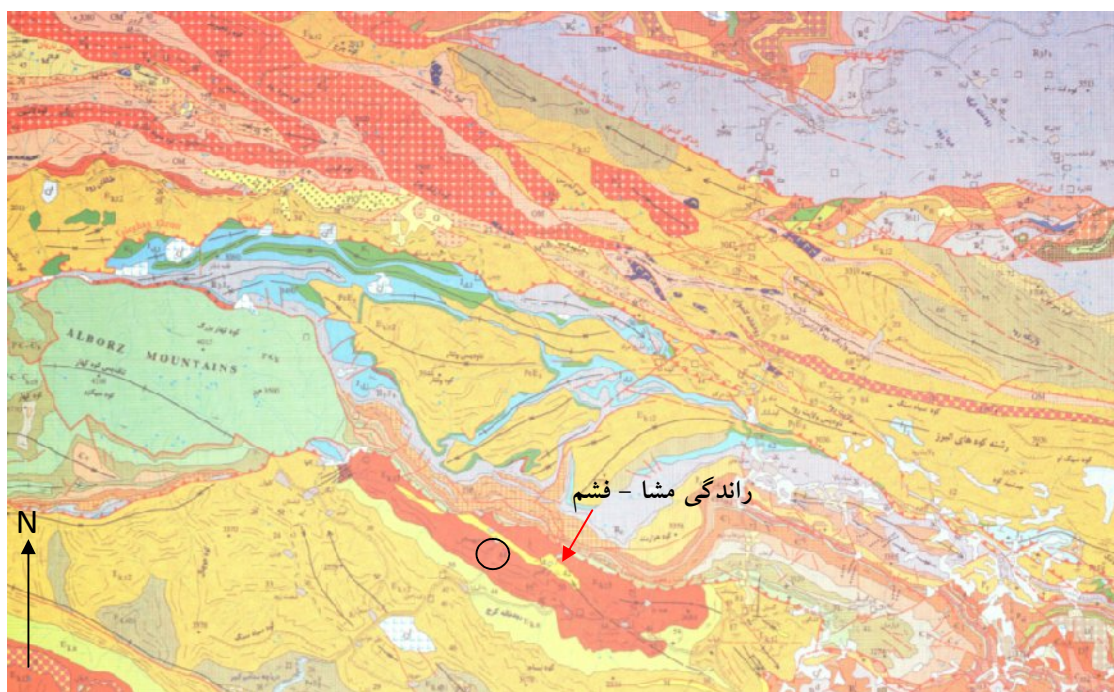
ریخت‌شناسی محدوده، تحت اثر روند کلی البرز مرکزی و گسله‌ها و راندگی‌های موجود دارای الگوی کوه - دره می‌باشد. تنوع سنگ‌شناسی در گستره بسیار زیاد است و قرارگیری سازندها با تفاوت سنی بسیار در کنار یکدیگر نشان از زمین‌ساخت پویا دارد (شکل ۱). گسله‌های بزرگ پهنه مورد مطالعه مانند گسله کندوان، روراندگی مشا - فشم و پهنه گسلی طالقان، بر اثر فازهای کوهزایی پیاپی و همچنین ناشی از آخرین فاز کوهزایی (کوهزایی پاسادین) دگرگونی‌های زیادی در سنگ‌شناسی و ریخت‌شناسی پهنه مورد مطالعه بوجود آورده‌اند (ماخذ ۱). خردشدگی و چین‌خوردگی‌ها در گستره امامزاده ابراهیم نشان از پویایی

شکل ۱: نقشه زمین‌شناسی ۱:۱۰۰۰۰۰ پهنه مورد مطالعه، تعداد گسله‌ها و واحدهای سنگی گوناگون نشان از زمین ساخت پویا در گستره است. نشان دایره بیانگر موقعیت روستا می‌باشد.

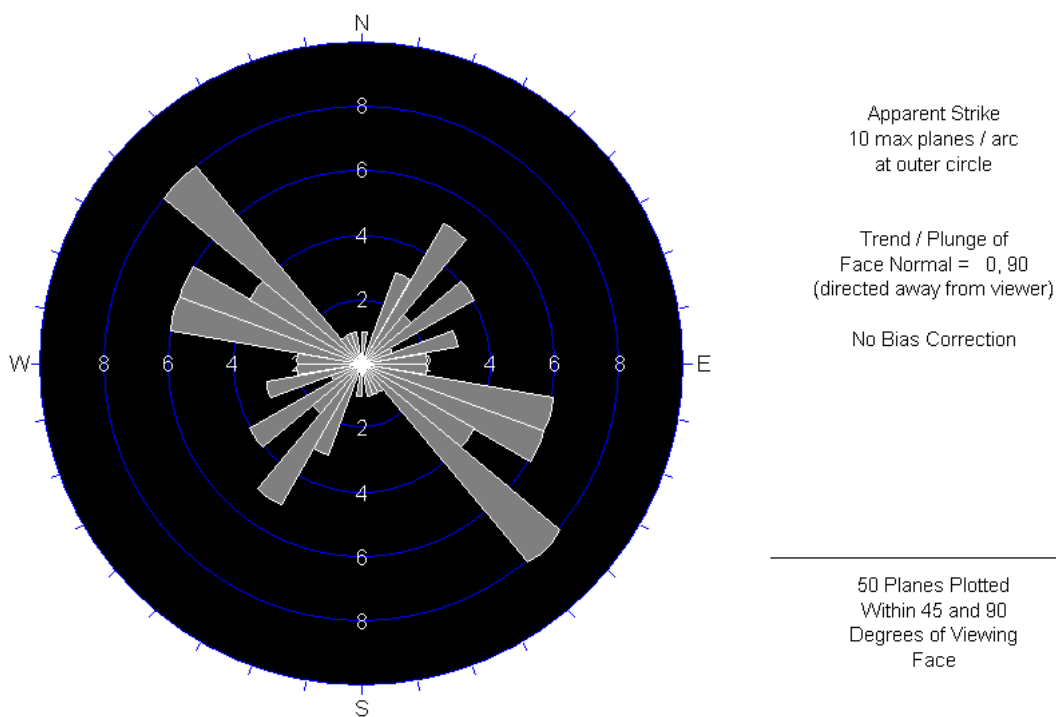
نمودار ۱: نمودار گل‌سرخ به دست آمده از وضعیت درزه‌ها.

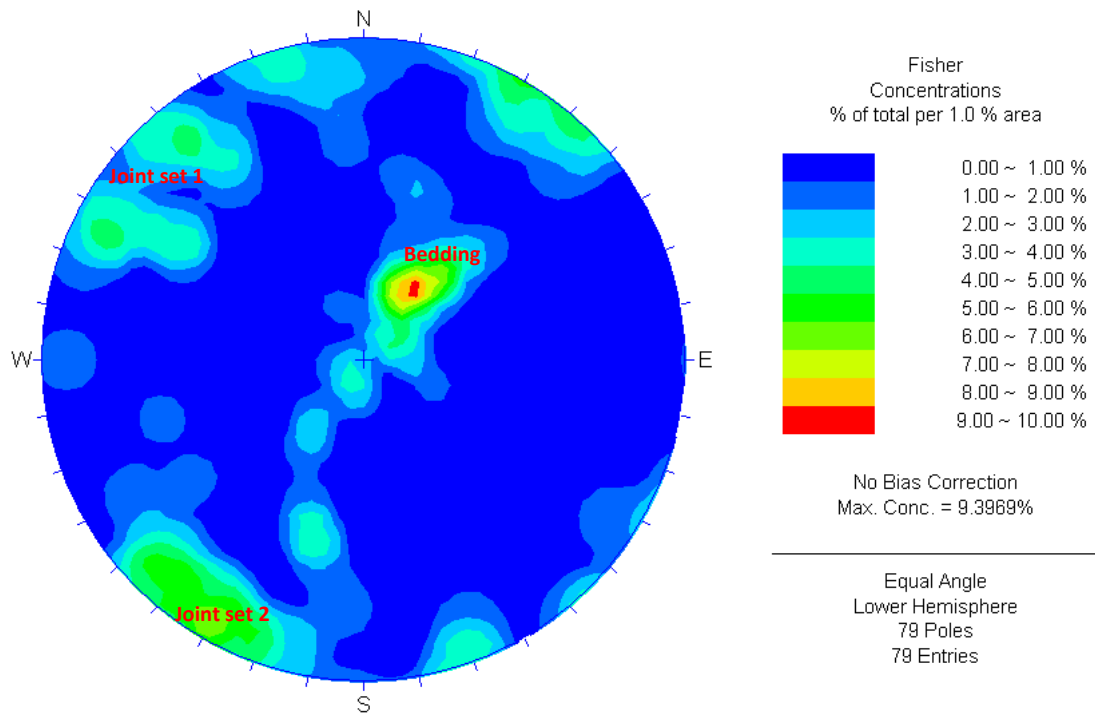
نمودار ۲: نحوه تجمع و پراکندگی قطب درزه‌ها و لایه‌بندی.

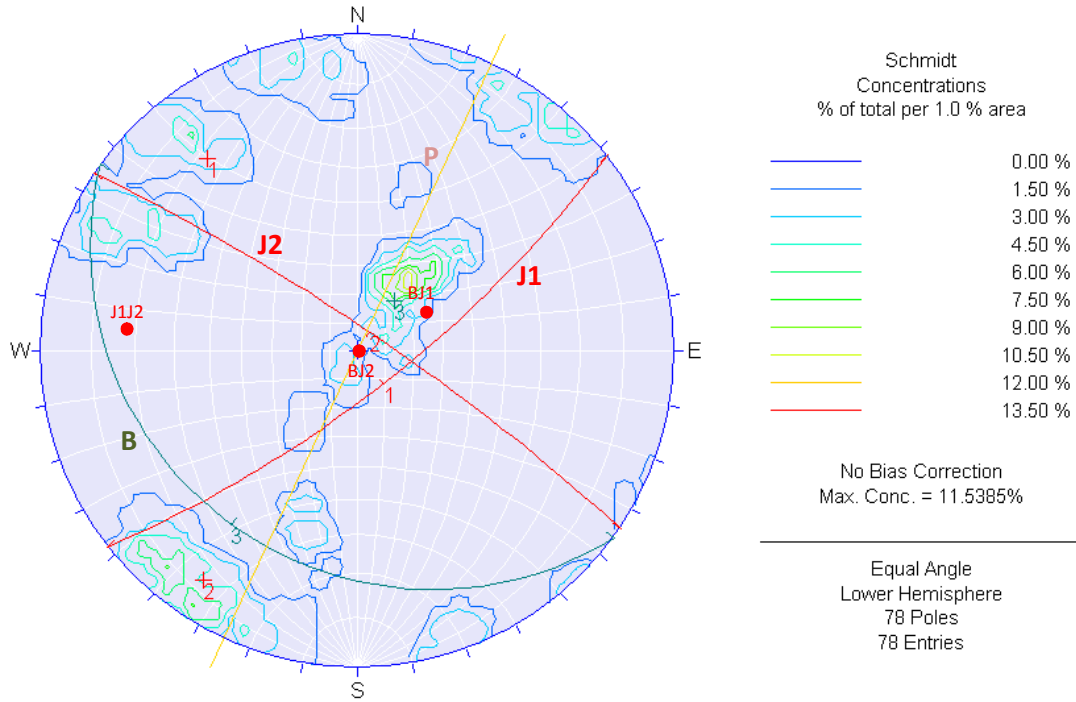
نمودار ۴: نمودار استریوگرافیکی از صفحه دامنه، درزه‌ها و همچنین قطب صفحه و سیستم‌های درزه‌بندی، که در آن:

$J1$ = سیستم درزه شماره ۱، $J2$ = سیستم درزه شماره ۲، B = سطح لایه‌بندی، P = شیب دامنه.
