وزارت صنایع و معادن  
سازمان زمین شناسی و  
اکتشافات معدنی کشور  
GEOLOGICAL SURVEY & MINERAL  
EXPLORATION OF IRAN

بررسی ناپایداری دامنه‌ای امامزاده ابراهیم، روستای تکیه سپهسالار،

آسارا - جاده چالوس

## A Study of the instability of hillside of Emamzadeh Ibrahim, Tekyeh Sepahssalar Village, Assara Chalous Road

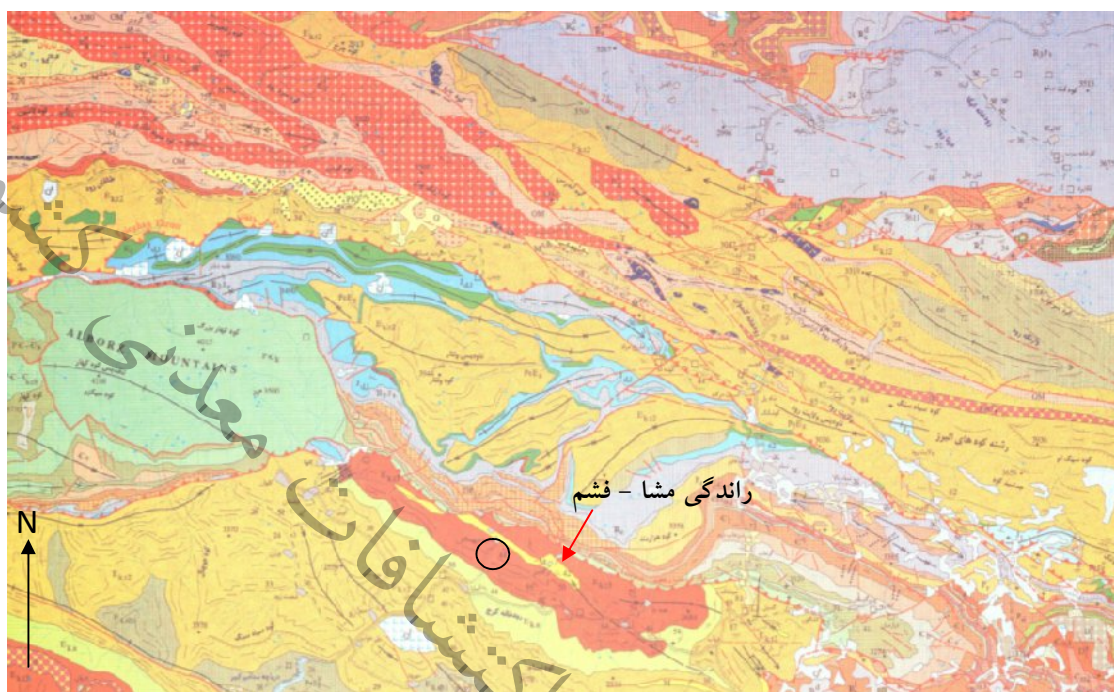
شکل ۱: نقشه زمین‌شناسی ۱:۱۰۰۰۰۰ پهنه مورد مطالعه، تعداد گسله‌ها و واحدهای سنگی گوناگون نشان از زمین ساخت پویا در گستره است. نشان دایره بیانگر موقعیت روستا می‌باشد.

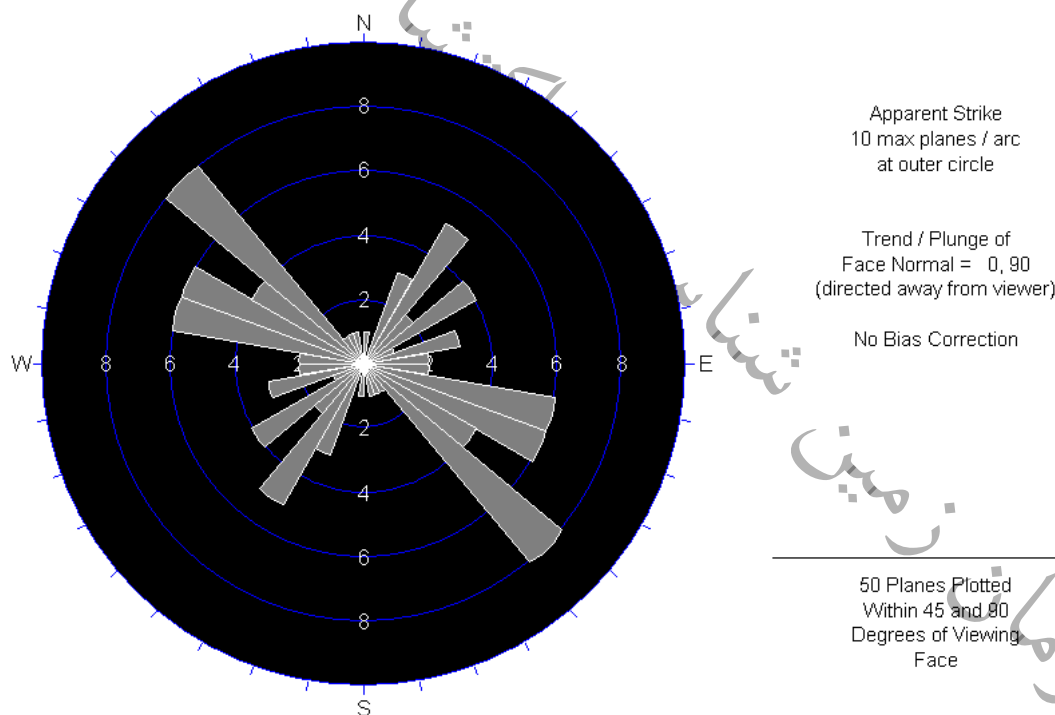
نمودار ۱: نمودار گل‌سرخ به دست آمده از وضعیت درزه‌ها.

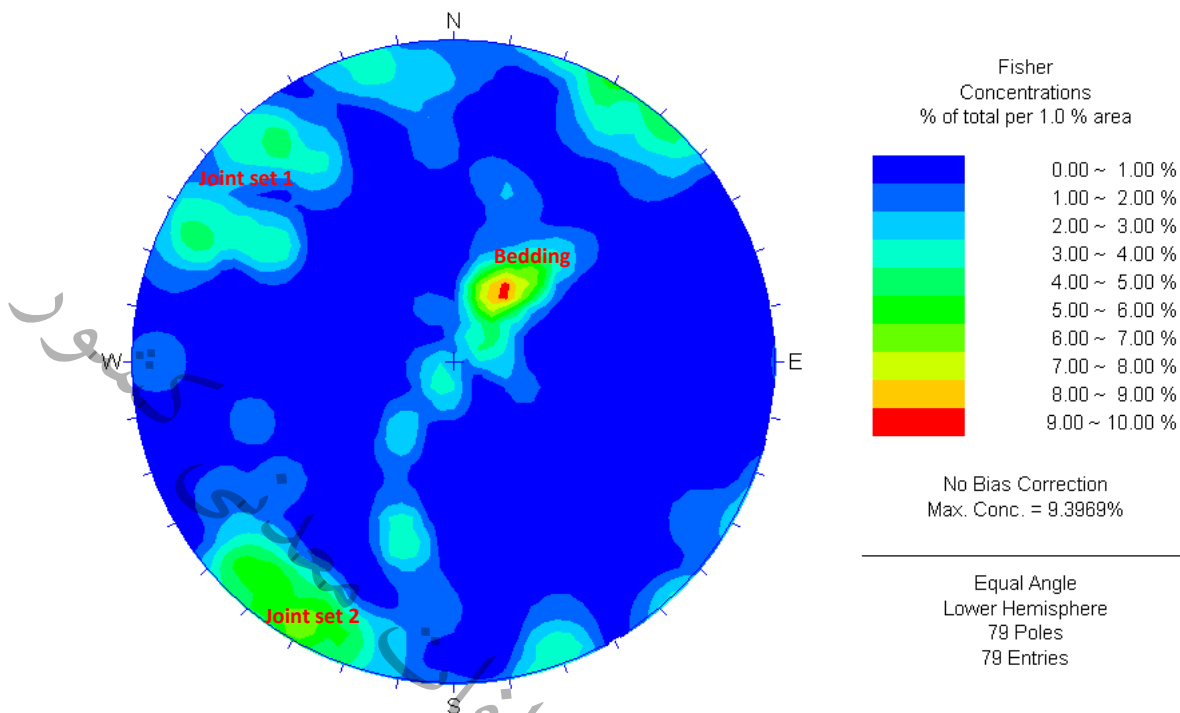
نمودار ۲: نحوه تجمع و پراکندگی قطب درزه‌ها و لایه‌بندی.

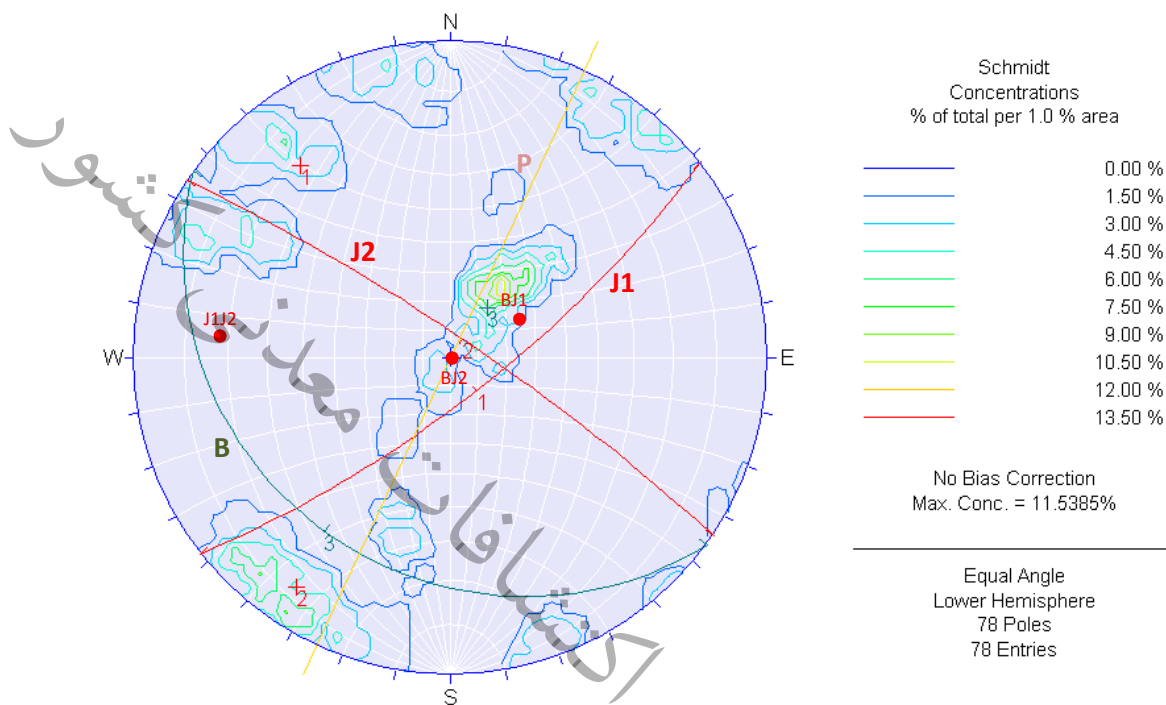
نمودار ۴: نمودار استریوگرافیکی از صفحه دامنه، درزه‌ها و همچنین قطب صفحه و سیستم‌های درزه‌بندی، که در آن:

بر اساس خروجی نرم افزار Dips و تحلیل دانکن، در محل برخورد سیستم درزه‌های J1 و J2 در منطقه، توانایی ایجاد گوه (Wedge) و لغزش صفحه‌ای وجود دارد. همچنین در محل برخورد لایه‌بندی (B) و J1 با اینکه قطب محل برخورد صفحات در خارج از محدوده واژگونی قرار می‌گیرد اما نزدیکی به منطقه واژگونی و روند تغییر جهت شیب درزه‌ها در پهنه مورد مطالعه بر اثر حرکت دامنه امکان رخداد واژگونی بلوک‌های سنگی (Toppling) بر اثر عوامل محرک مانند زلزله یا لغزش دامنه‌ای را نشان می‌دهد. گفتنی است هم اکنون تعدادی از درزه‌ها بر اثر فشار ناشی از لغزش دامنه جهت شیبی مخالف شیب دامنه پیدا

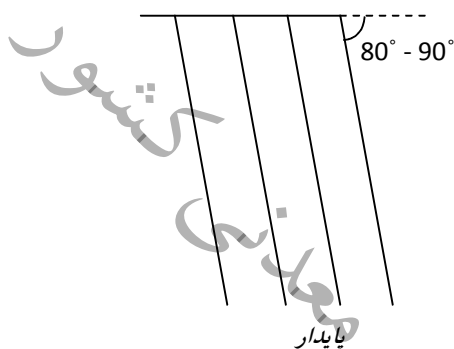
شرایط کنونی و مقدار شیب کلی درزه‌ها.

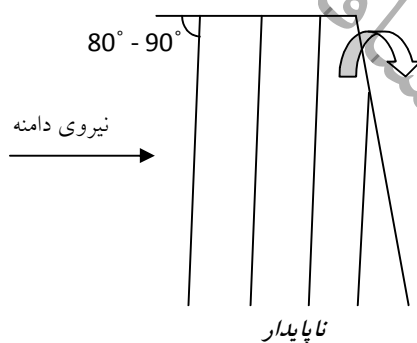
کرده‌اند که این موضوع می‌تواند شرایط واژگونی بلوک‌های سنگی (Toppling) را فراهم کند. همچنین شسته شدن زیر بلوک‌های سنگی رخداد یاد شده را سرعت می‌بخشد و نیز می‌تواند باعث سنگ افت (Rock Fall) شود. پدیده سنگ افت هم اکنون در سقف آرامگاه امکان رخ دادن دارد.

شرایط درزه‌ها و تغییر جهت شیب در راستای تقویت  
شرایط لازم برای واژگونی (Toppling)، بر اثر حرکت‌های  
دامنه‌ای.
